Asbestinventarisatetest

Saunierlei 61, 2620 Hemiksem

Attestnummer : 20240426-000055.000

Niet-asbestveilig

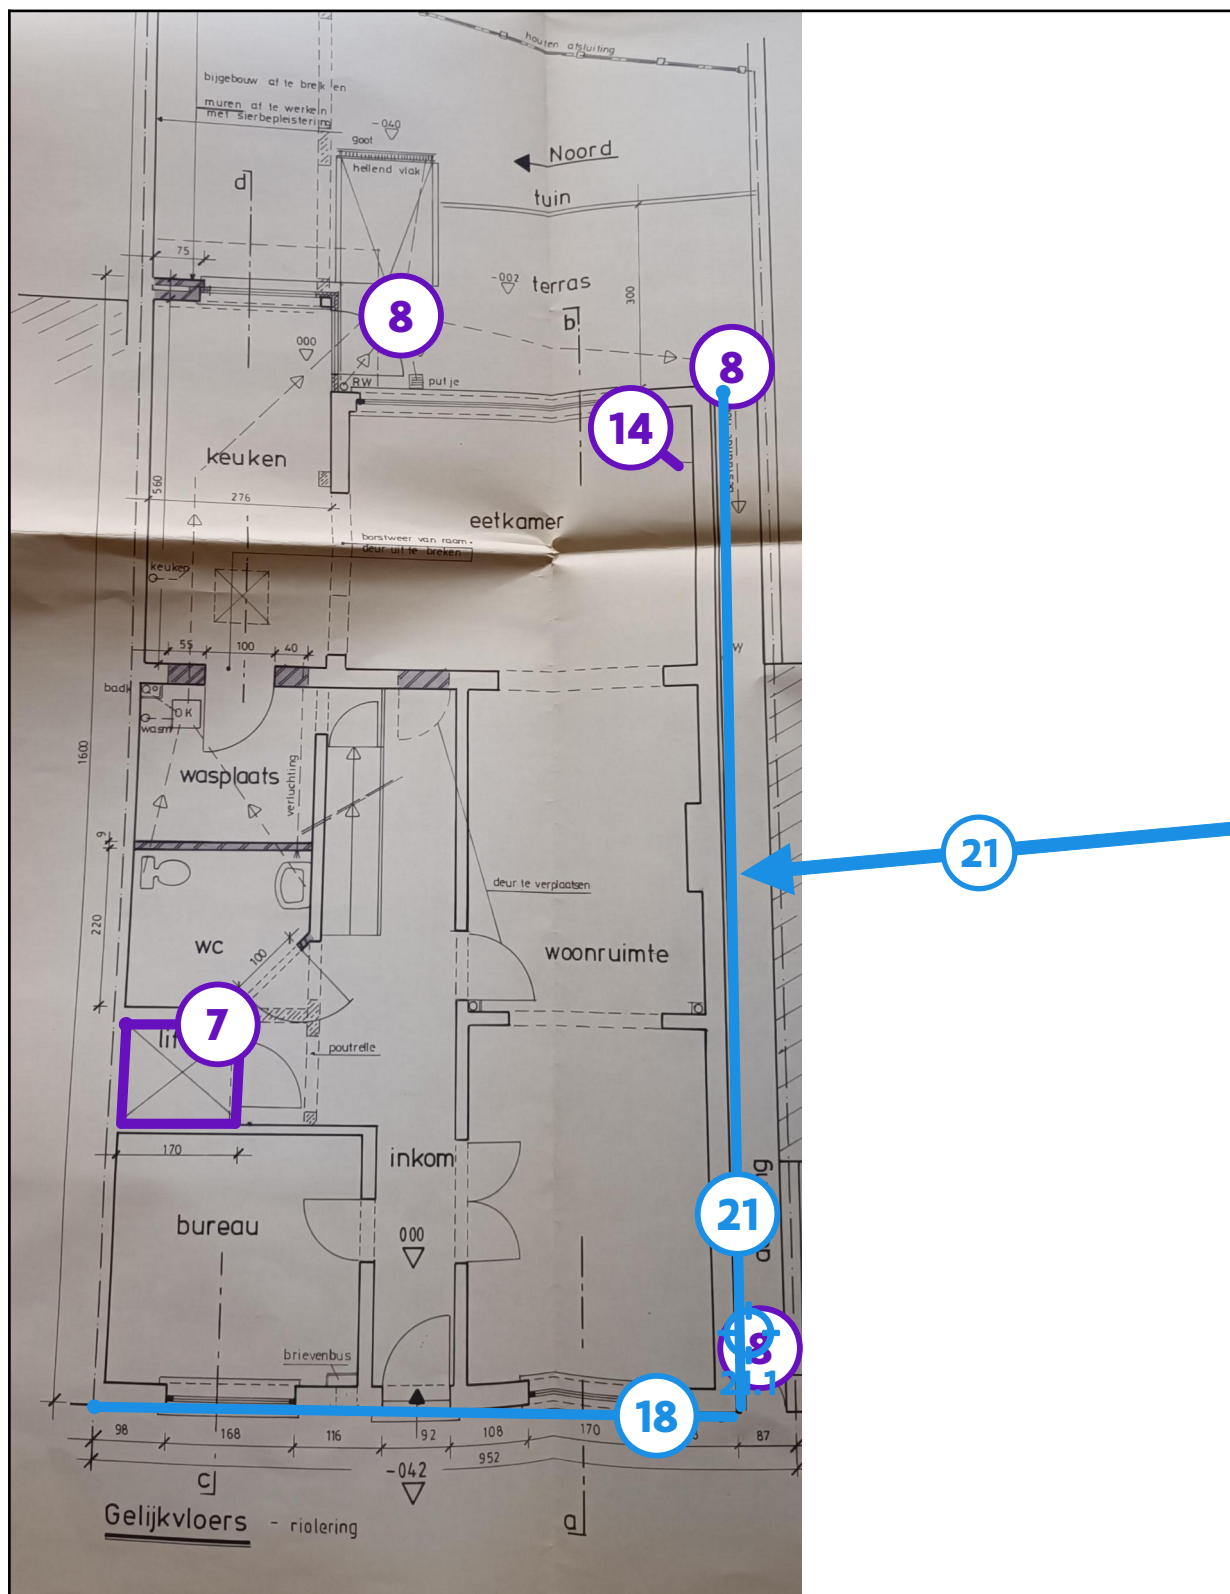
Plan 1.2: Gelijkvloers kachel/putdeksels/leien/crepi

7. Lift	Beperking	-
8. Putdeksels gecontroleerd	Advies	-
14. Kachelkoord	Advies	-
18. Crepi	Geen asbest	-
21. Leien zijgevel	Geen asbest	-
21.1 Code: 5	Puntmonster	-

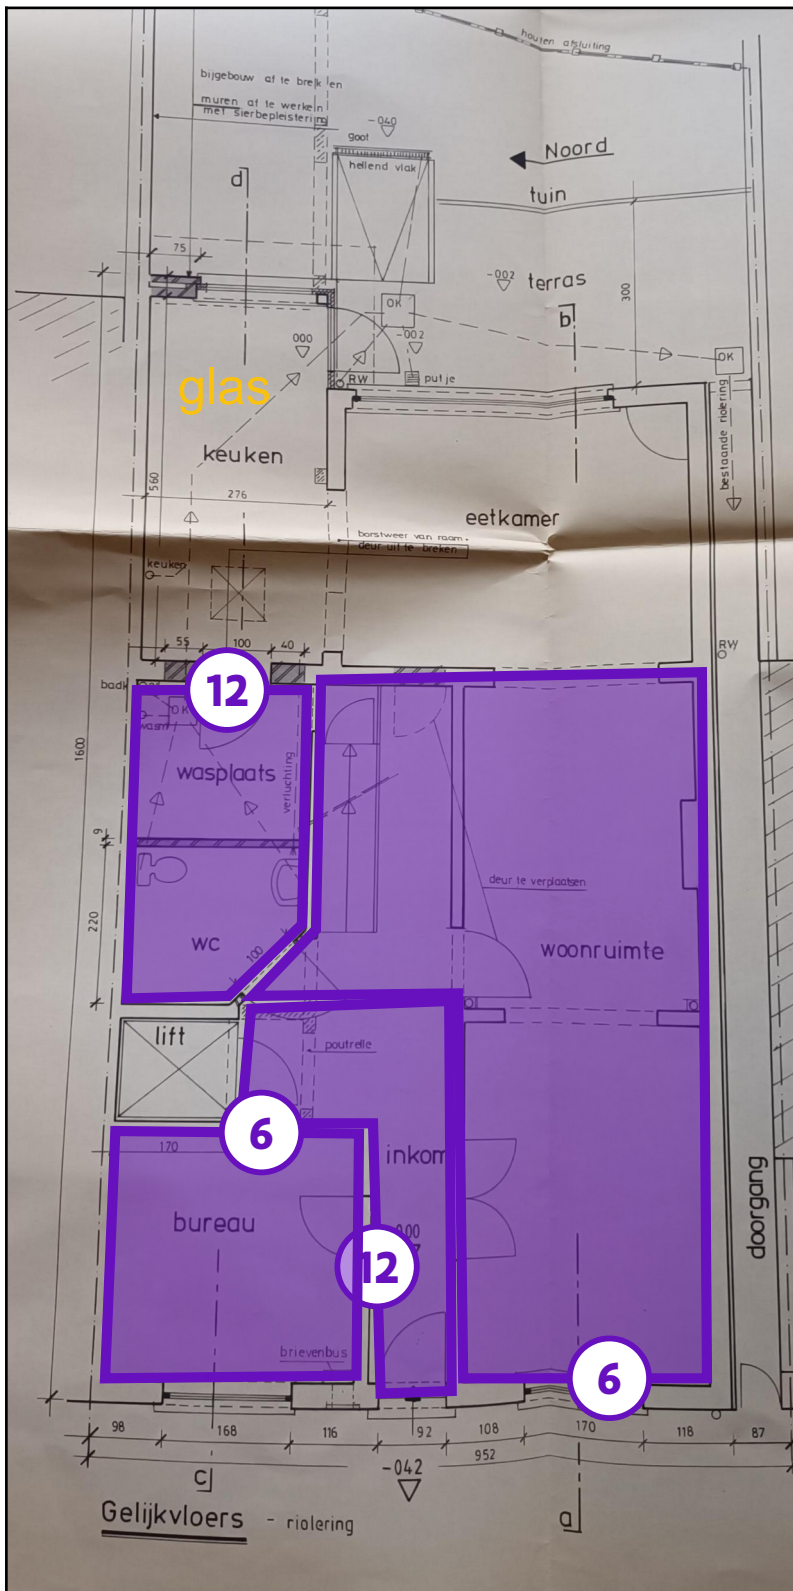
Plan 1.4: Gelijkvloers valse/hoge plafonds

6. Hoge plafonds gelijkvloers	Beperking	-
12. Valse plafonds	Advies	-

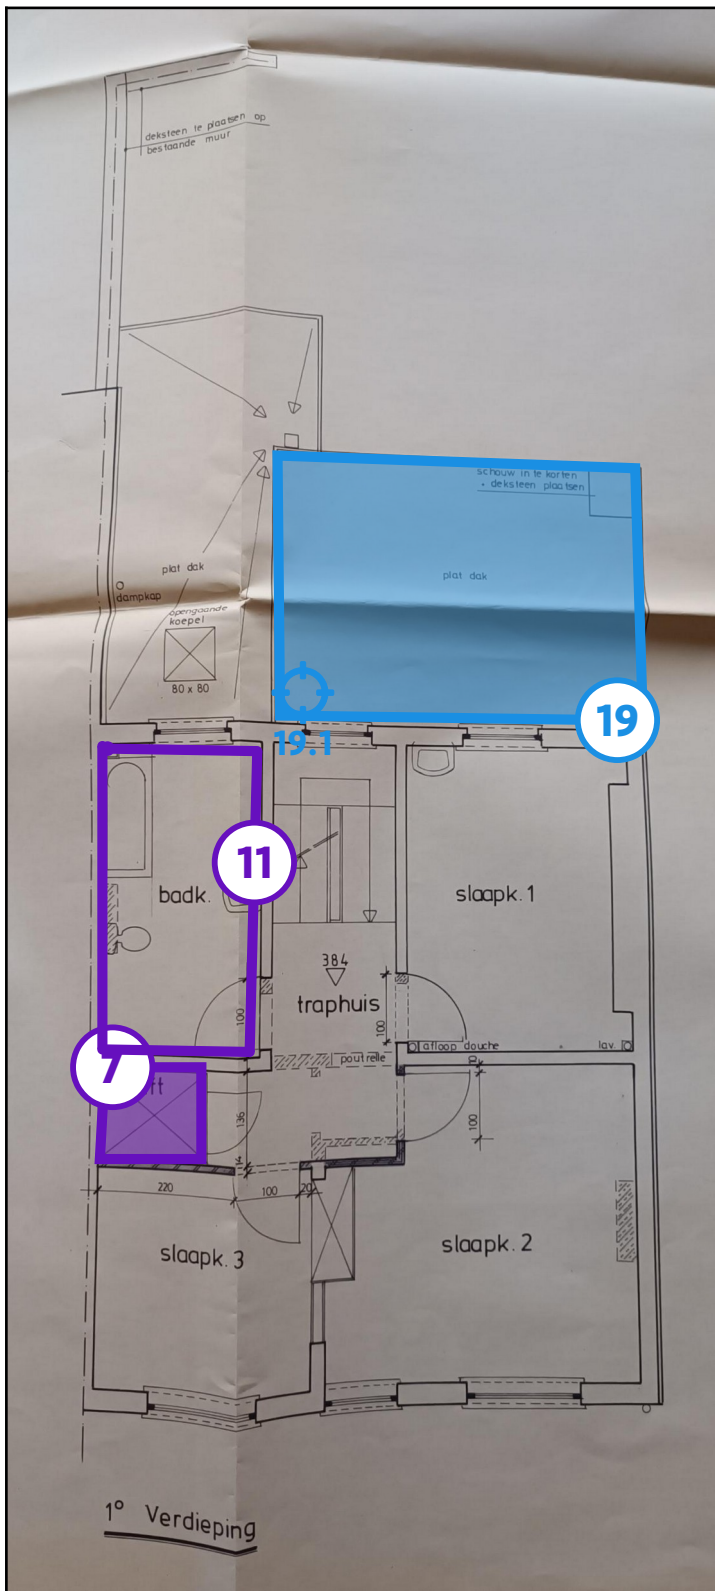
Plan 1.6: 1e verd. lift/roofing/tegellijm

7. Lift	Beperking	-
11. Tegellijm	Advies	-
19. Roofing	Geen asbest	-
19.1 Code: 4	Puntmonster	-

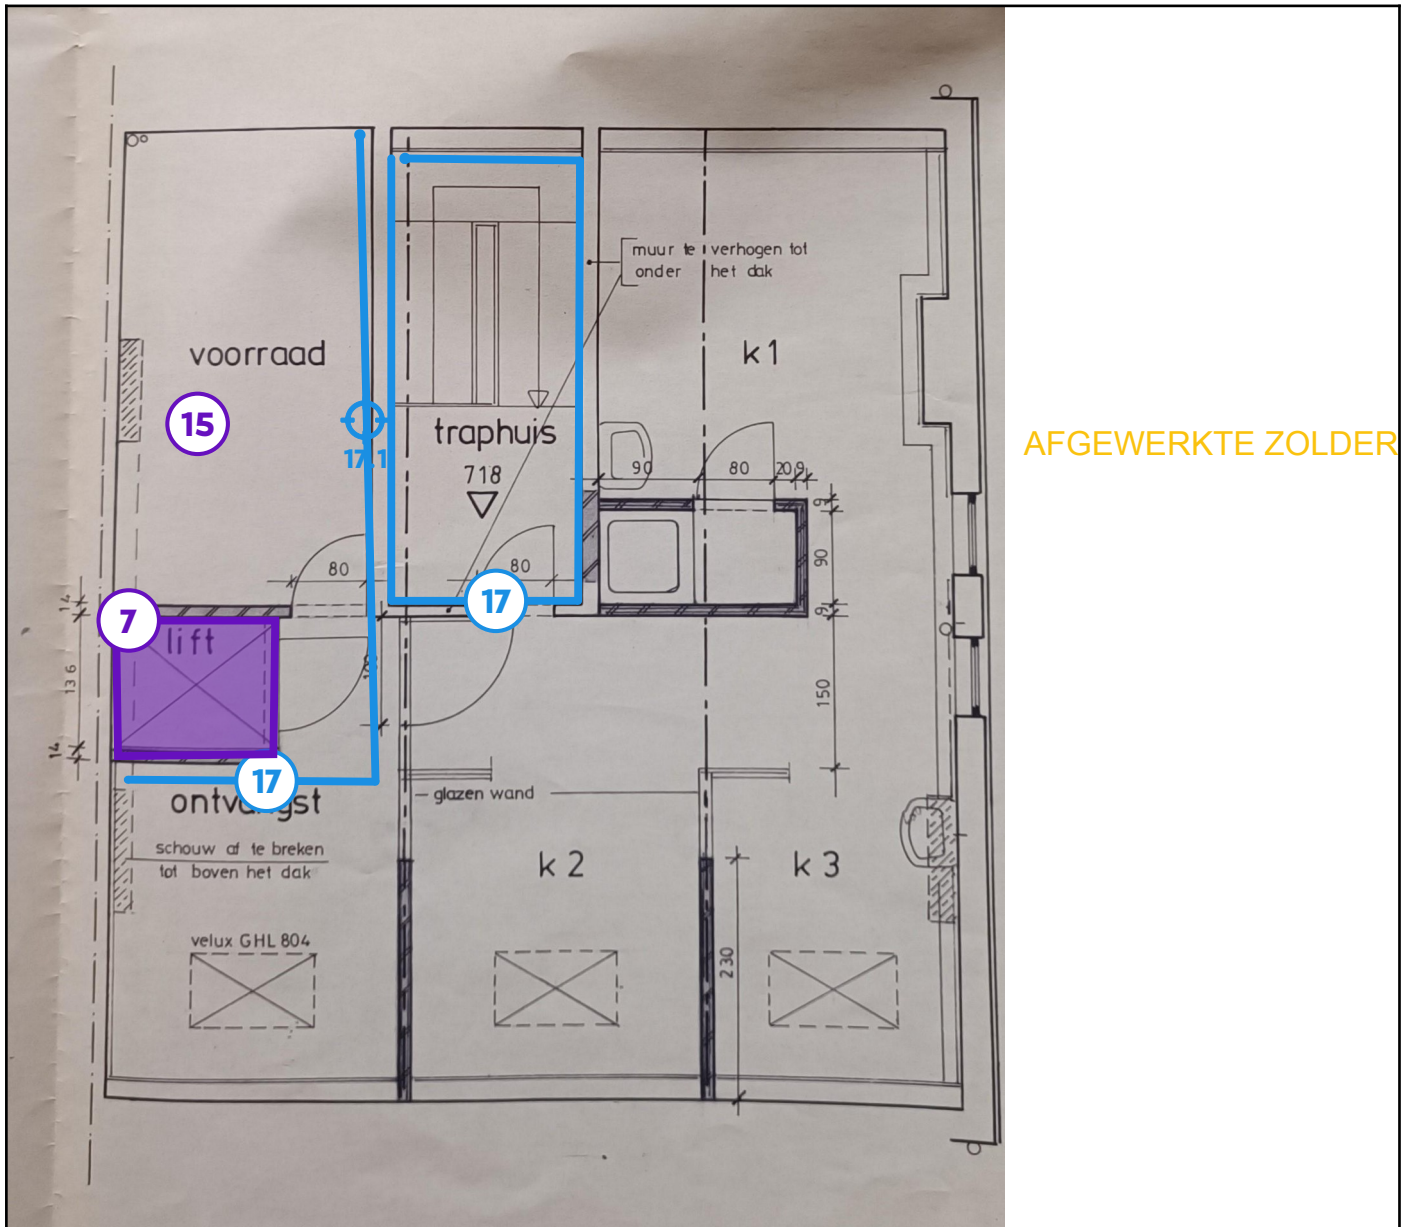
Plan 1.7: Zolder

Beschrijving	Type	Actie
7. Lift	Beperking	-
15. CV ketel	Advies	-
17. Pleisterwerk muren	Geen asbest	-
17.1 Code: 1	Mengmonster	-
20. Pleisterwerk plafond	Geen asbest	-

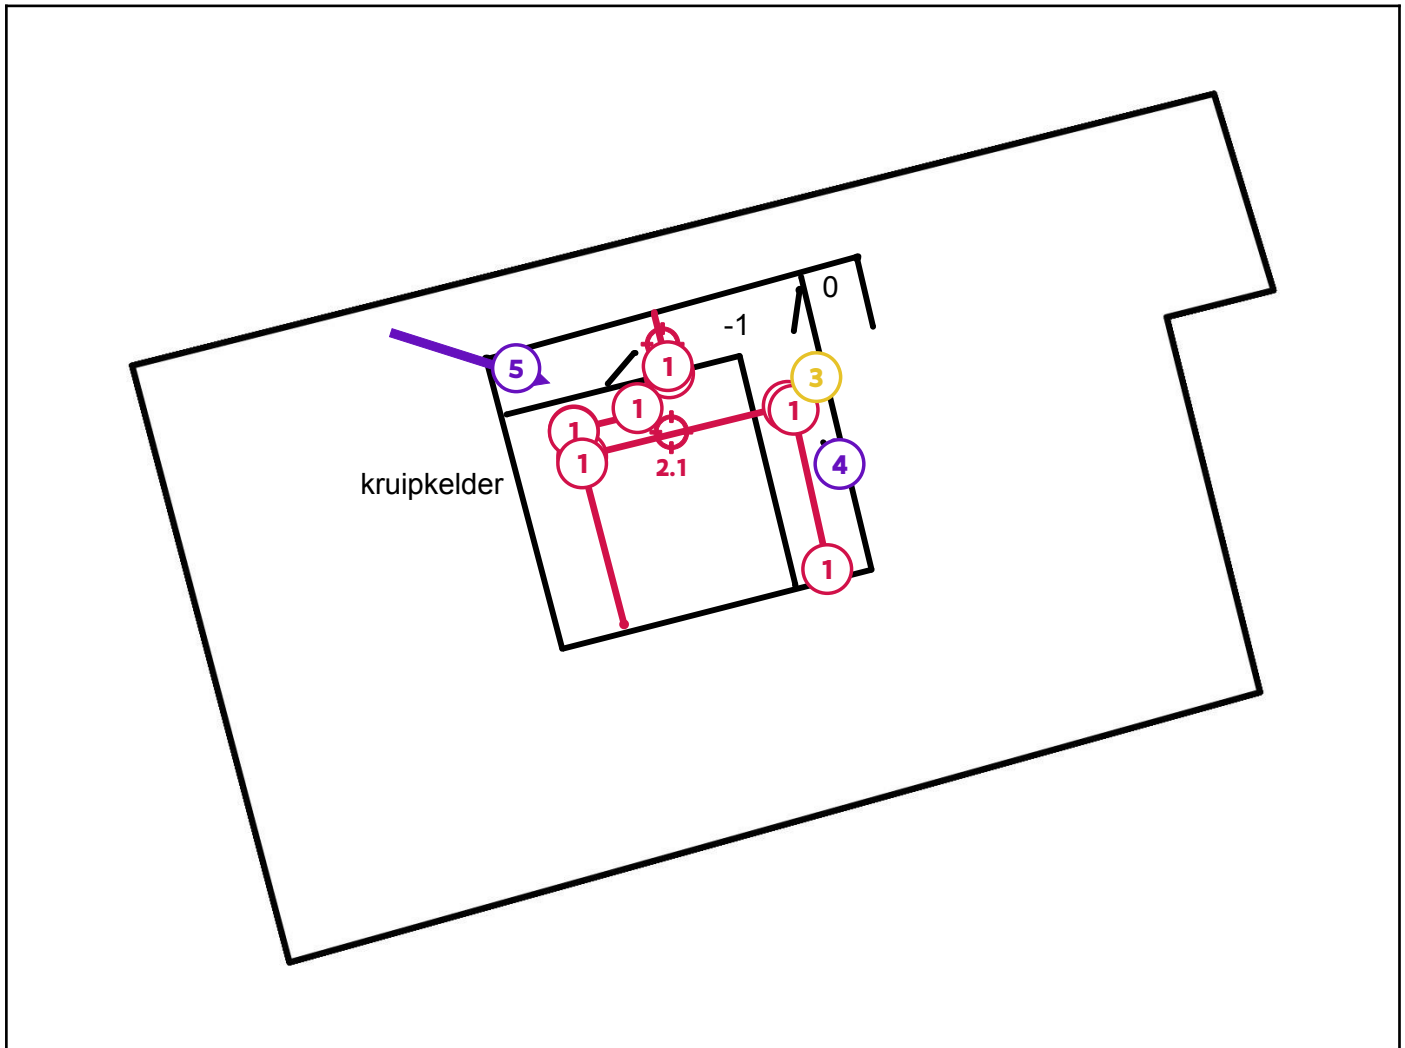
Plan 1.8: Kelder

Beschrijving	Type	Actie
1. Leidingisolatie (kelder) bochten	Asbestmateriaal	Dringend verwijderen
2. Leidingisolatie (kelder) rechte stukken	Asbestmateriaal	Dringend verwijderen
2.1 Code: 7	Mengmonster	-
3. Plaat in metalen deur kelder	Asbestmateriaal	Zorgvuldig beheren
4. Slotvast deurtje kelder	Beperking	-
5. Materiaal opslag kelder	Beperking	-

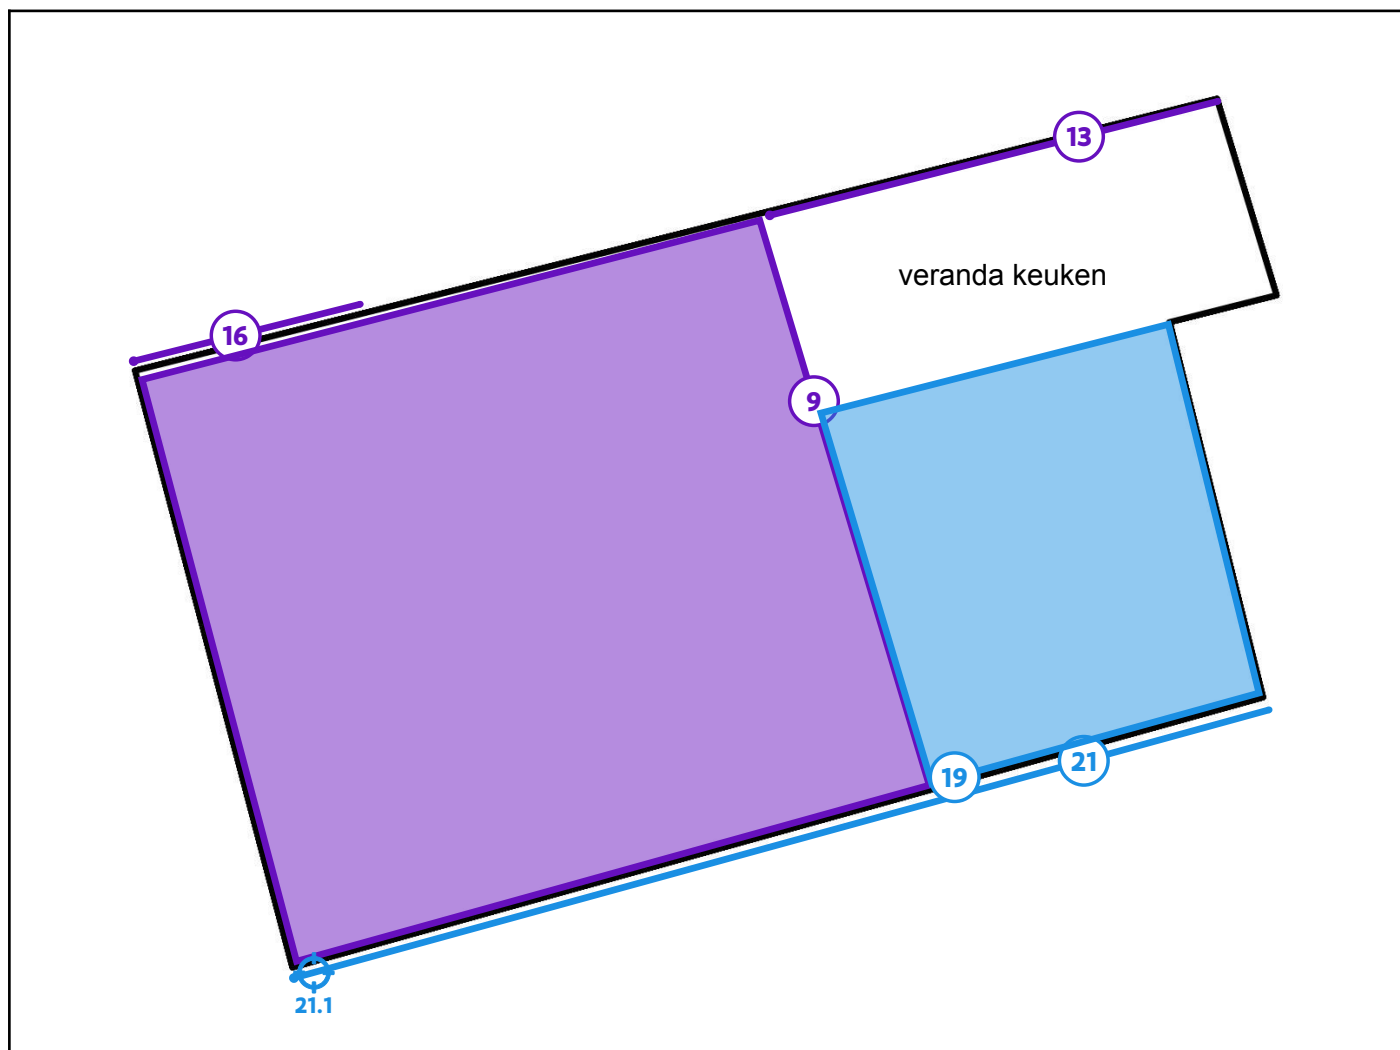
Plan 1.9: Dak/buitenschil plan

Beschrijving	Type	Actie
9. Onderdak gecontroleerd	Advies	-
13. Leien zijgevel buur #2	Advies	-
16. Leien zijgevel buur #1	Advies	-
19. Roofing	Geen asbest	-
21. Leien zijgevel	Geen asbest	-
21.1 Code: 5	Puntmonster	-
