Asbestinventarisatetest

Boomsestraat 38, 2845 Niel

Attestnummer : 20240528-000170.000

Uitgegeven op : 28.05.2024

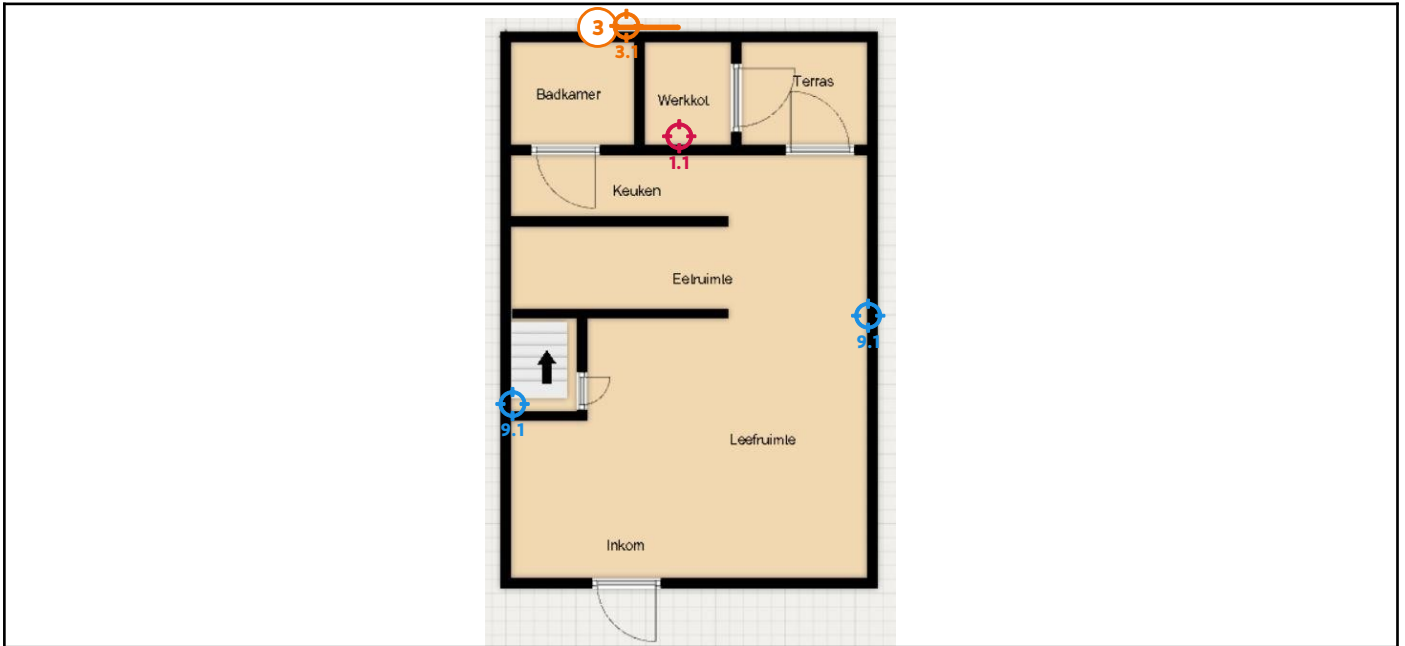
Plan 1.1: GLV boomsestraat

Beschrijving	Type	Actie
1. Leien werkkot	Asbestmateriaal	Dringend verwijderen
1.1 Code: S5	Puntmonster	-
3. Stopverf V1 raam achteraan	Asbestmateriaal	Verwijderen
3.1 Code: S3	Puntmonster	-
9. Pleisterwerk muren	Geen asbest	-
9.1 Code: S1	Mengmonster	-

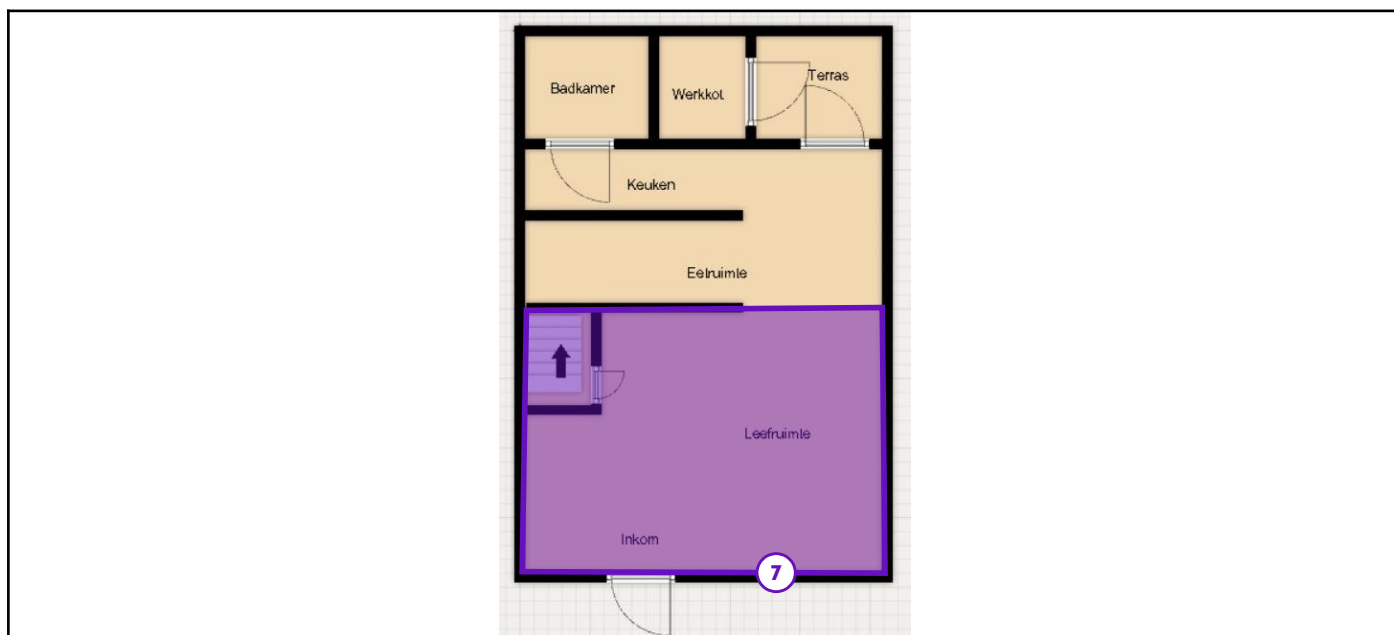
Plan 1.2: GLV boomsestraat

Beschrijving	Type	Actie
7. Tegels leefruimte	Advies	-

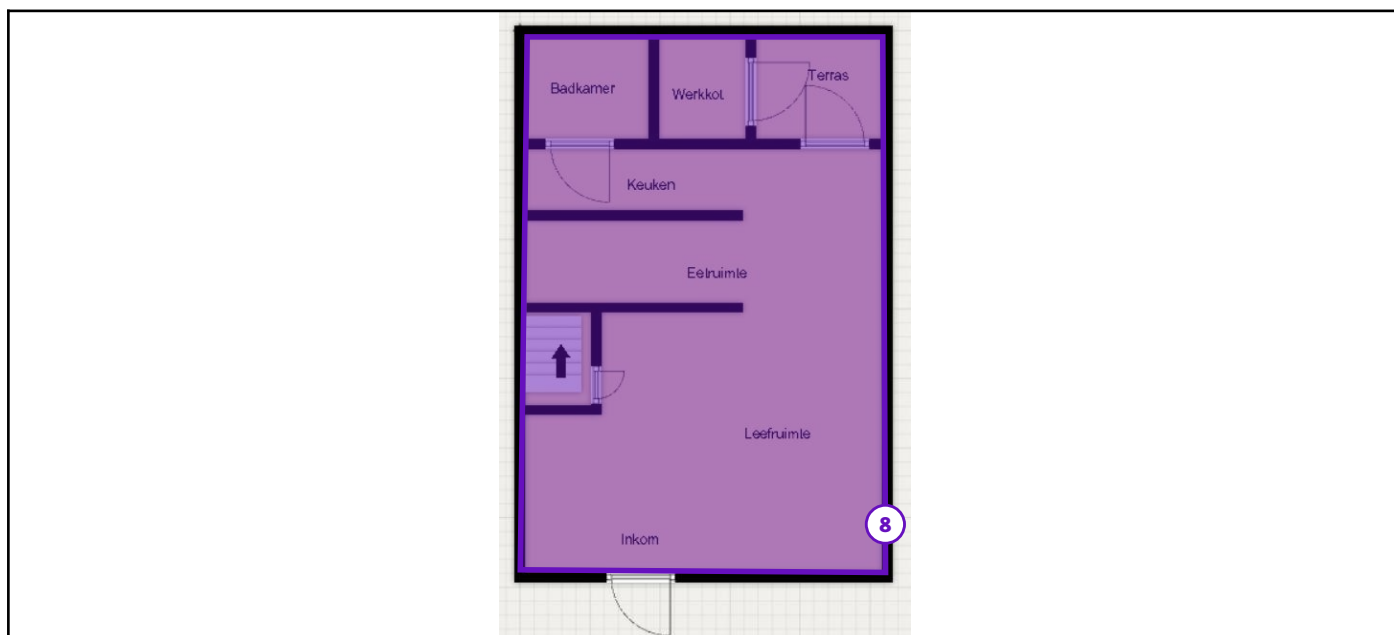
Plan 1.3: GLV boomsestraat

Beschrijving	Type	Actie
8. Valse plafonds	Advies	-

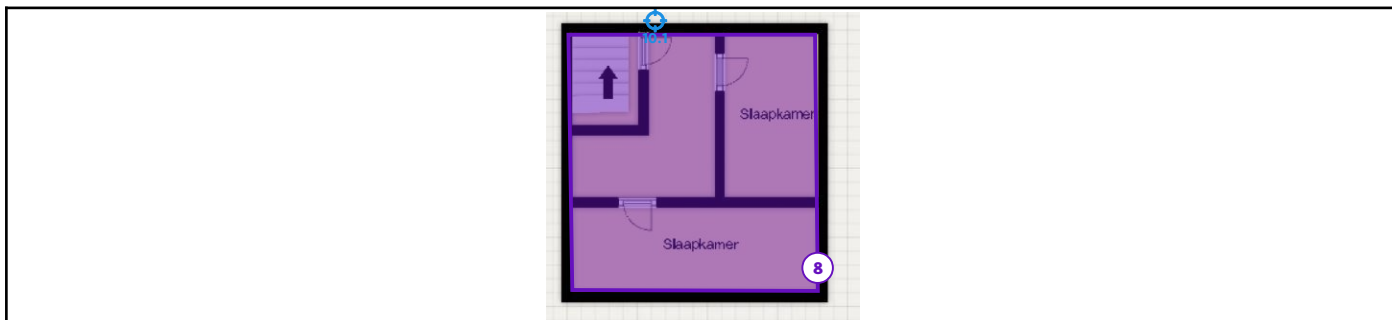
Plan 1.4: V1 boomsestraat

Beschrijving	Type	Actie
8. Valse plafonds	Advies	-
10. Verf metalen panelen achterzijde buitenmuur	Geen asbest	-
10.1 Code: S4	Puntmonster	-

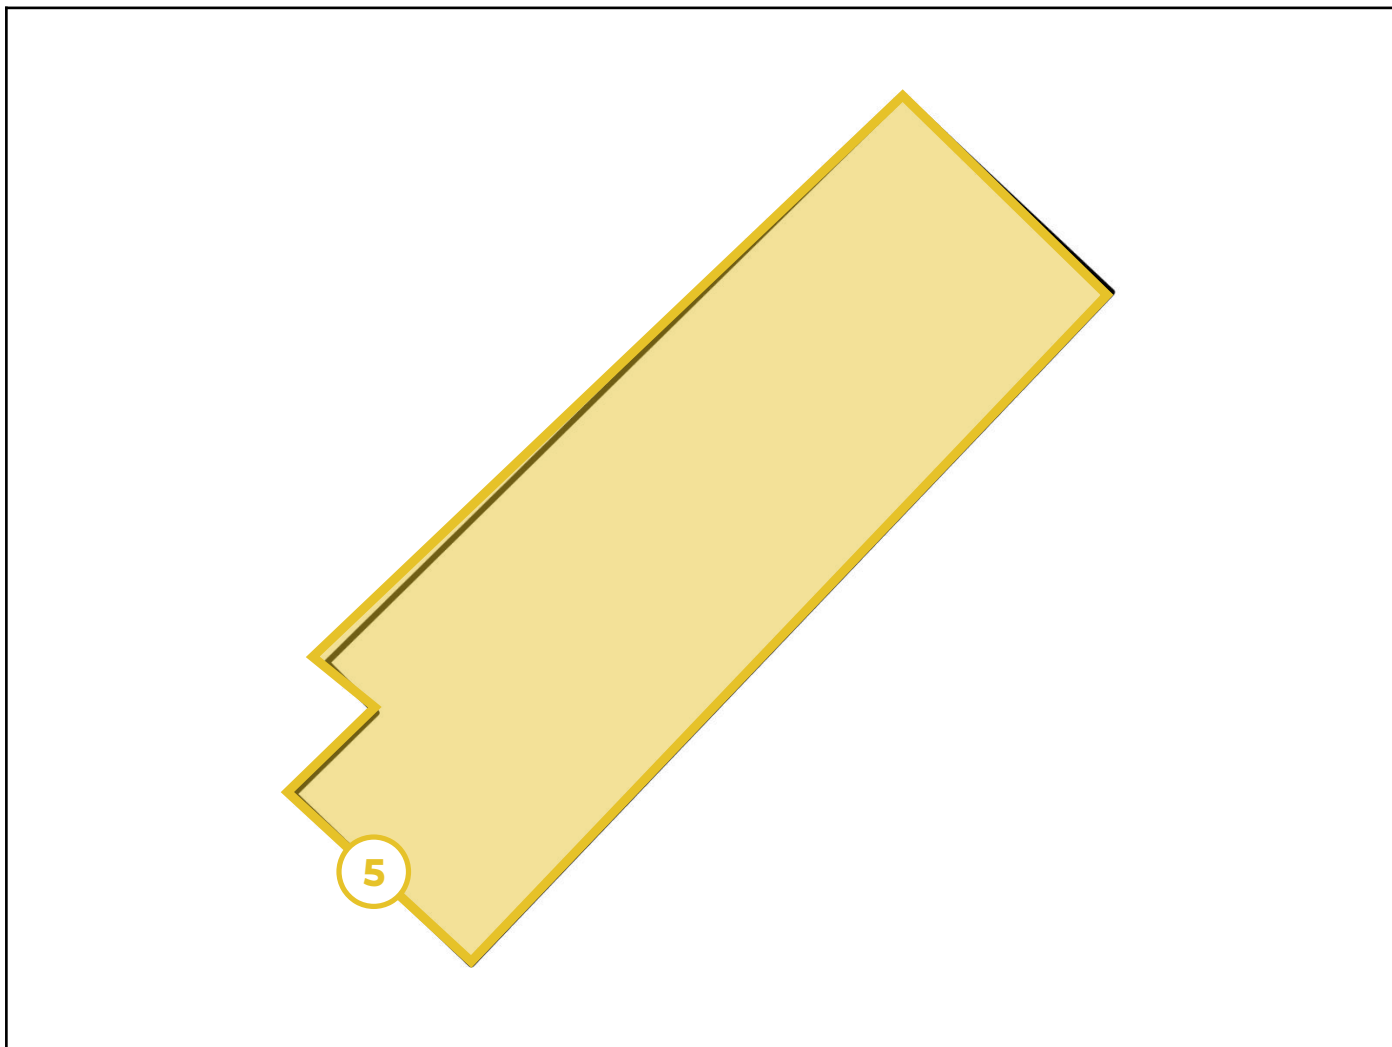
Plan 1.5: Aanduiding roofing

Beschrijving	Type	Actie
5. Roofing platte daken	Asbestmateriaal	Zorgvuldig beheren

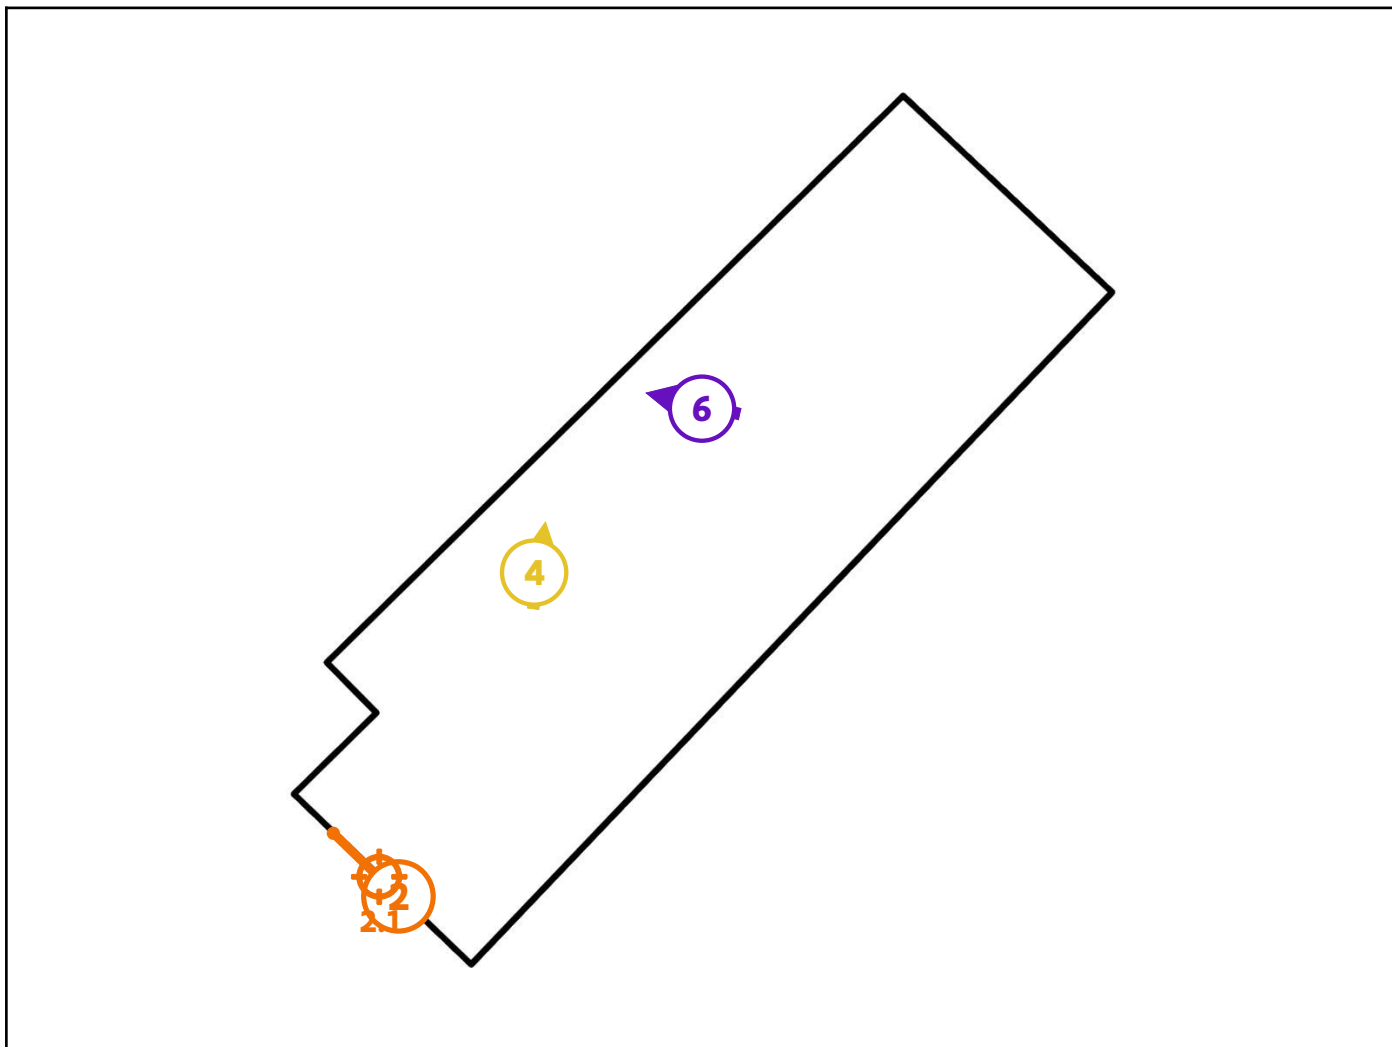
Plan 1.6: Kelder

Beschrijving	Type	Actie
2. Stopverf GLV raam achteraan	Asbestmateriaal	Verwijderen
2.1 Code: S2	Puntmonster	-
4. Bakeliet kelder	Asbestmateriaal	Zorgvuldig beheren
6. CV ketel ACV	Advies	-
