# Asbestinventarisatetest

Laarhofstraat 163, 2627 Schelle

Attestnummer : 20241031-000402.000

Uitgegeven op : 31.10.2024

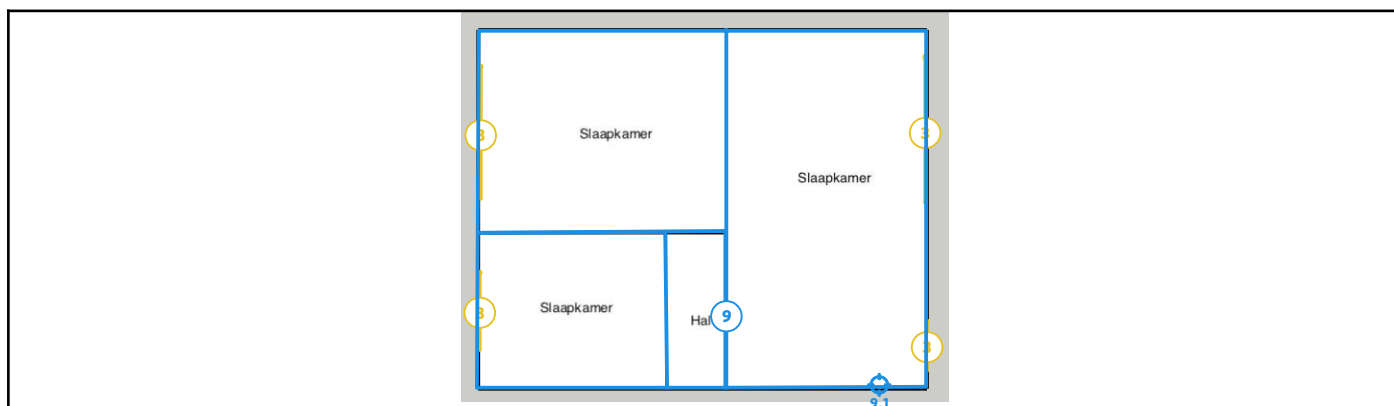
## Plan 1.2: Verdieping

Beschrijving	Type	Actie
3. Mastiek	Asbestmateriaal	Zorgvuldig beheren
9. Pleisterwerk muren	Geen asbest	-
9.1 Code: 29102421	Mengmonster	-

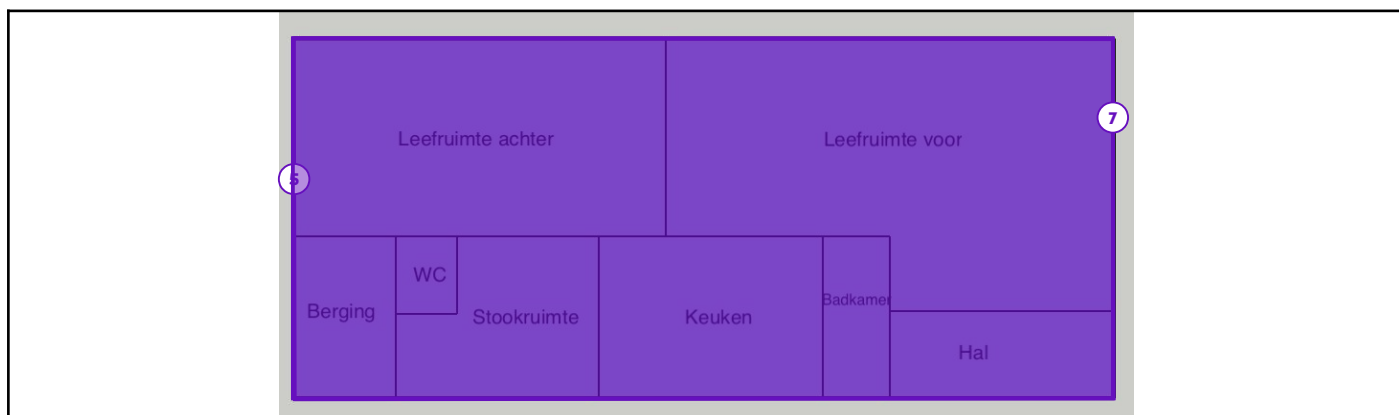
## Plan 1.4: Gelijkvloers (vloeren en plafonds)

Beschrijving	Type	Actie
5. Afwerking vloeren	Advies	-
7. Afwerking plafonds	Advies	-

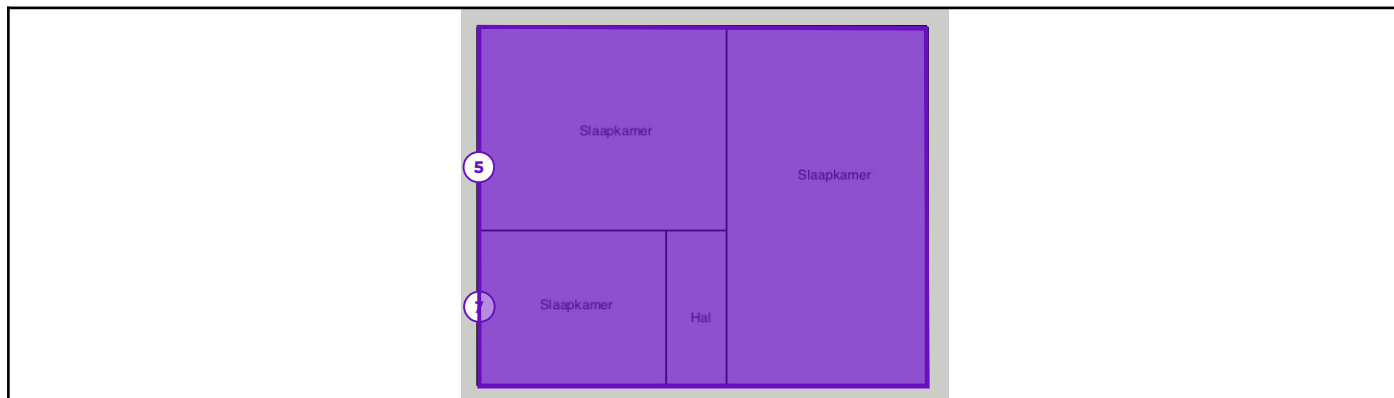
## Plan 1.5: Verdieping (vloeren en plafonds)

Beschrijving	Type	Actie
5. Afwerking vloeren	Advies	-
7. Afwerking plafonds	Advies	-

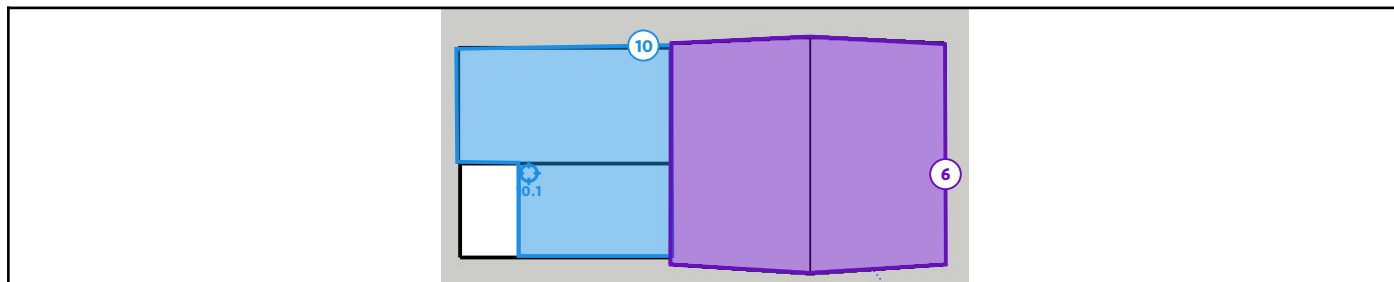
## Plan 1.7: Dakplan

Beschrijving	Type	Actie
6. Afwerking hellend dak	Advies	-
10. Roofing	Geen asbest	-
10.1 Code: 29102422	Puntmonster	-
