Asbestinventarisatetest

Potaardestraat 57, 2845 Niel

Attestnummer : 20240925-000048.000

Uitgegeven op : 25.09.2024

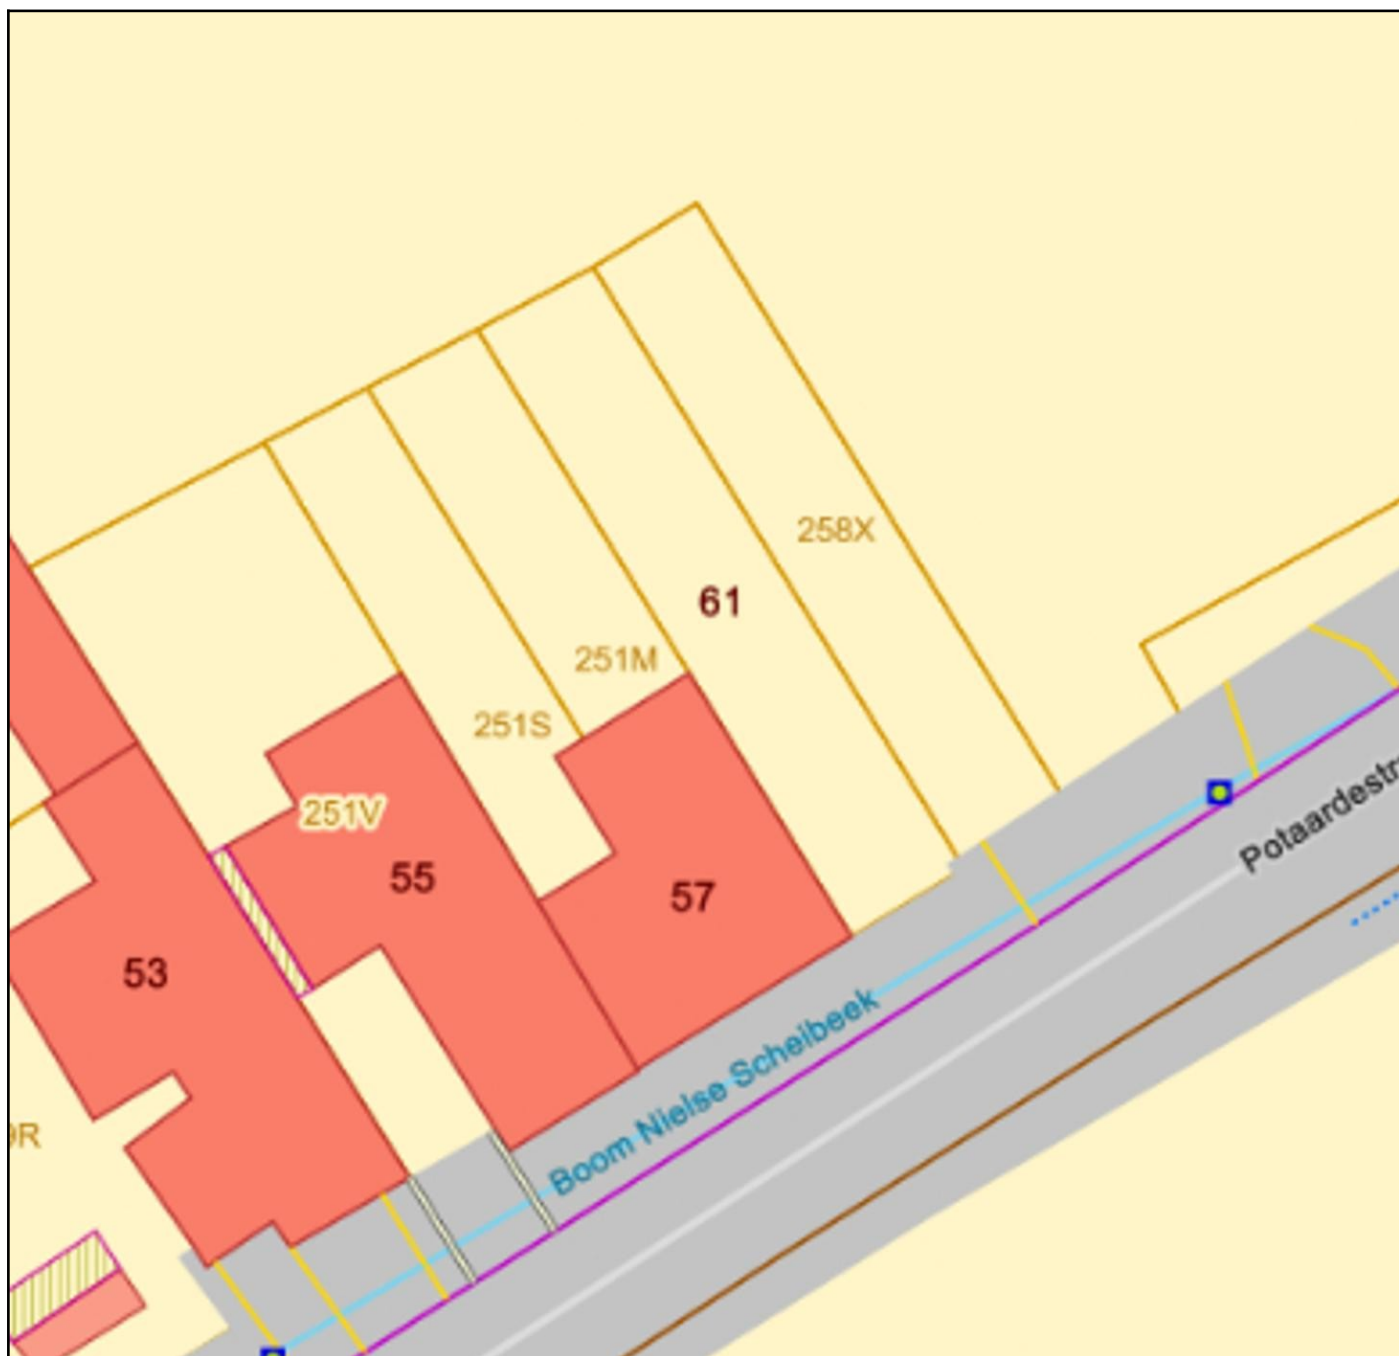
Plan 2.1: Vaststellingen buiten de constructies

- 0 Asbestmaterialen
- 0 Beperkingen
- 0 Roerende goederen
- 0 Puin, steenslag, (water)bodem
- 0 Geen asbest
