# Asbestinventarisatetest

Matteottistraat 21, 2845 Niel

Attestnummer : 20260828-000231.000

**Niet-asbestveilig**

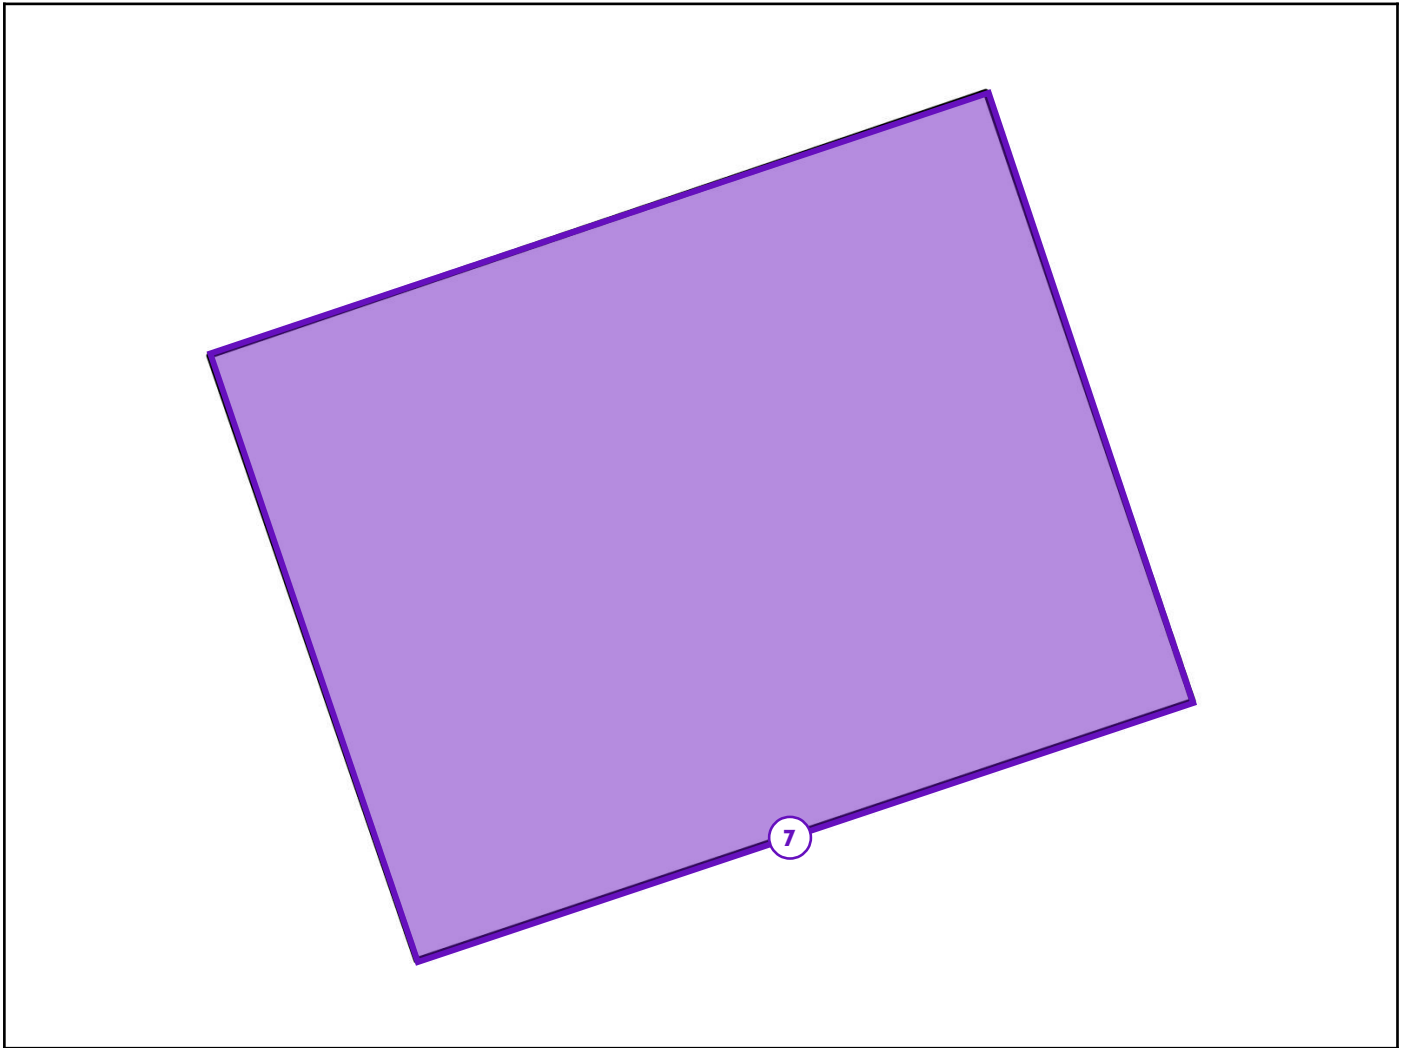
## Plan 2.1: Tuinhuis plan

| Beschrijving | Type | Actie |
|---|---|---|
| 7. Tuinhuis | Beperking | - |

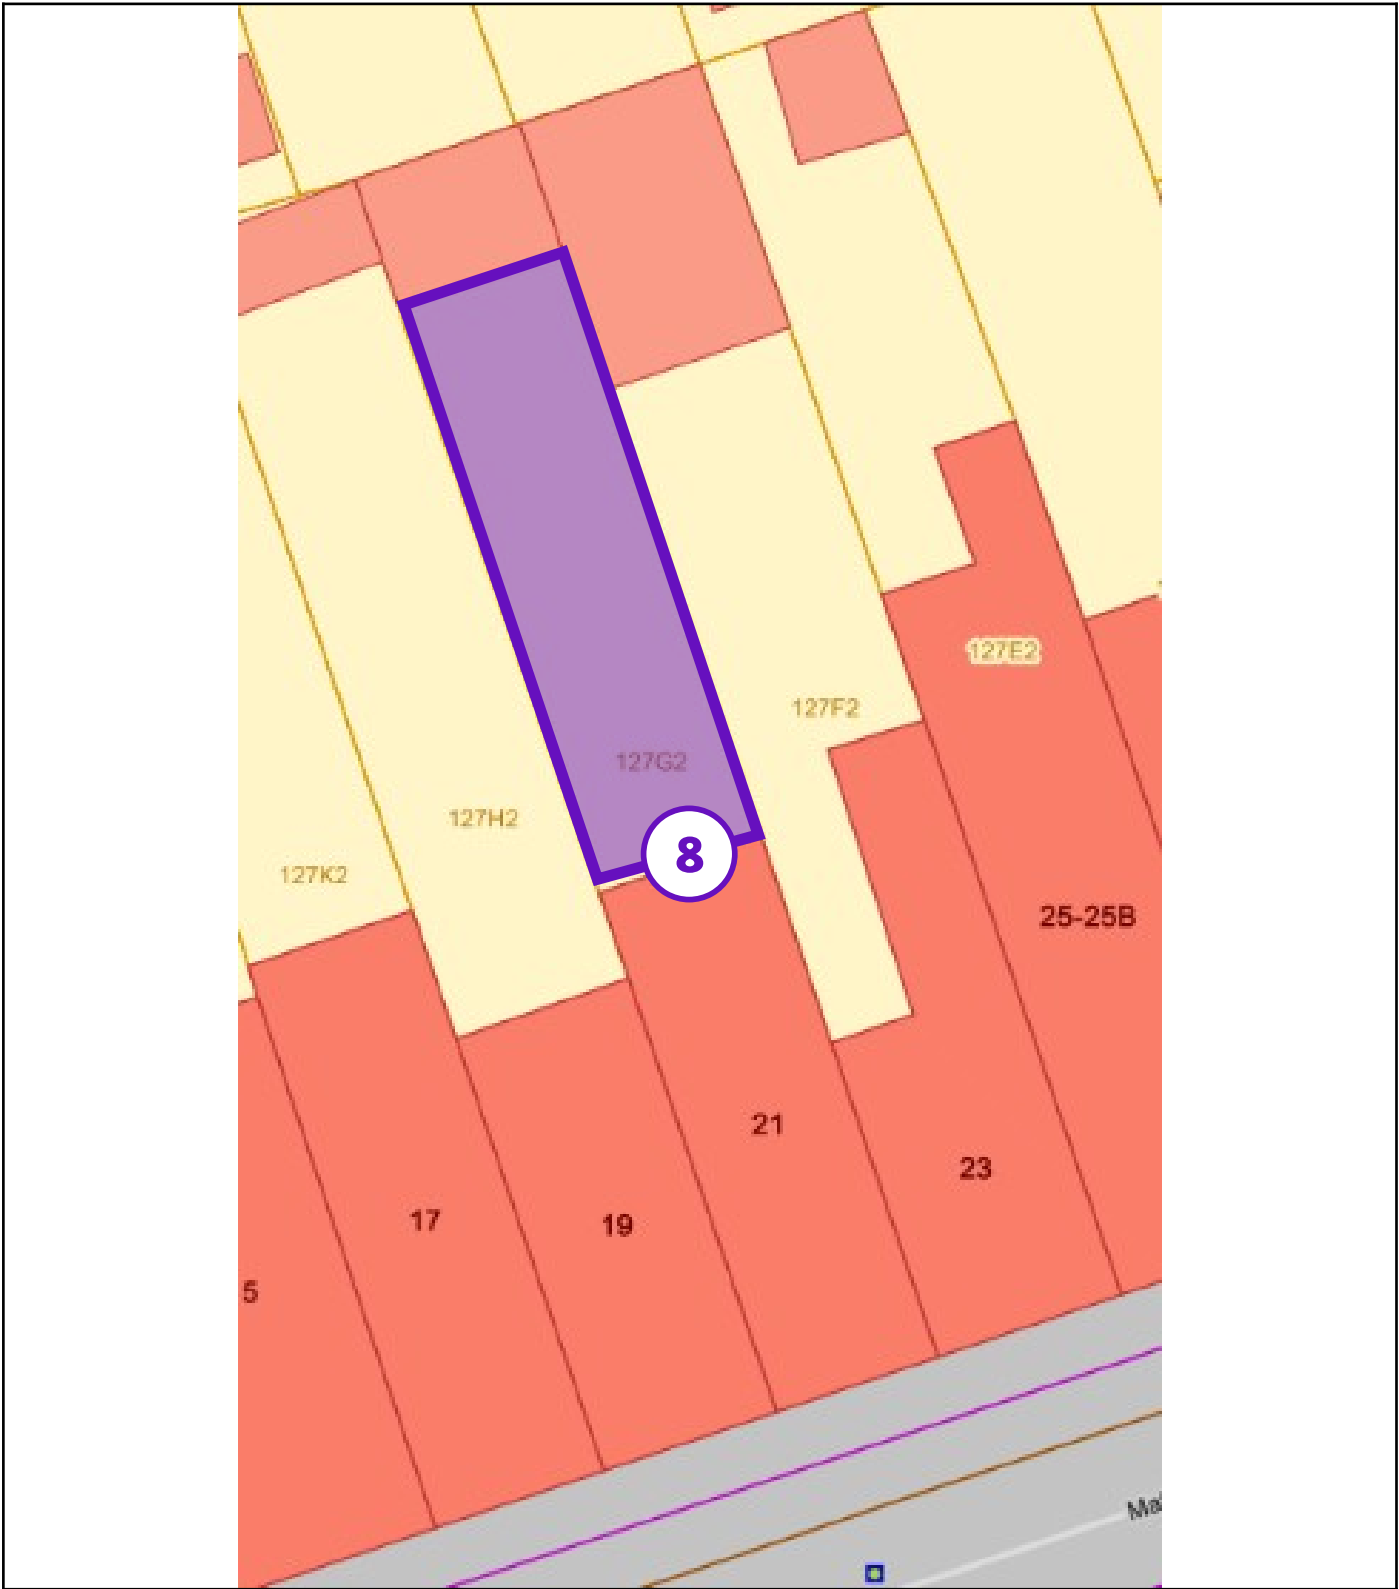
### Plan 3.1: Vaststellingen buiten de constructies

| 8. Overwoekerde vegetatie | Beperking | - |

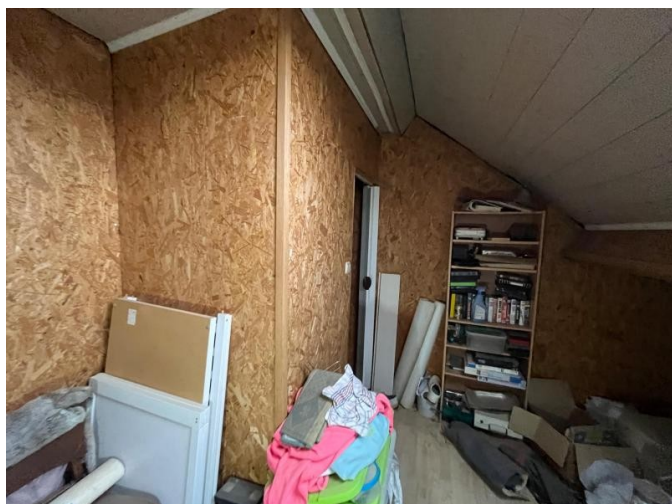
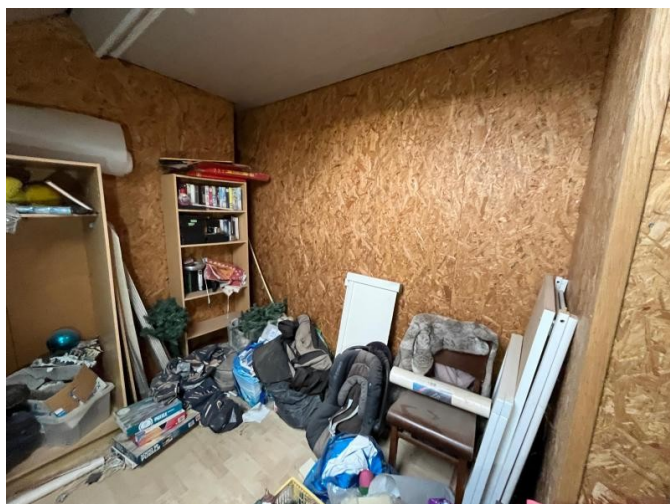
## Fiche 10: Valse wand(en)/voorzetwand(en) – Gipskarton-Pvc-hout

| Basis voor advies | De asbestdeskundige beoordeelt het materiaal als niet-asbestverdacht. |

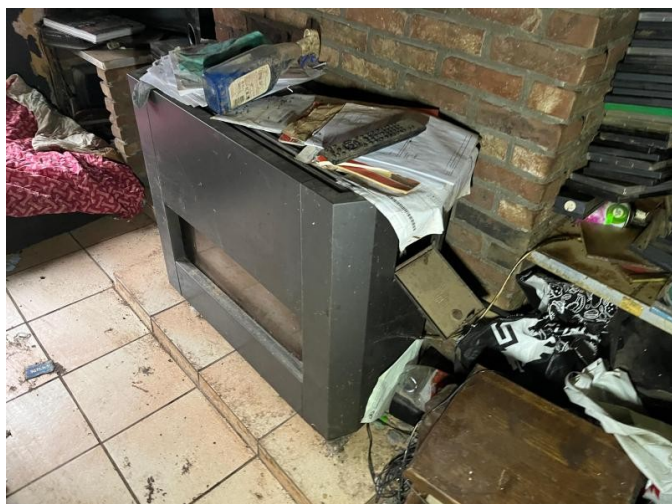
### Fiche 24: Stookketel niet aanwezig

| Beschrijving | Notitie | Terug te vinden op plannen |
|---|---|---|
| Fiche 24: Stookketel niet aanwezig | Er is geen stookketel aanwezig | - |
