# Asbestinventarisatie

Hoorndriesstraat 49, 9820 Merelbeke

Attestnummer : 20240703-000006.001

Uitgegeven op : 03.07.2024

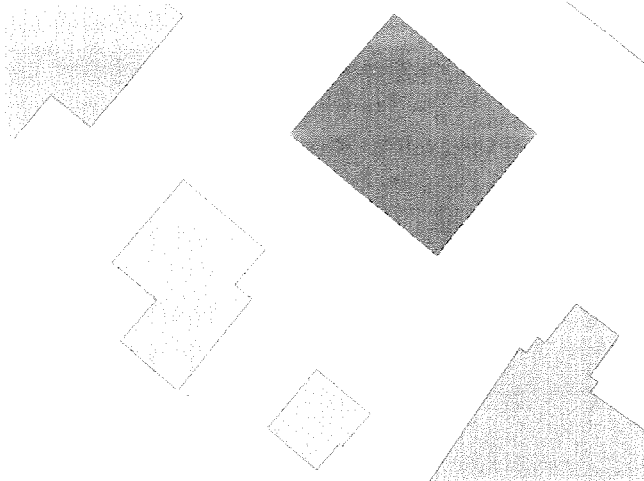
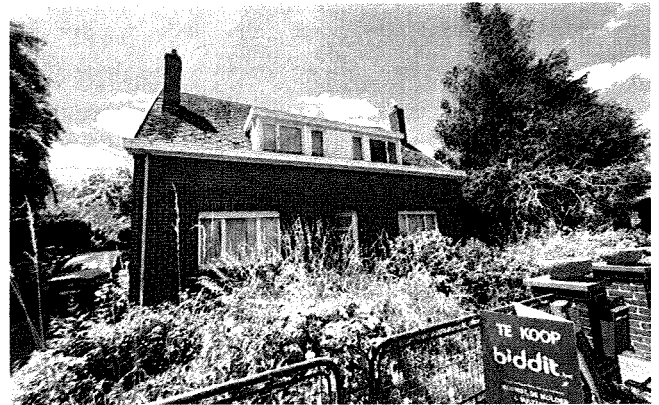
## Zone 1: woning

Beschrijving	Type	Actie
1. asbestcement leien hellend dak	Asbestmateriaal	<b>Dringend verwijderen</b>
8. plat dak te hoog	Beperking	-

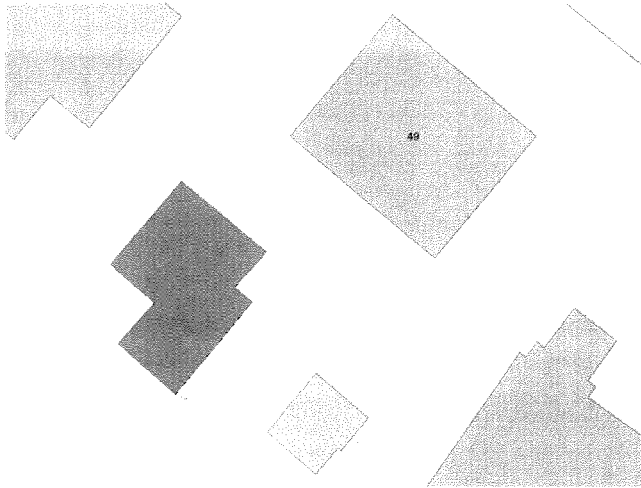
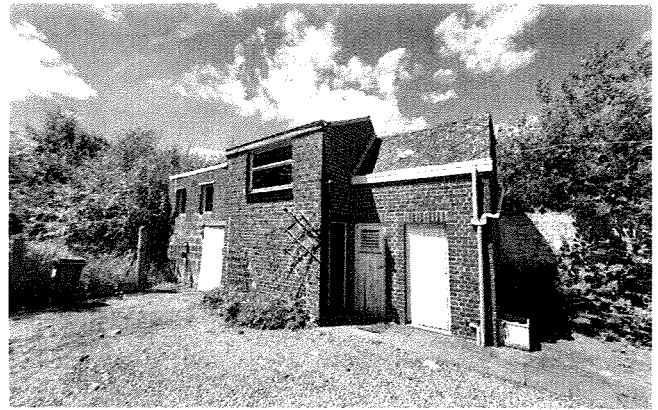
## Zone 2: stallingen

Beschrijving	Type	Actie
2. asbestcement leien hellend dak	Asbestmateriaal	Dringend verwijderen
3. golfplaten stallingen	Asbestmateriaal	Dringend verwijderen

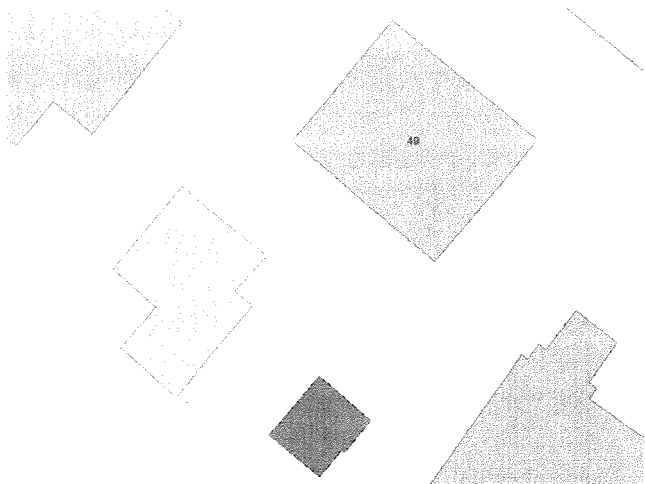
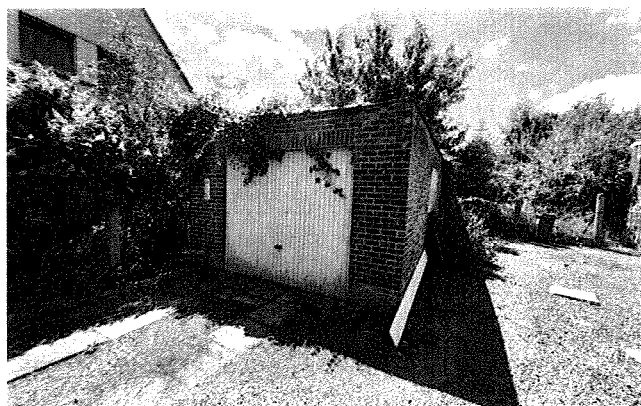
## Zone 3: garage

### 1 Asbestmateriaal
