Asbestinventarisatetest

Perzikenhof 6, 9820 Merelbeke

Attestnummer : 20240618-000595.000

Uitgegeven op : 18.06.2024

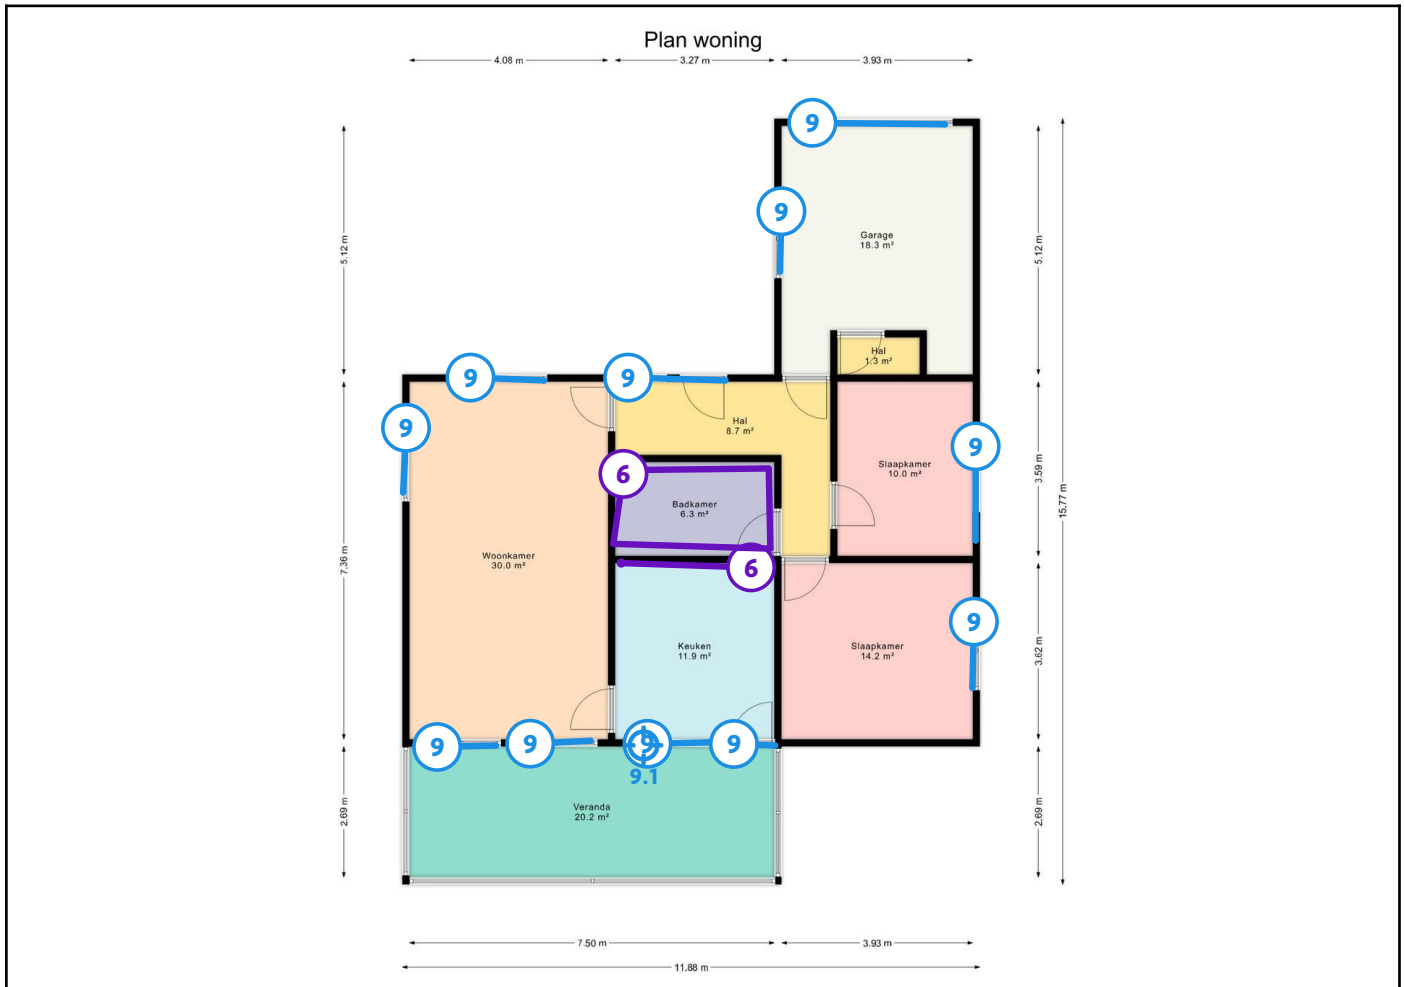
Plan 1.2: Woning plan - Gelijkvloers

Beschrijving	Type	Actie
6. Tegels verlijming keuken en badkamer	Advies	-
9. Mastiek Beglazing	Geen asbest	-
9.1 Code: MM02	Puntmonster	-

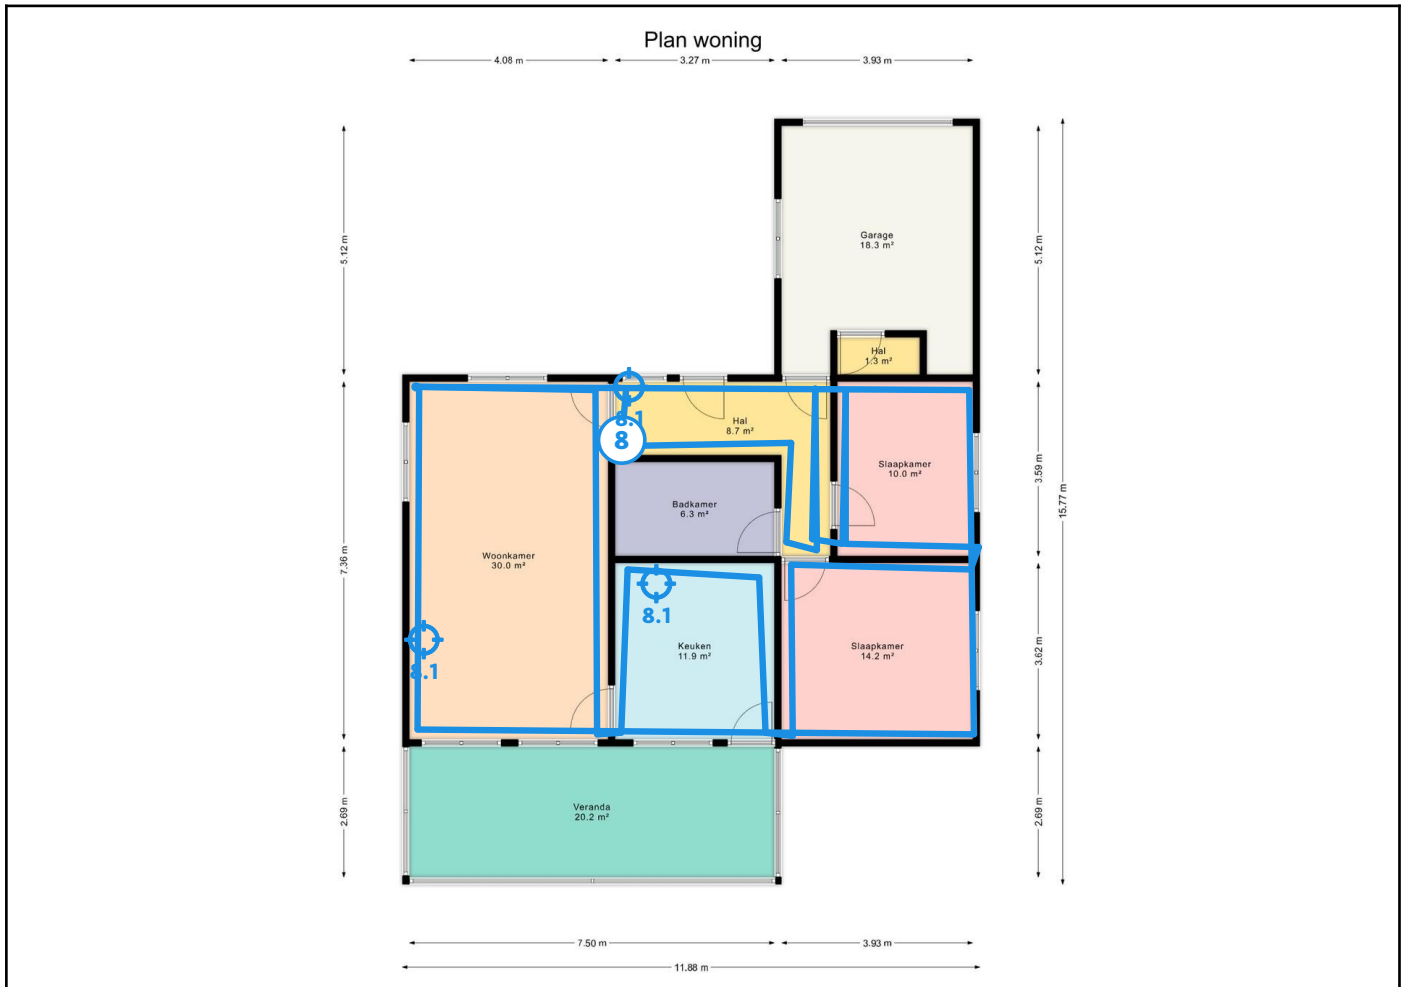
Plan 1.4: Woning plan - Gelijkvloers Muur

Beschrijving	Type	Actie
8. Pleisterwerk Muur	Geen asbest	-
8.1 Code: MM01	Mengmonster	-

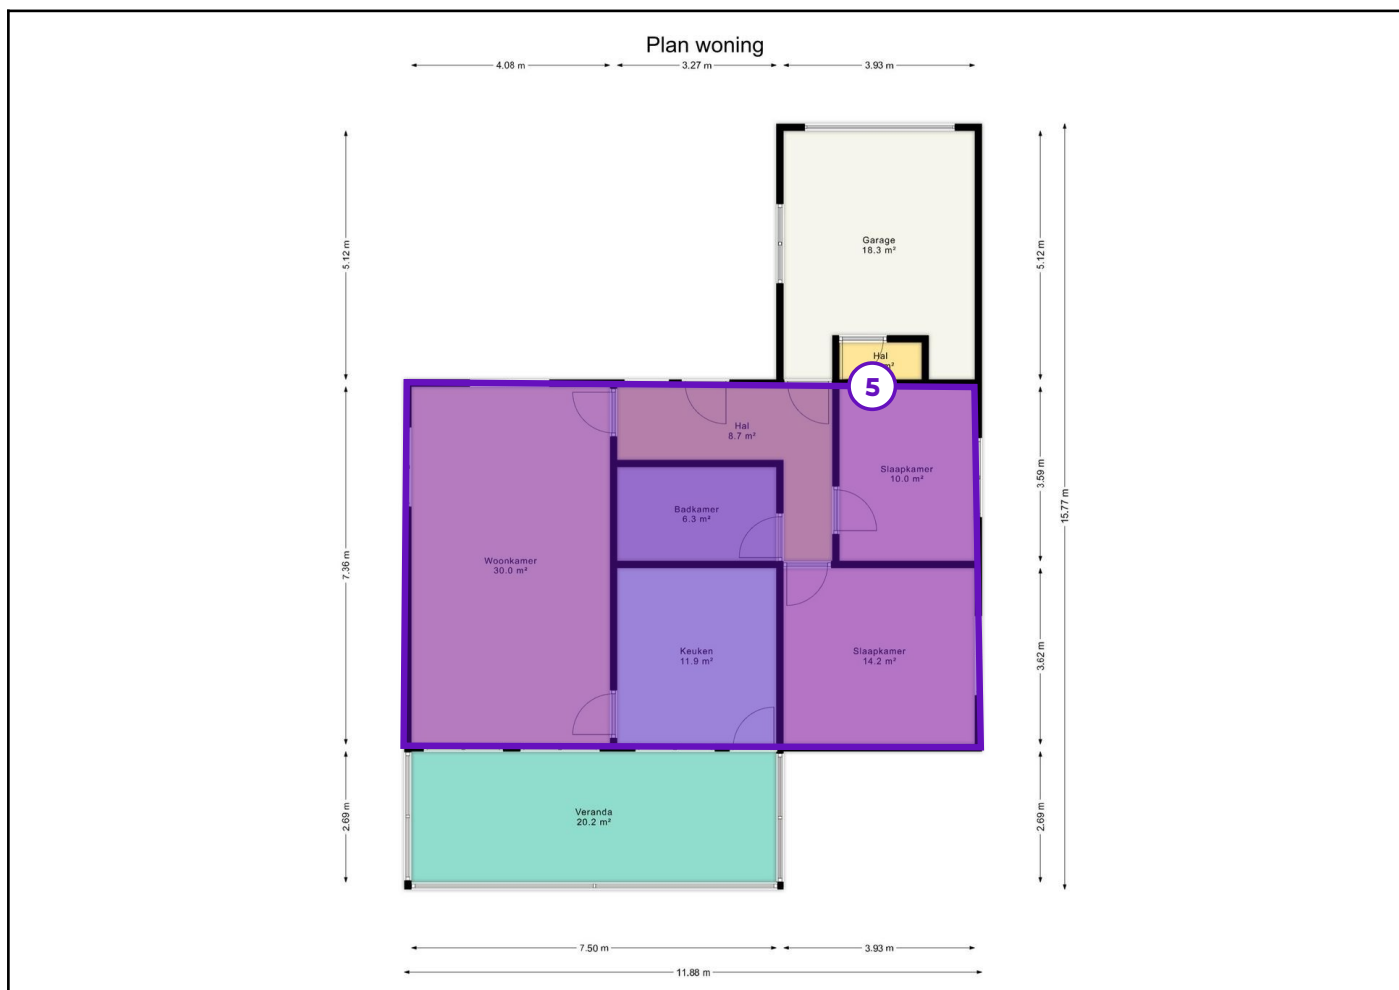
Plan 1.5: Woning plan - Gelijkvloers Plafond

Beschrijving	Type	Actie
5. Plafonlatten	Advies	-

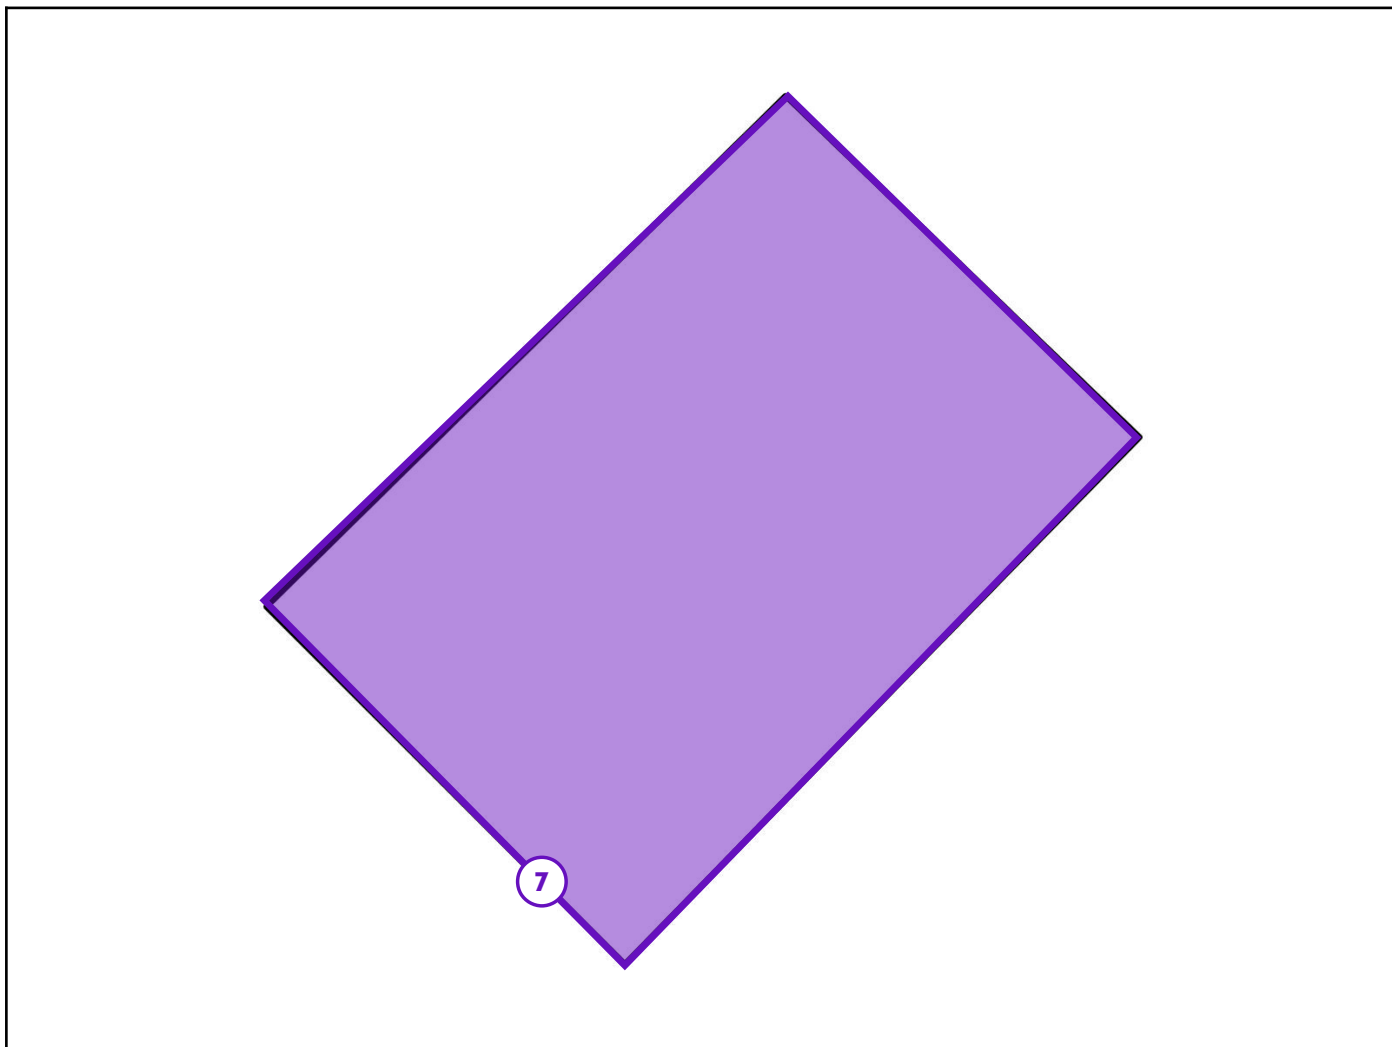
Plan 2.1: Bijgebouw plan

Beschrijving	Type	Actie
7. Metalen dakbedekking tuinhuis	Advies	-
