Asbestinventarisatetest

44059B0164/00A000

Attestnummer : 20241017-000095.000

Niet-asbestveilig

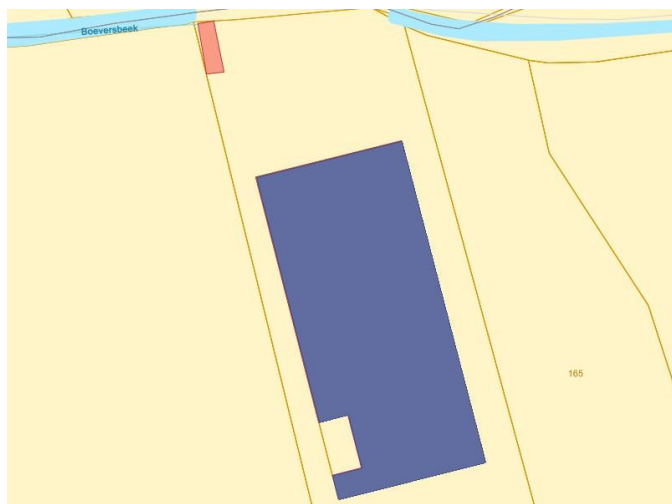
Zone 1: Loods

- 5 Asbestmaterialen**
- 0 Beperkingen
- 0 Uitsluitingen
- 0 Roerende goederen
- 0 Puin, steenslag, (water)bodem
- 0 Adviezen
- 0 Geen asbest

Beschrijving	Type	Actie
1. Golfplaten tegen wanden	Asbestmateriaal	Dringend verwijderen
6. Golfplaten dak	Asbestmateriaal	Dringend verwijderen

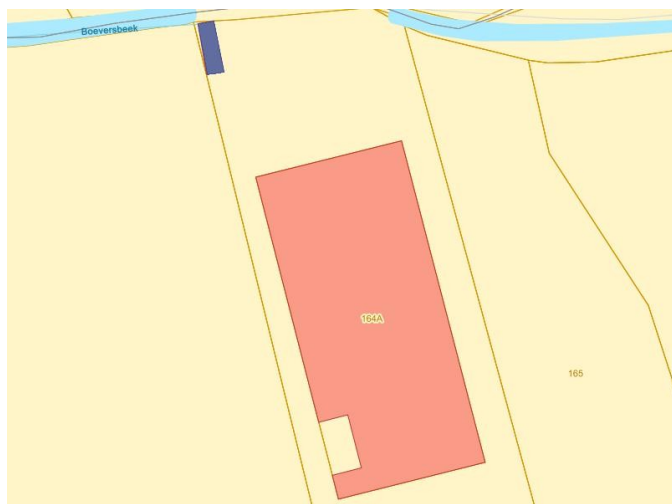
Zone 2: Koterij

- 1 Asbestmateriaal**
- 0 Beperkingen
- 0 Uitsluitingen
- 0 Roerende goederen
- 0 Puin, steenslag, (water)bodem
- 0 Adviezen
- 0 Geen asbest
