Asbestinventarisatetest

Korte Ballingstraat 10, 8560 Wevelgem

Attestnummer : 20230228-000226.000

Uitgegeven op : 28.02.2023

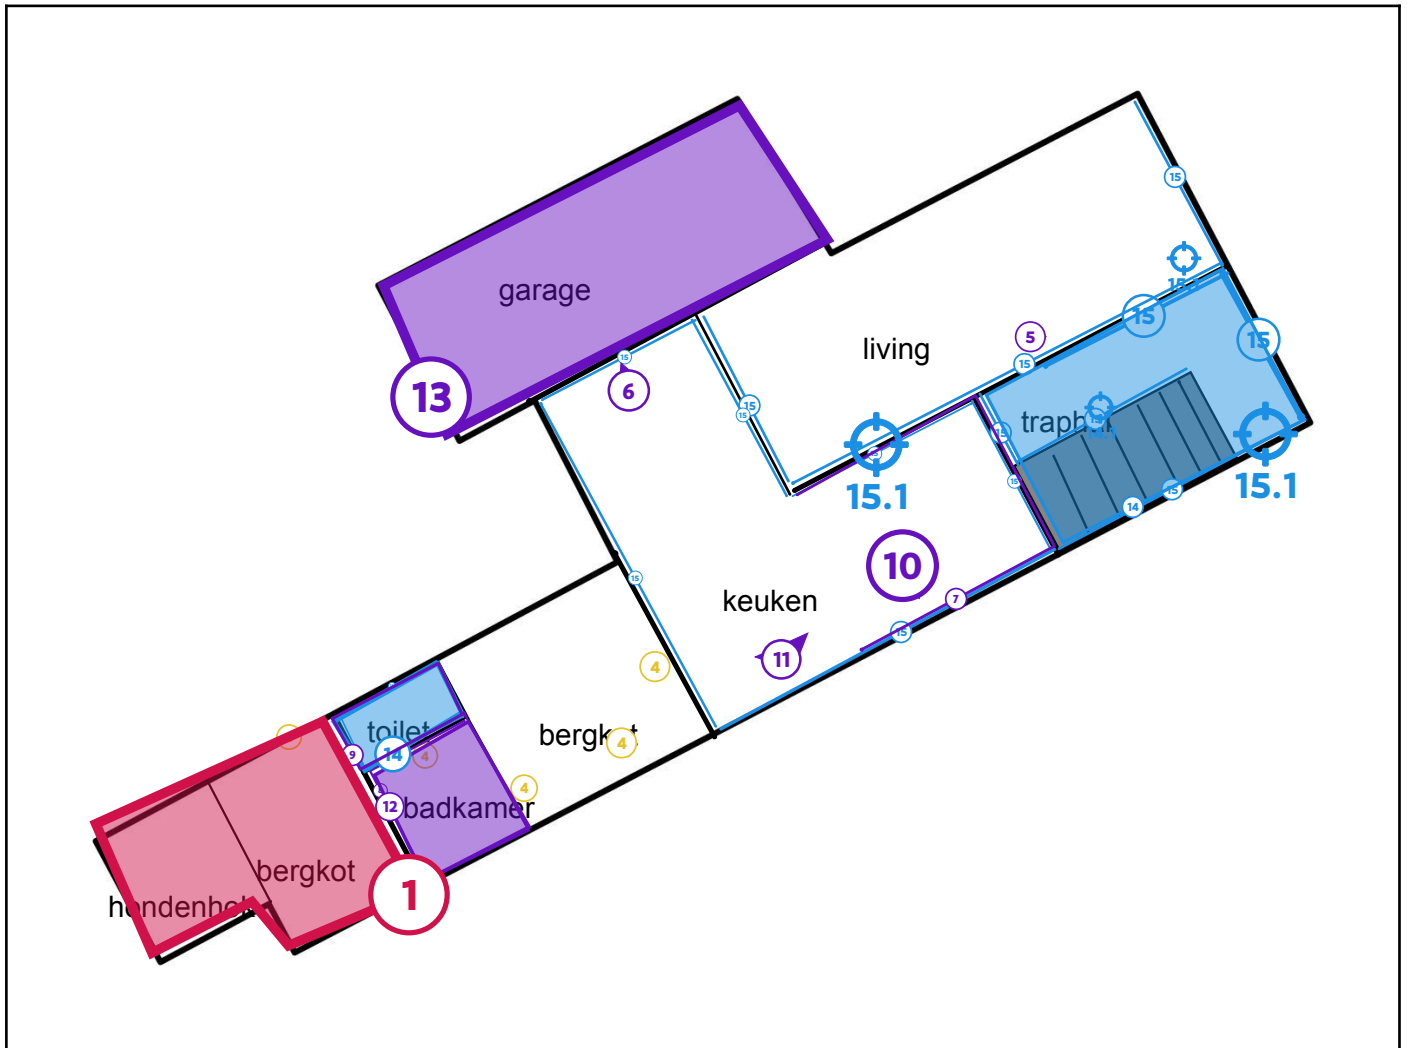
Plan 1.1: Gelijkvloers

Beschrijving	Type	Actie
1. Golfplaat	Asbestmateriaal	Dringend verwijderen
4. Bakeliet - benedenverdieping / kelder / zolder	Asbestmateriaal	Zorgvuldig beheren
5. Lijm - behangpapier living	Advies	-
6. Palletkachel - keuken	Advies	-
7. Lijm - Behangpapier keuken	Advies	-
8. Tegellijm - badkamer	Advies	-
9. Tegelwand - buitentoilet	Advies	-

10. Tegellijm - keuken	Advies	-
11. Tegellijm 2 - keuken	Advies	-
12. Vals plafond - badkamer	Advies	-
13. Vals plafond - garage	Advies	-
14. Pleisterwerk - plafond	Geen asbest	-
14.1 Code: 02	Mengmonster	-
15. Pleisterwerk - muur	Geen asbest	-
15.1 Code: 01	Mengmonster	-

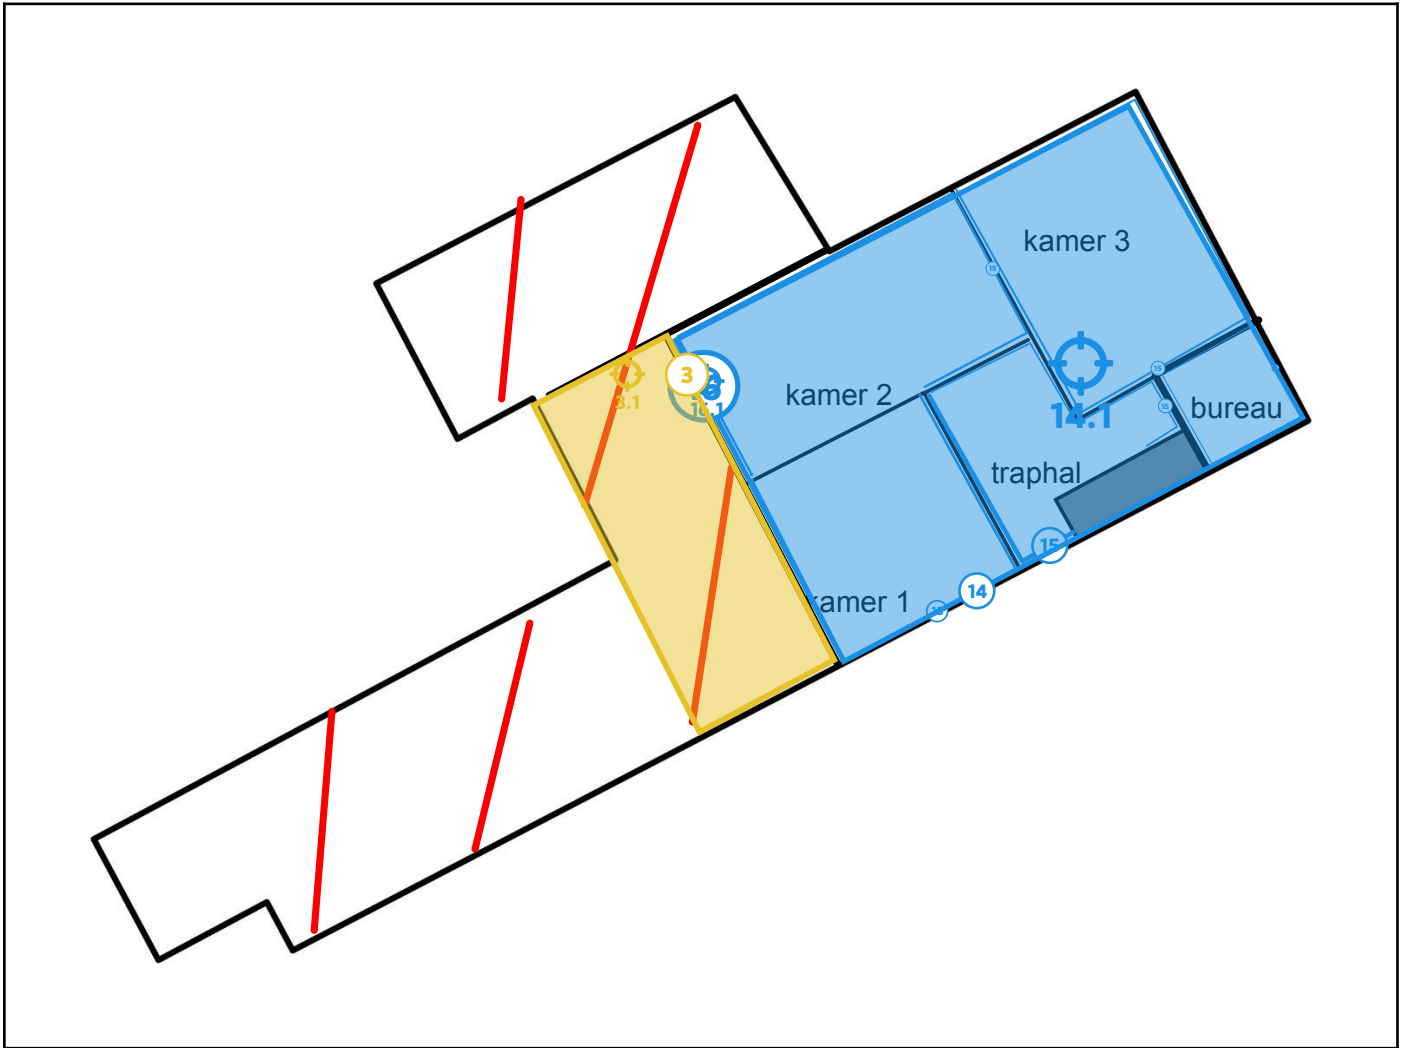
Plan 1.2: Eerste verdiep

Beschrijving	Type	Actie
3. Roofing	Asbestmateriaal	Zorgvuldig beheren
3.1 Code: 04	Puntmonster	-
14. Pleisterwerk - plafond	Geen asbest	-
14.1 Code: 02	Mengmonster	-
15. Pleisterwerk - muur	Geen asbest	-
16. Mastiek	Geen asbest	-
16.1 Code: 05	Puntmonster	-

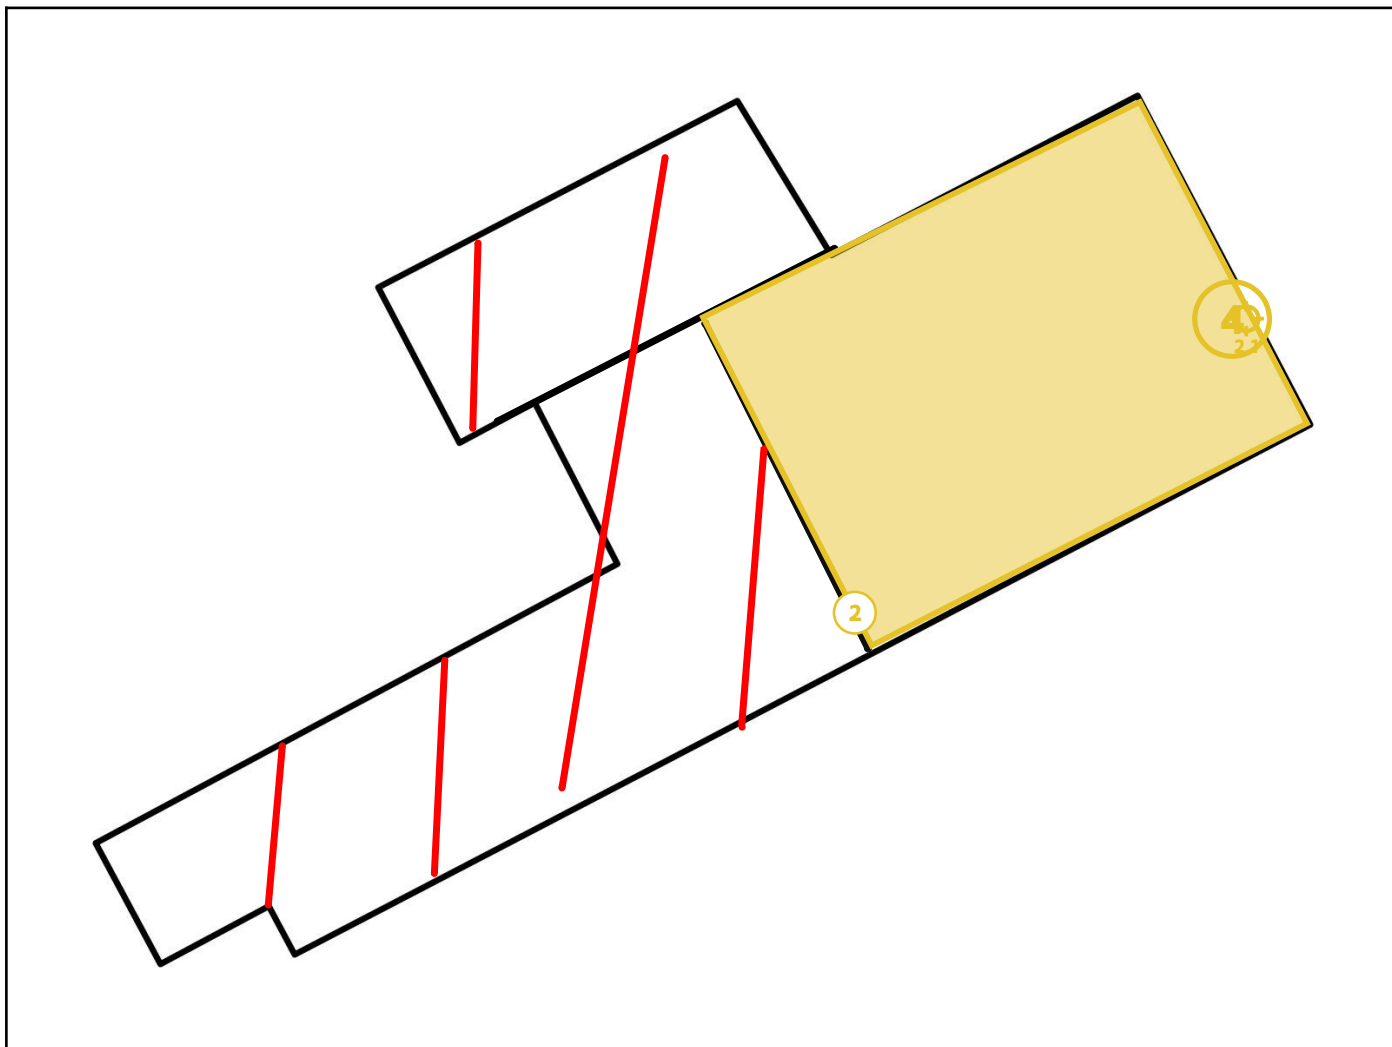
Plan 1.3: Zolder

Beschrijving	Type	Actie
2. Onderdakplaat	Asbestmateriaal	Zorgvuldig beheren
2.1 Code: 03	Puntmonster	-
4. Bakeliet - benedenverdieping / kelder / zolder	Asbestmateriaal	Zorgvuldig beheren

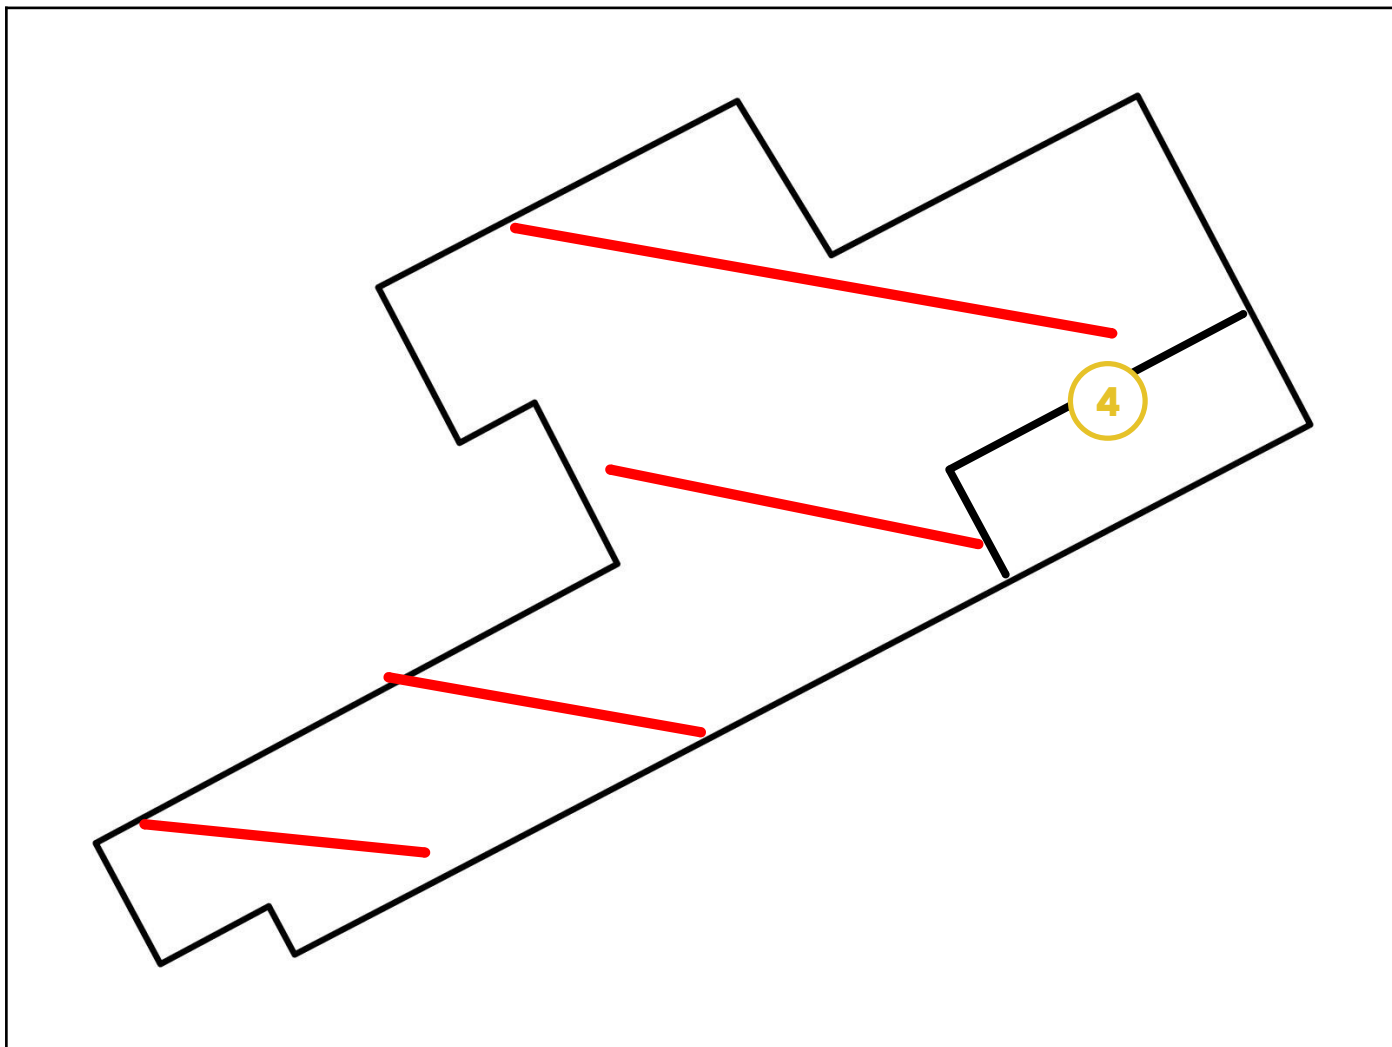
Plan 1.4: Kelder

Beschrijving	Type	Actie
4. Bakeliet - benedenverdieping / kelder / zolder	Asbestmateriaal	Zorgvuldig beheren

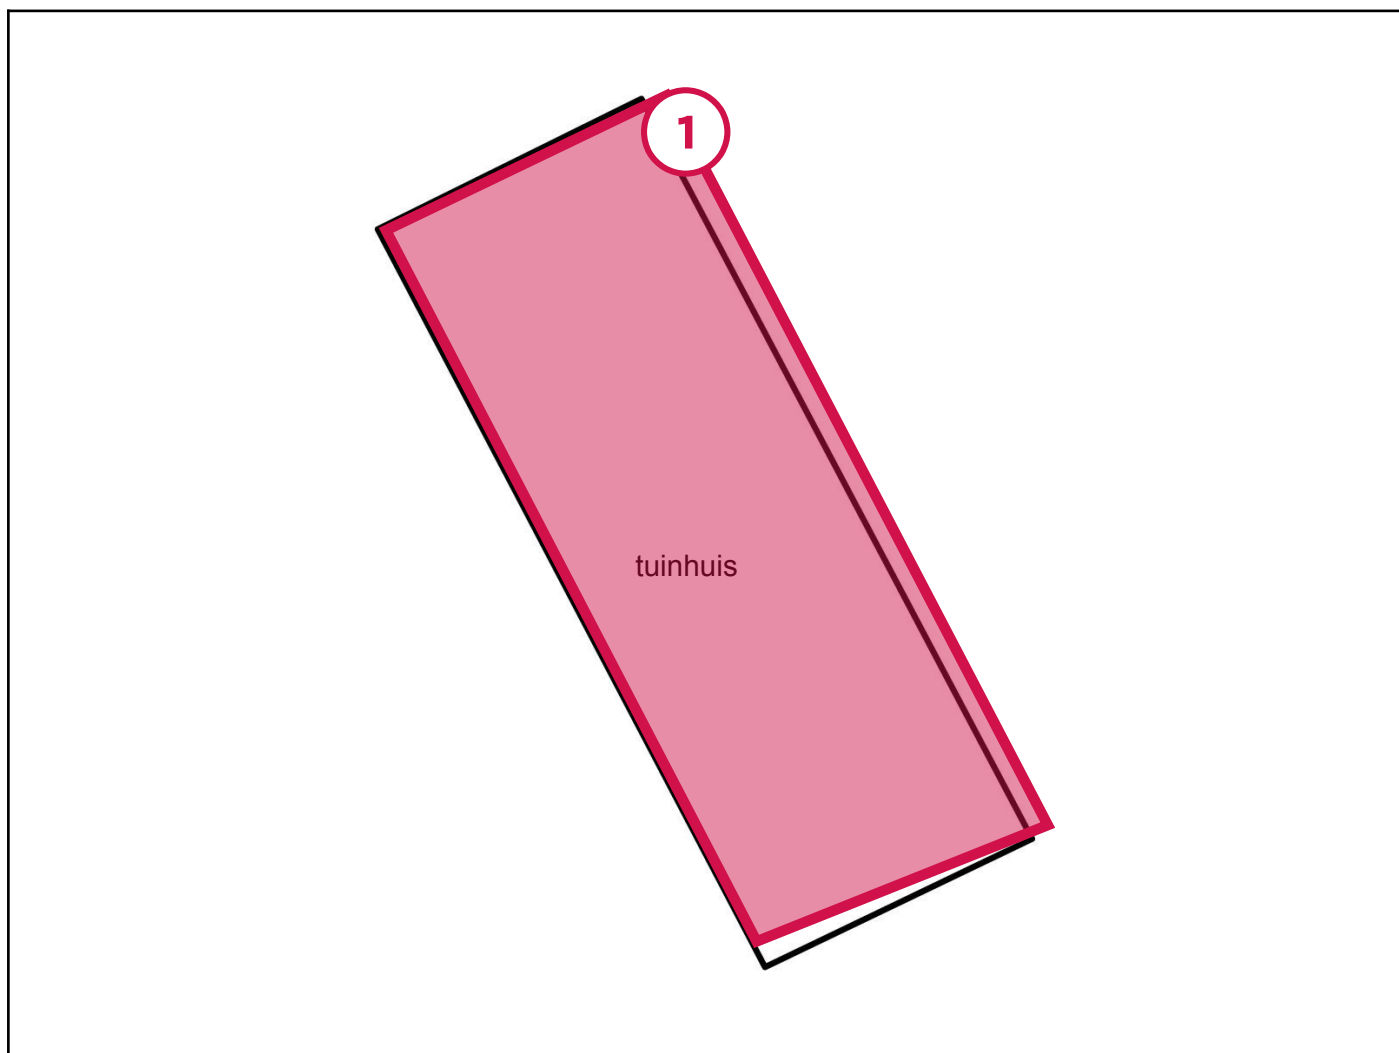
Plan 3.1: Bijgebouw plan

Beschrijving	Type	Actie
1. Golfplaat	Asbestmateriaal	Dringend verwijderen

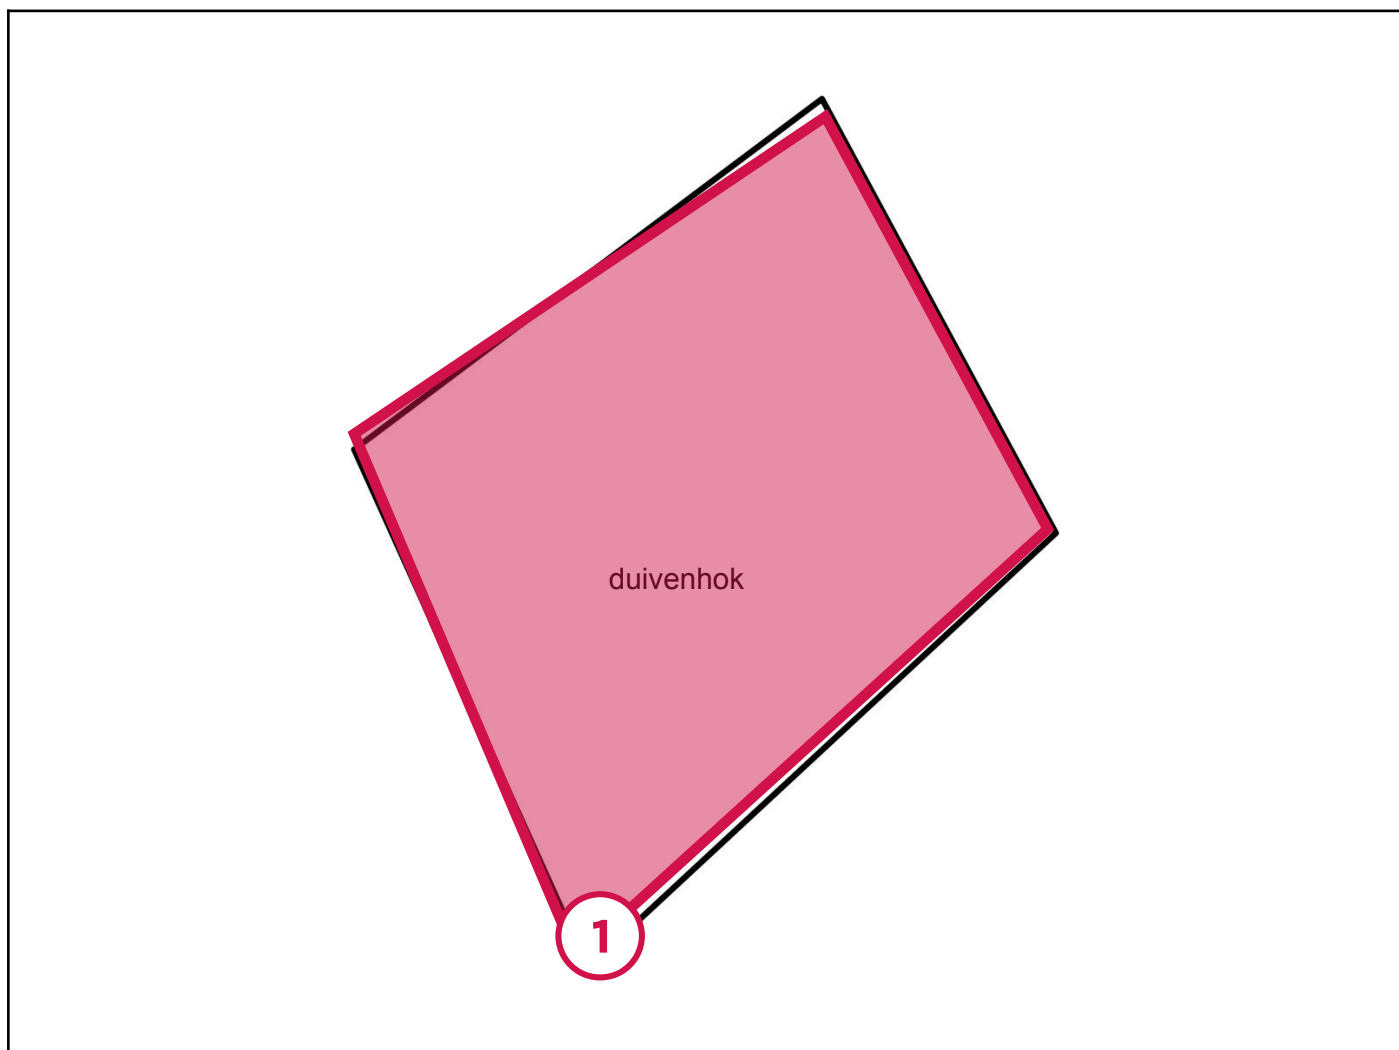
Plan 4.1: Constructie plan

Beschrijving	Type	Actie
1. Golfplaat	Asbestmateriaal	Dringend verwijderen
