Asbestinventarisatetest

Guldensporenstraat 30A, 8560 Wevelgem

Attestnummer : 20240821-000105.000

Uitgegeven op : 21.08.2024

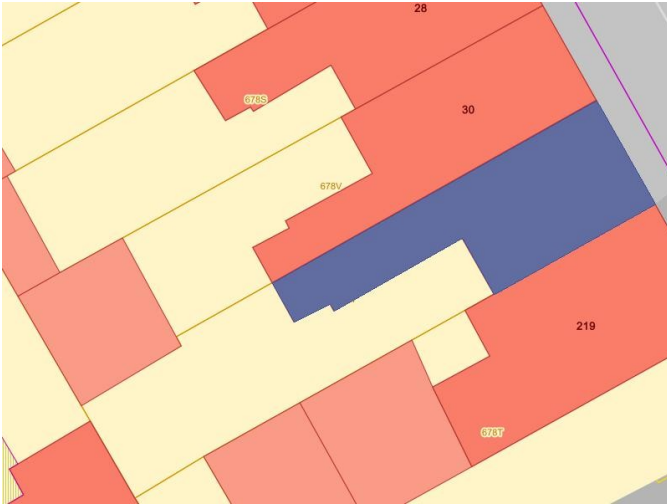
Zone 1: Hoofdgebouw

- 4 Asbestmaterialen**
- 0 Beperkingen
- 0 Uitsluitingen
- 0 Roerende goederen
- 0 Puin, steenslag, (water)bodem
- 8 Adviezen**
- 2 Geen asbest**

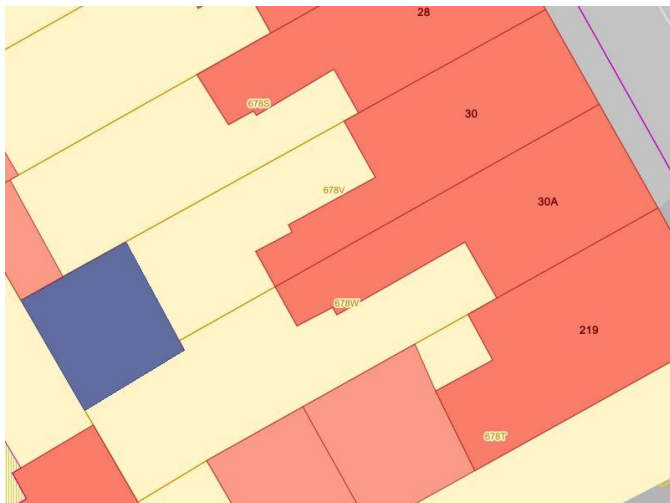
Zone 2: Bijgebouw

1 **Asbestmateriaal**
