Asbestinventarisatetest

Olmenlaan 46, 8560 Wevelgem

Attestnummer : 20240611-000075.000

Uitgegeven op : 11.06.2024

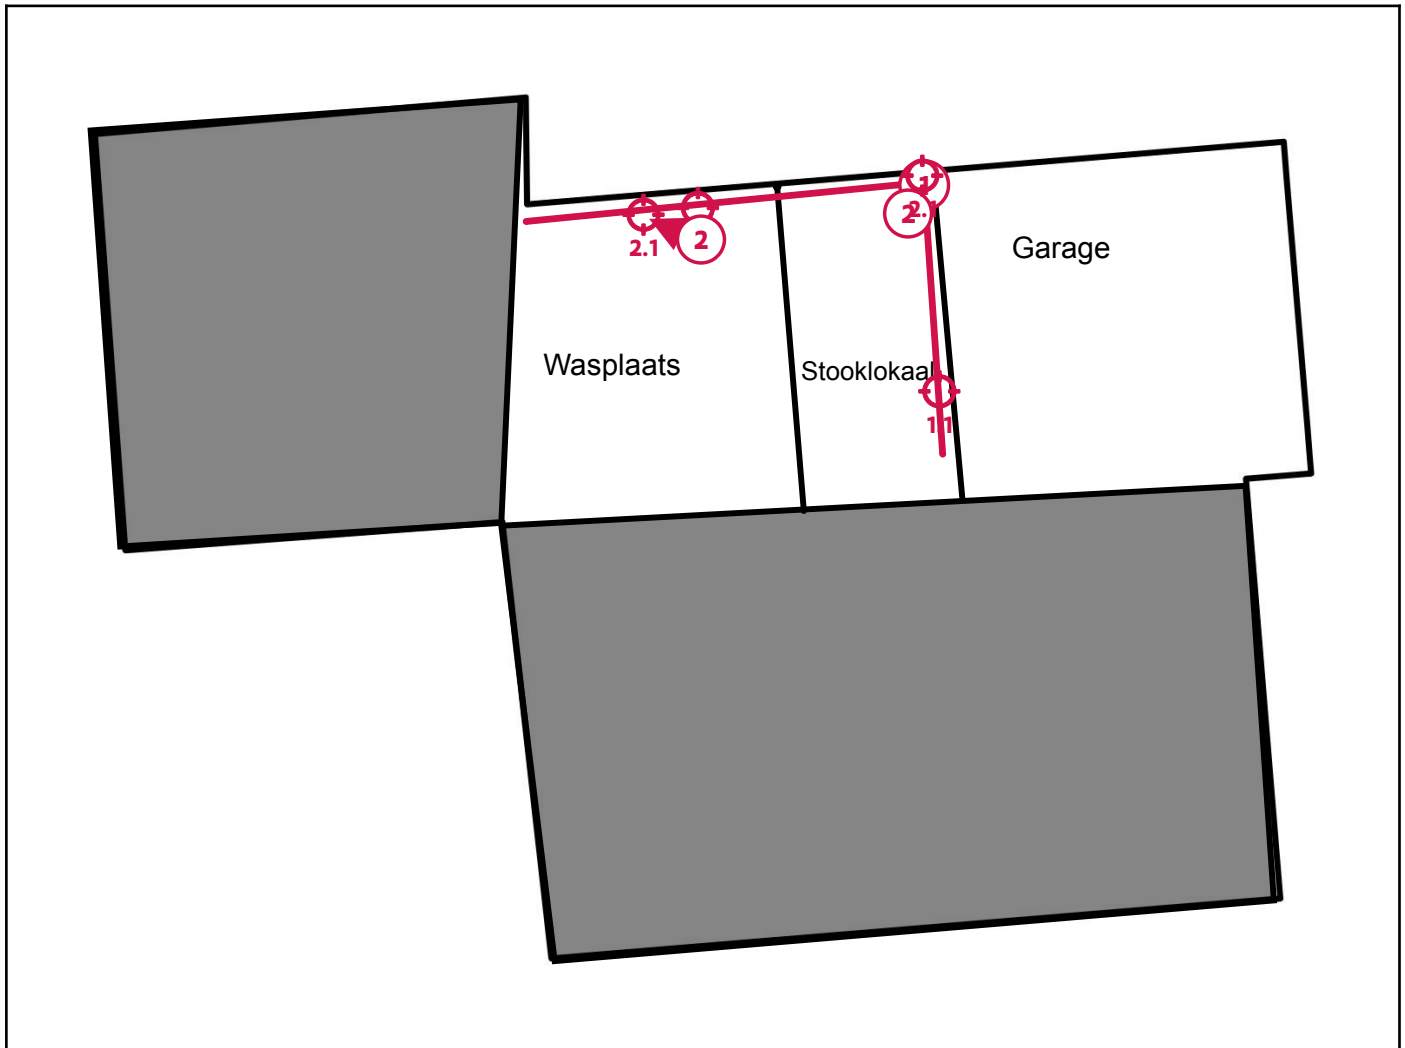
Plan 1.1: Woning plan - Kelder

Beschrijving	Type	Actie
1. Leidingisolatie lengte	Asbestmateriaal	Dringend verwijderen
1.1 Code: MM04	Mengmonster	-
2. Leidingisolatie bocht	Asbestmateriaal	Dringend verwijderen
2.1 Code: MM05	Mengmonster	-

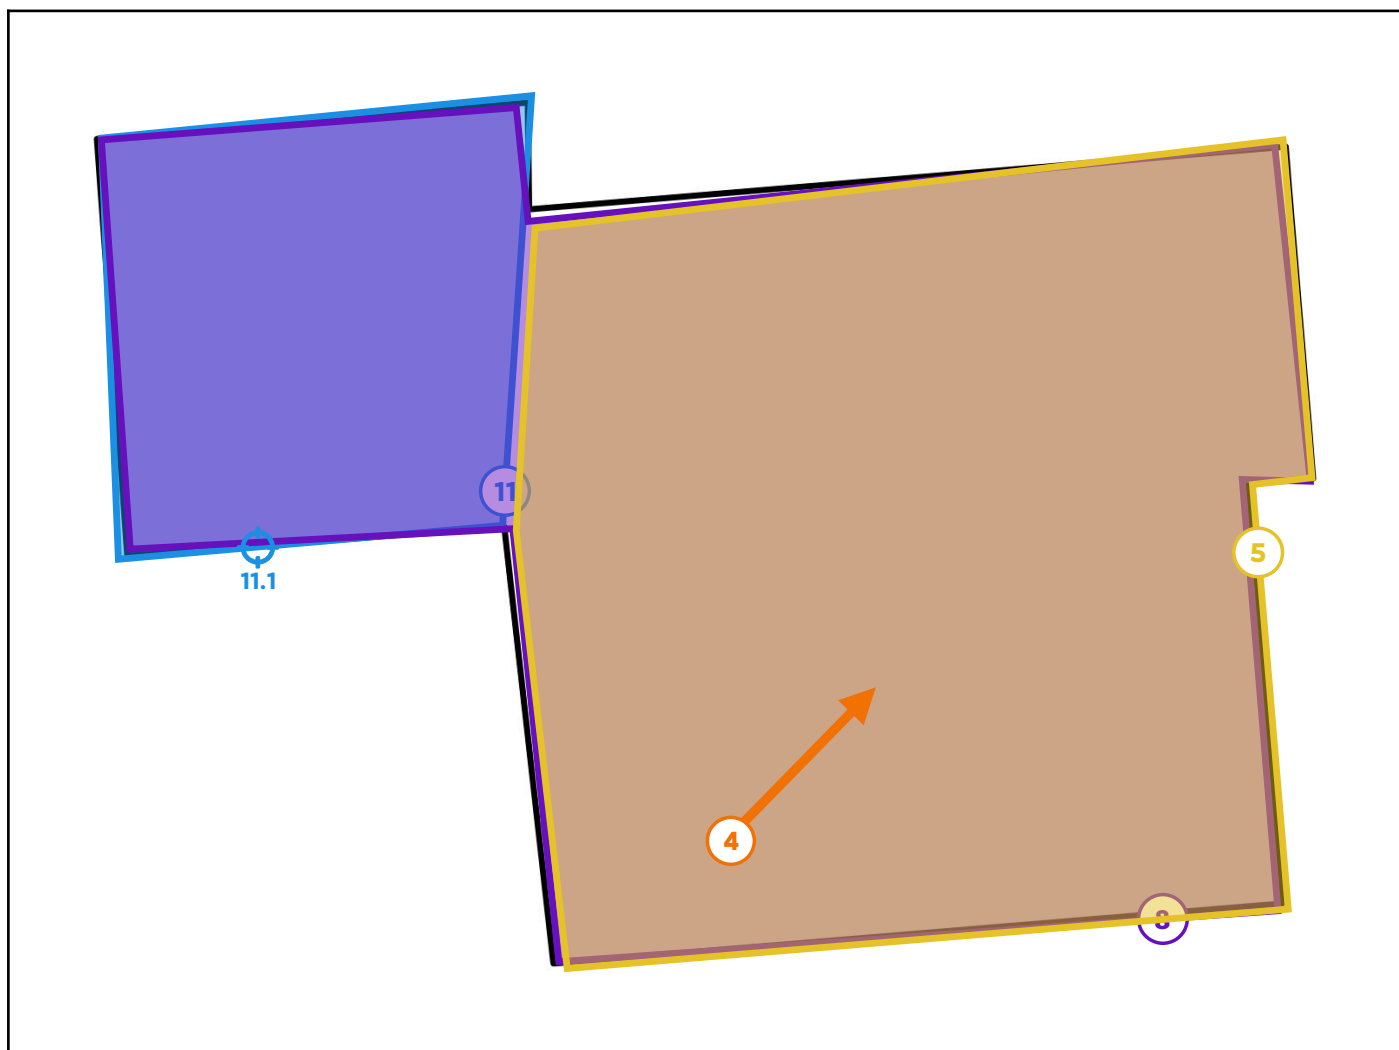
Plan 1.2: Woning plan -Zolder

Beschrijving	Type	Actie
4. Schoorsteen kappen	Asbestmateriaal	Verwijderen
5. Roofing hellend dak	Asbestmateriaal	Zorgvuldig beheren
8. Onderdak vezelplaat	Advies	-
11. Roofing lei aanbouw	Geen asbest	-
11.1 Code: MM03	Puntmonster	-

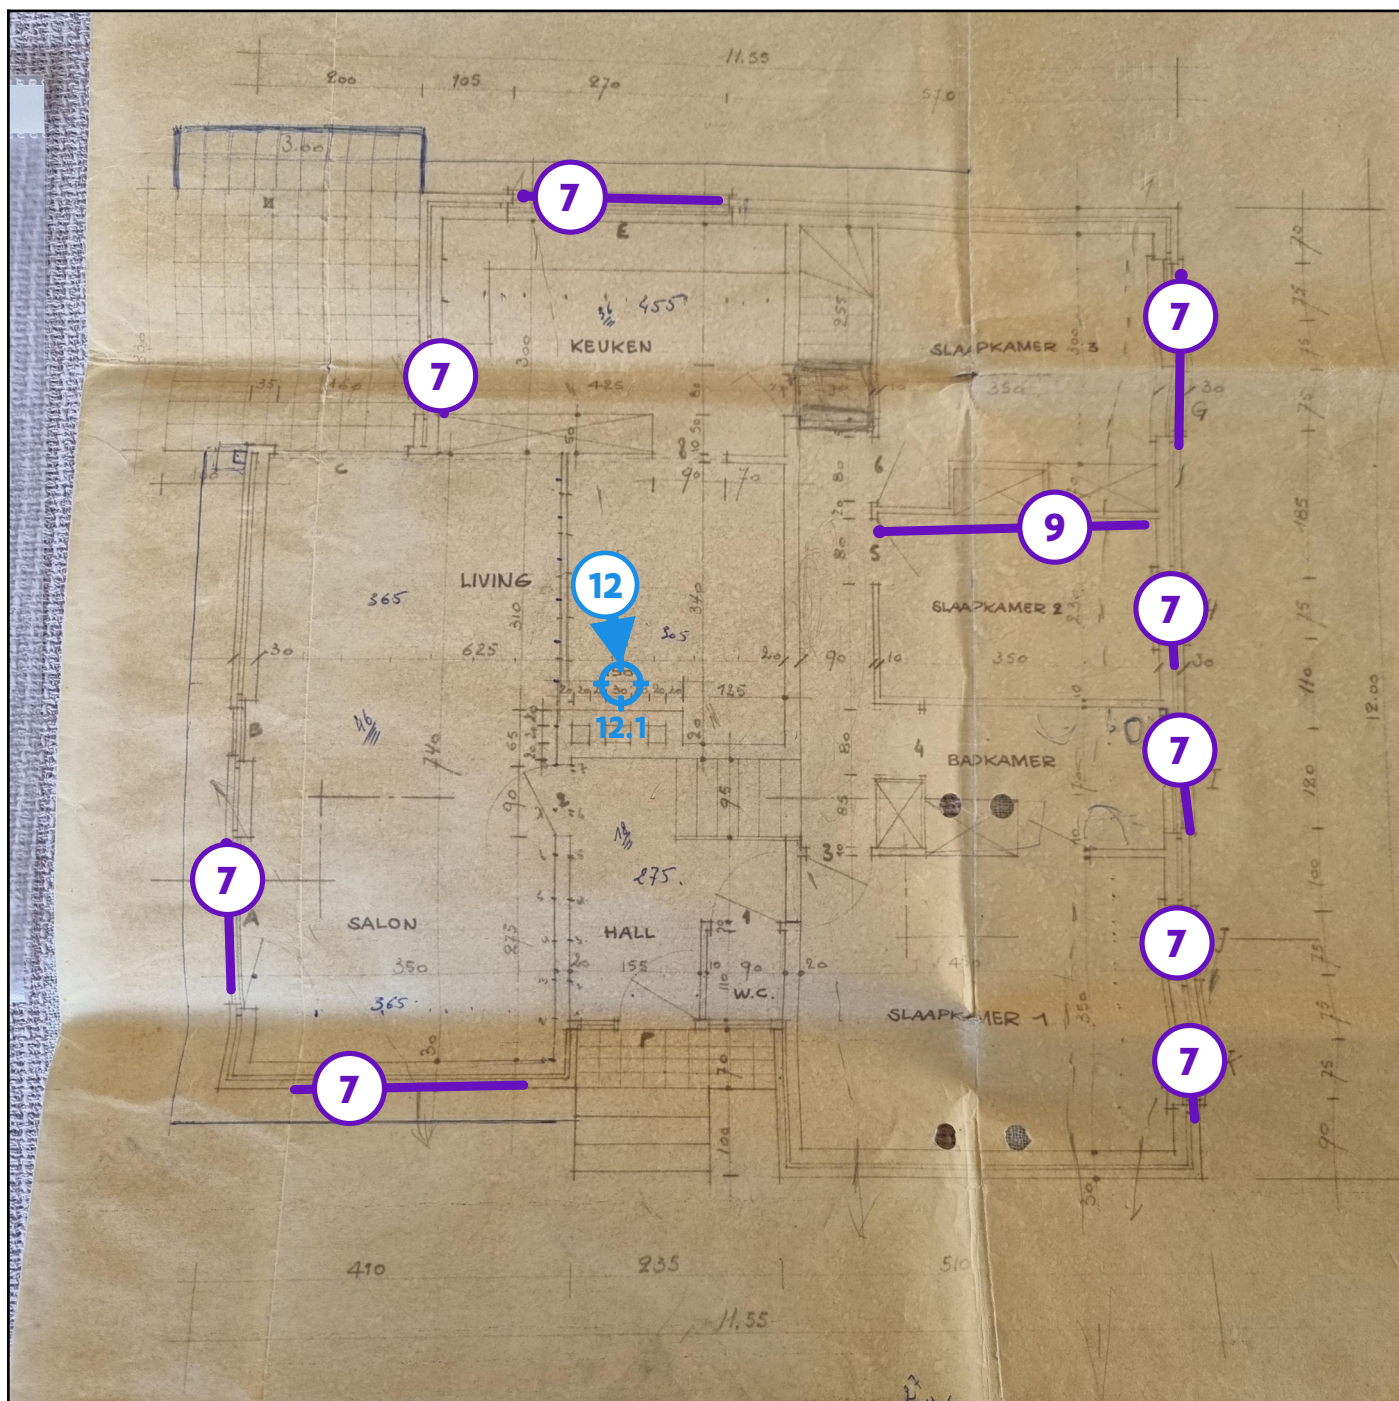
Plan 1.3: Grondplan woning - gelijkvloers

Beschrijving	Type	Actie
7. Geen verdachte mastiek	Advies	-
9. Tegels verlijming badkamer	Advies	-
12. Touw kachel leefruimte	Geen asbest	-

12.1 Code: MM06	Puntmonster	-
-----------------	-------------	---

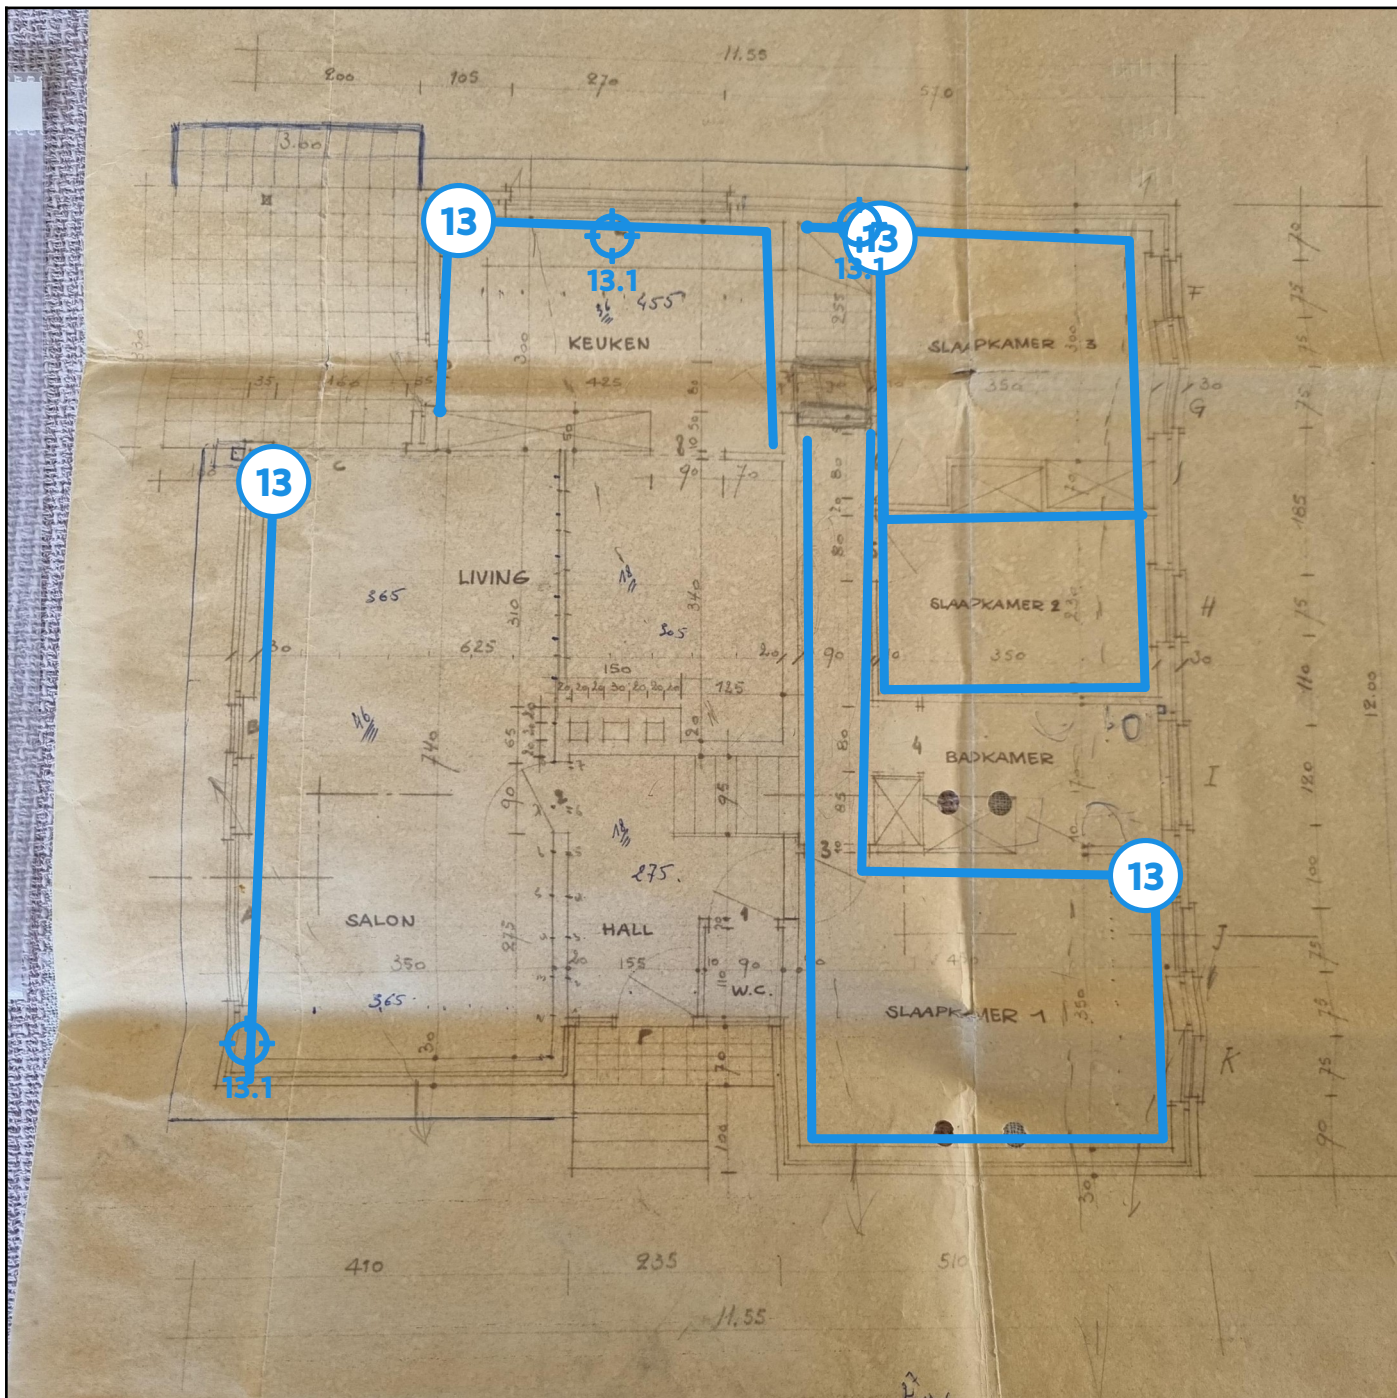
Plan 1.4: Grondplan woning - gelijkvloers Muur

Beschrijving	Type	Actie
13. Pleistewerk muur	Geen asbest	-
13.1 Code: MM01	Mengmonster	-

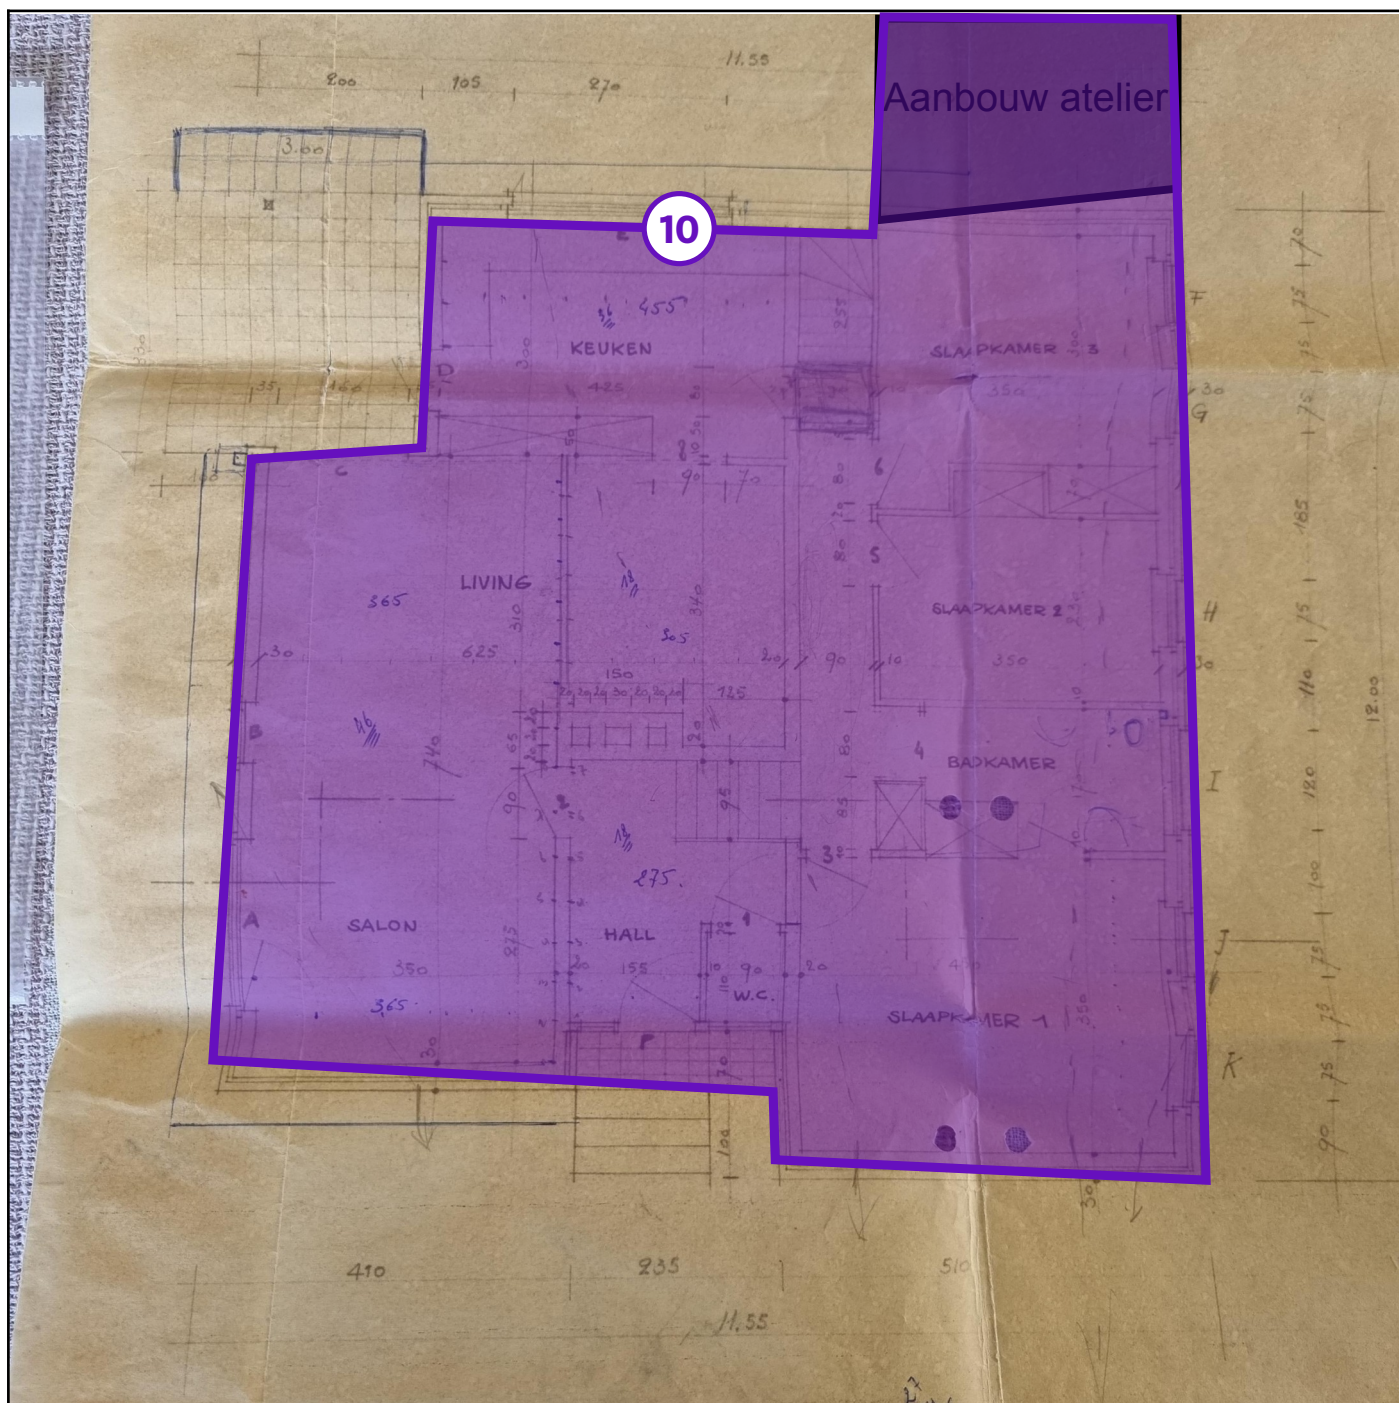
Plan 1.5: Grondplan woning - gelijkvloers Plafond

Beschrijving	Type	Actie
10. Plafond latten	Advies	-

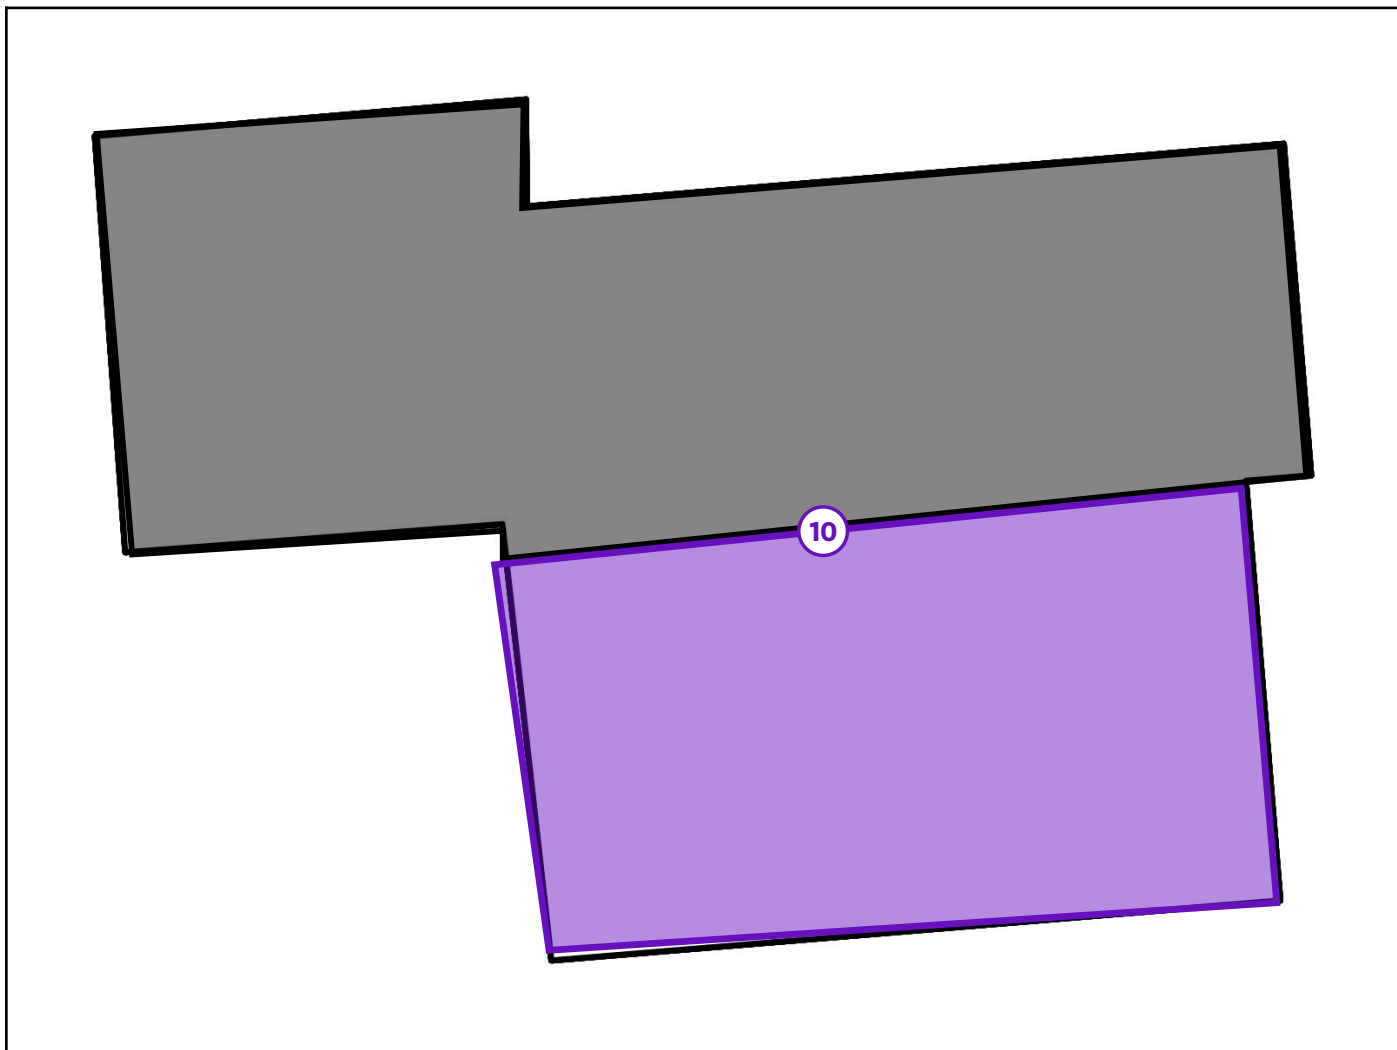
Plan 1.6: Woning plan - Zolder

Beschrijving	Type	Actie
10. Plafond latten	Advies	-

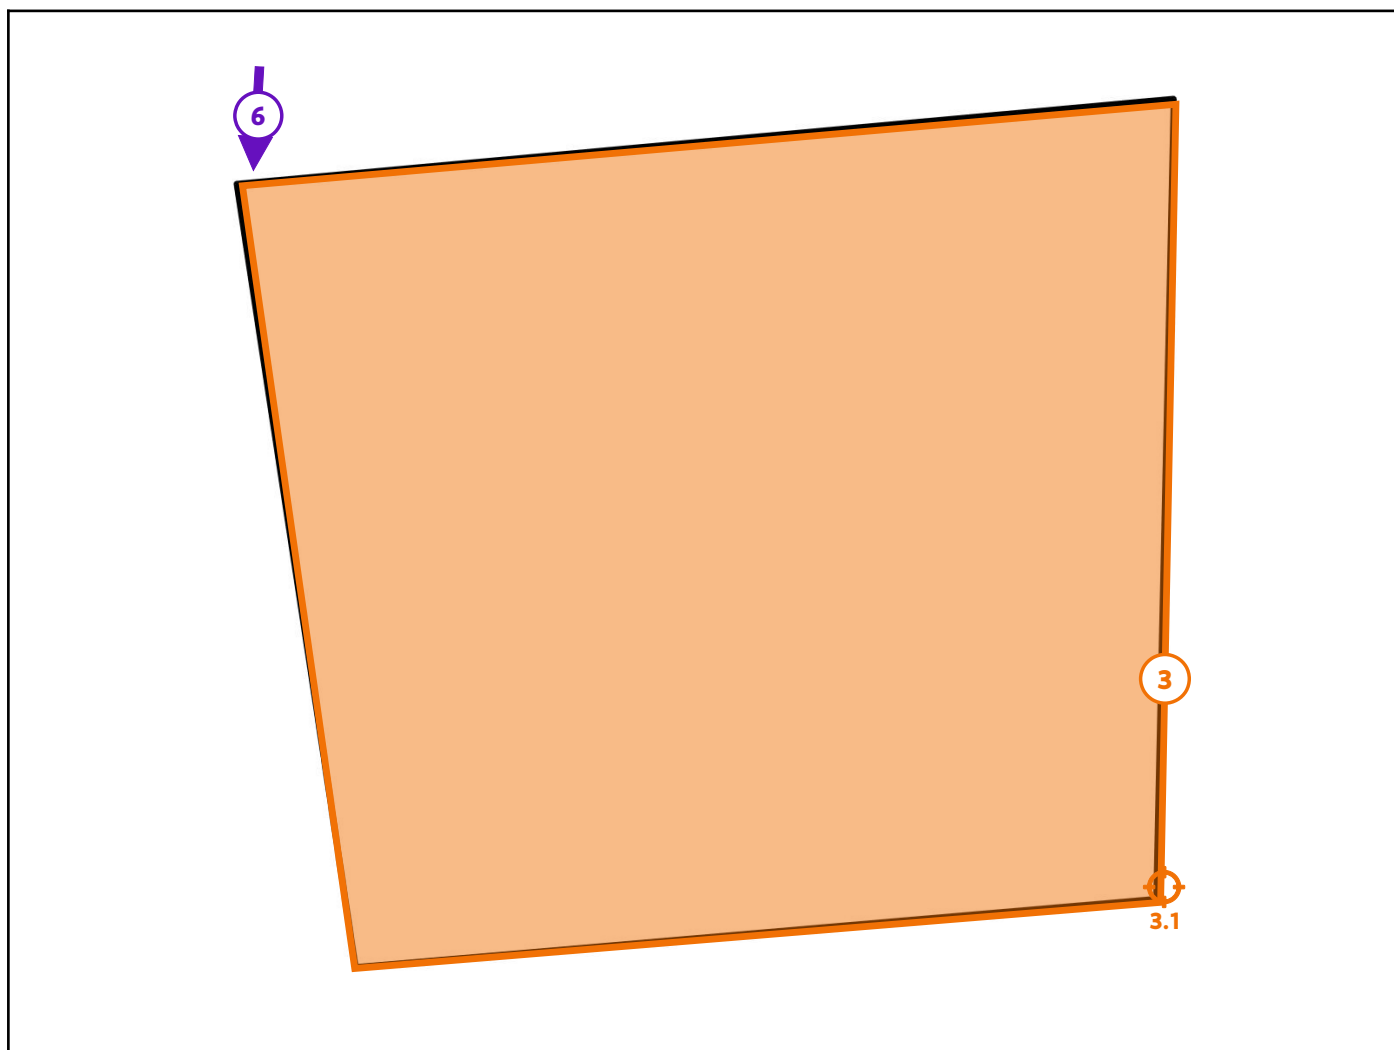
Plan 2.1: Tuinhuis plan

Beschrijving	Type	Actie
3. Golfplaat tuinberging	Asbestmateriaal	Verwijderen
3.1 Code: MM02	Puntmonster	-
6. Slib in regenton bij tuinberging	Puin, steenslag, (water)bodem	-
