# Asbestinventarisatetest

Driemasten 76, 8560 Wevelgem

Attestnummer : 20230402-000074.000

Uitgegeven op : 02.04.2023

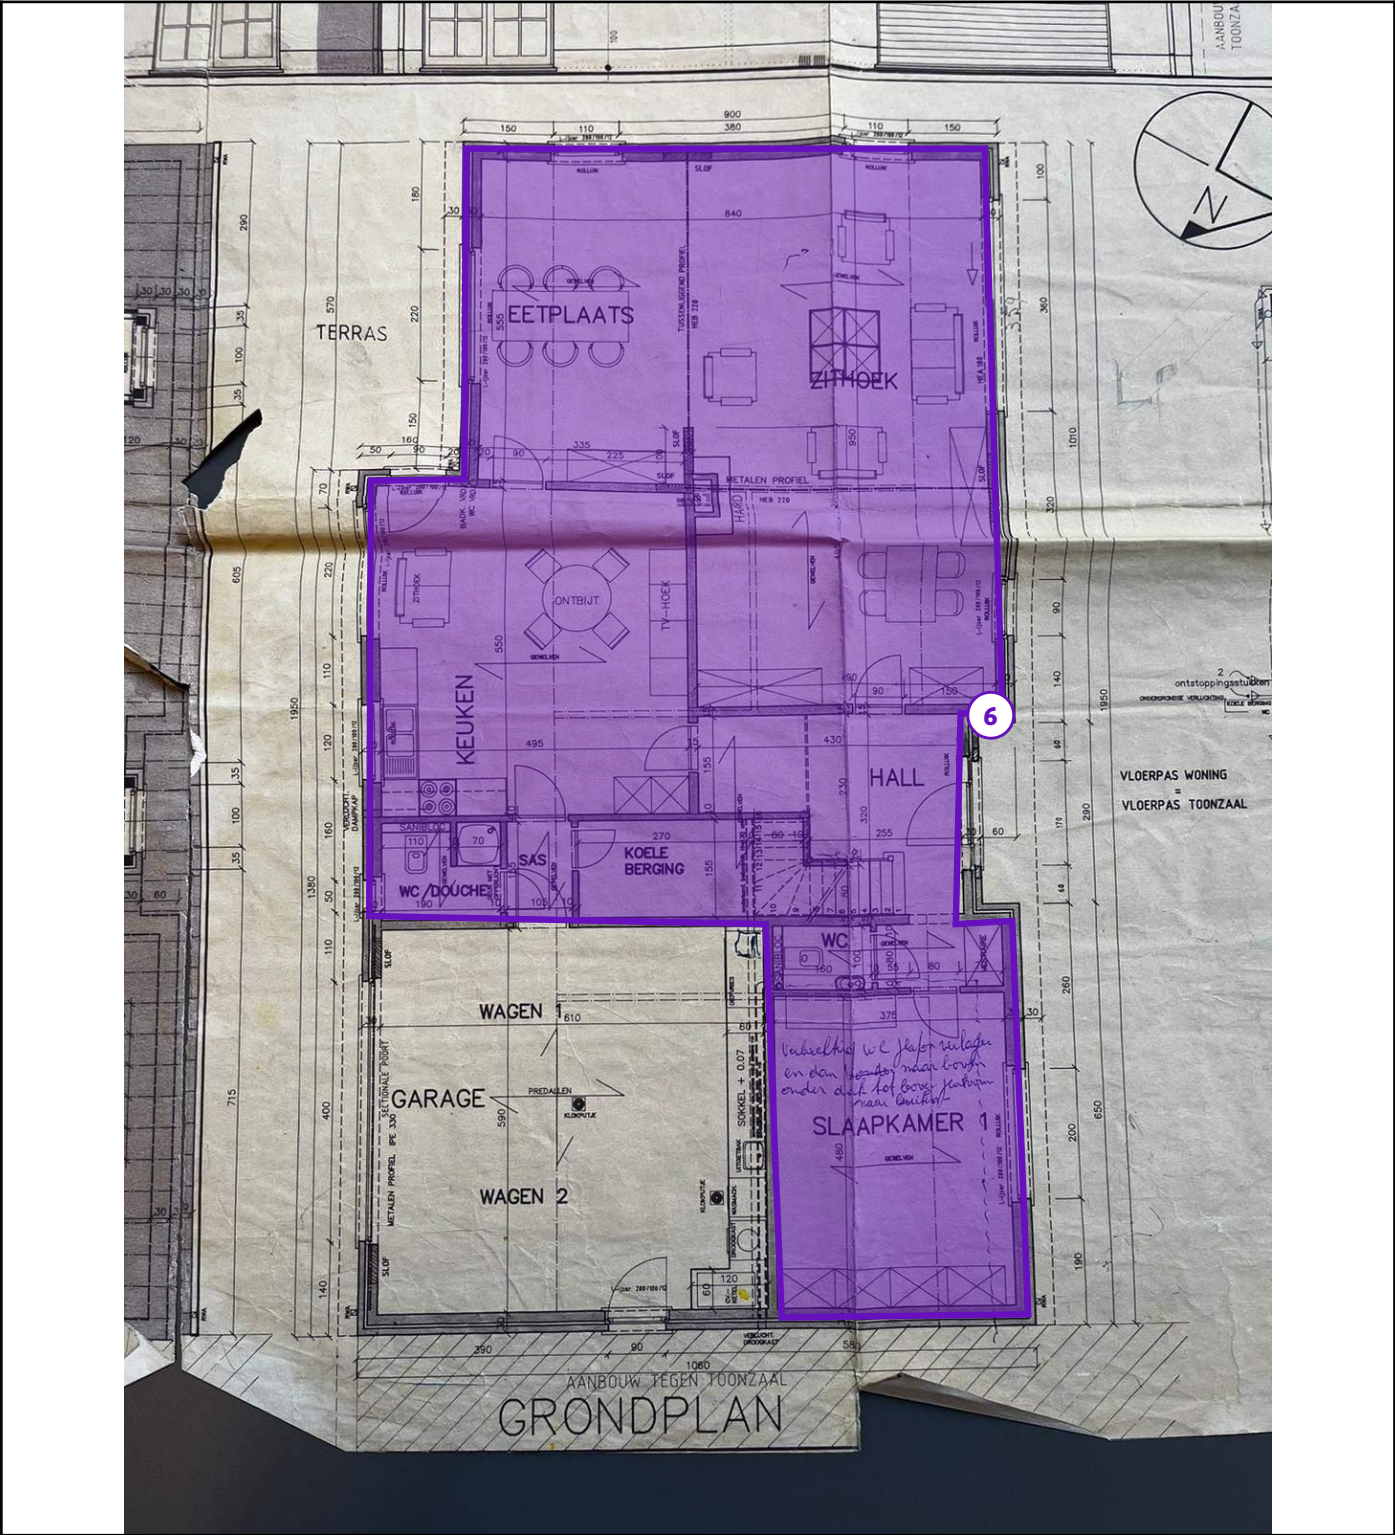
# Plan 1.3: Grondplan - Gelijkvloers - Plafond

| Beschrijving | Type | Actie |
|---|---|---|
| 6. Verlaagd Plafond | Advies | - |

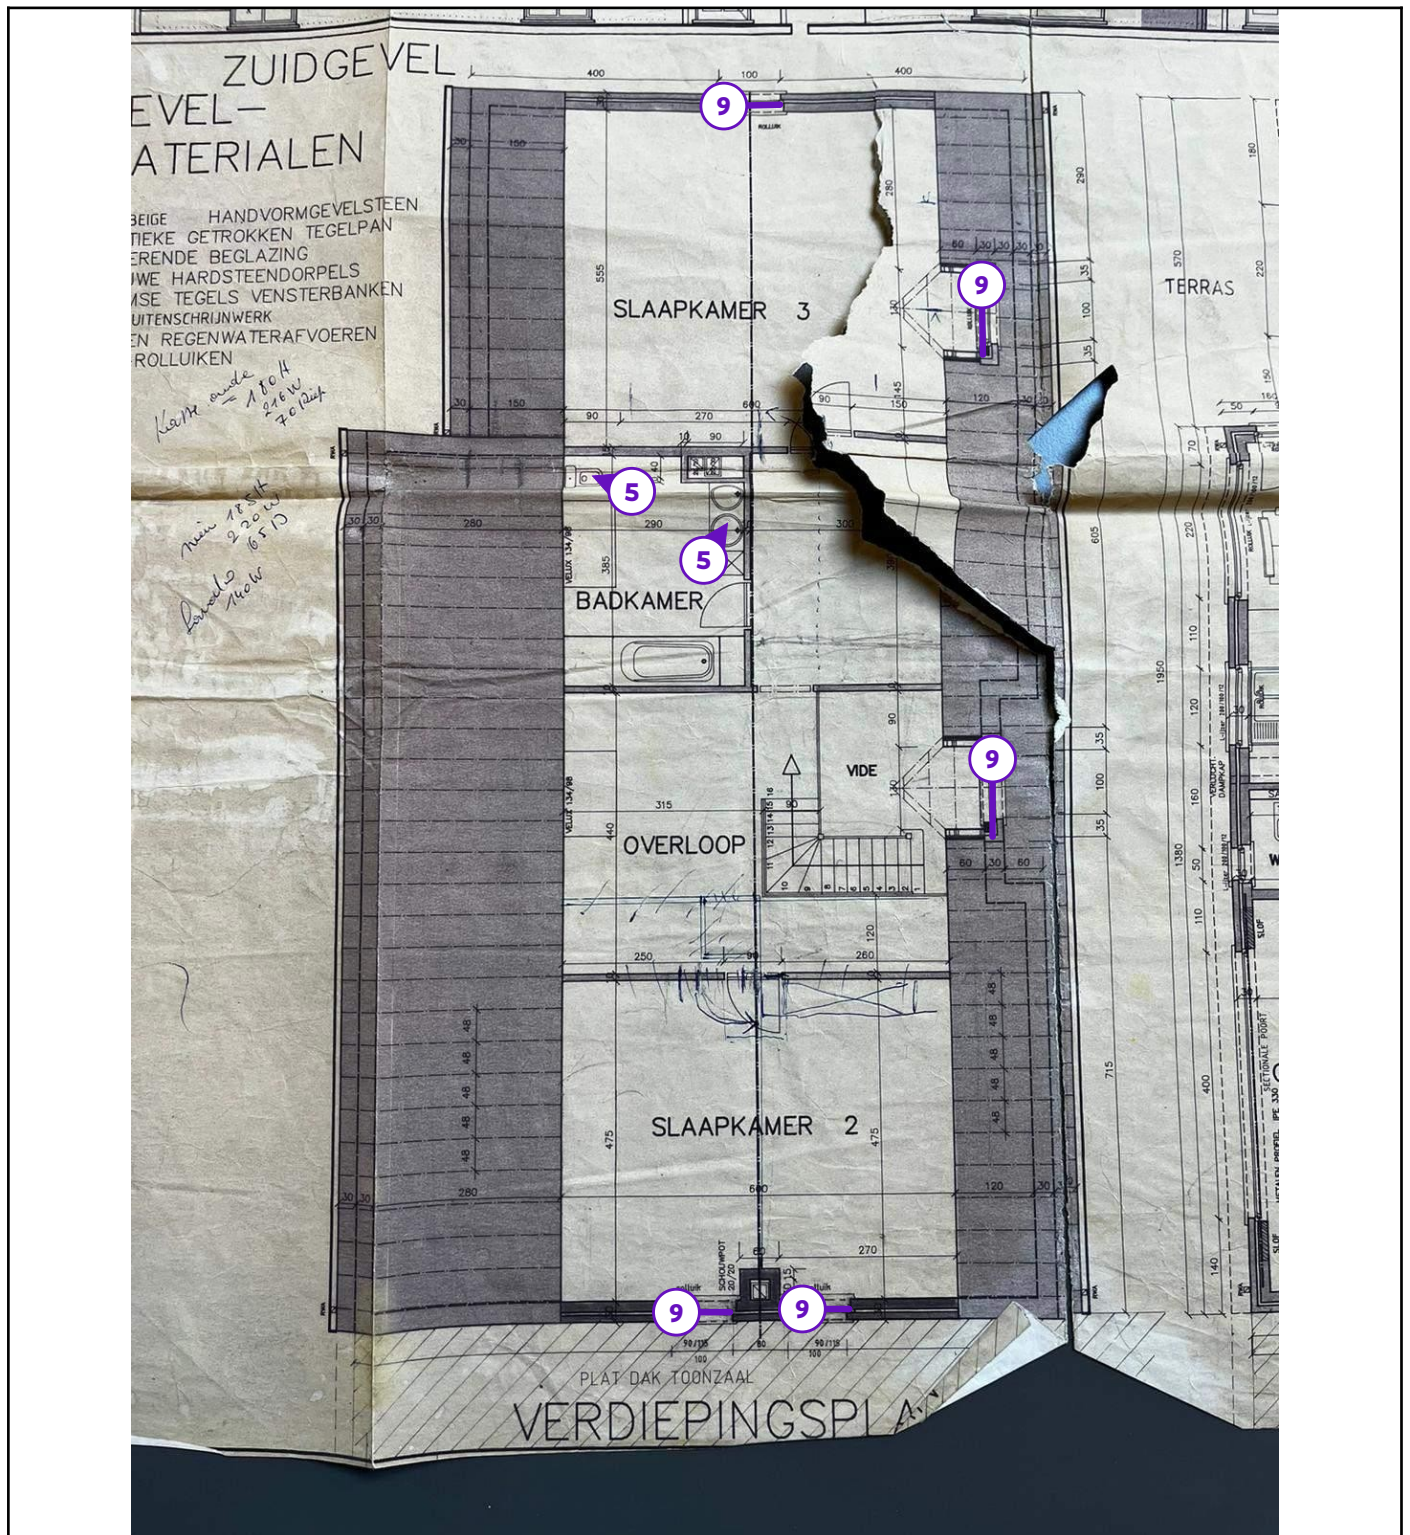
## Plan 1.5: Grondplan - 1ste V

| 9. Geen verdachte mastiek waargenomen | Advies | - |

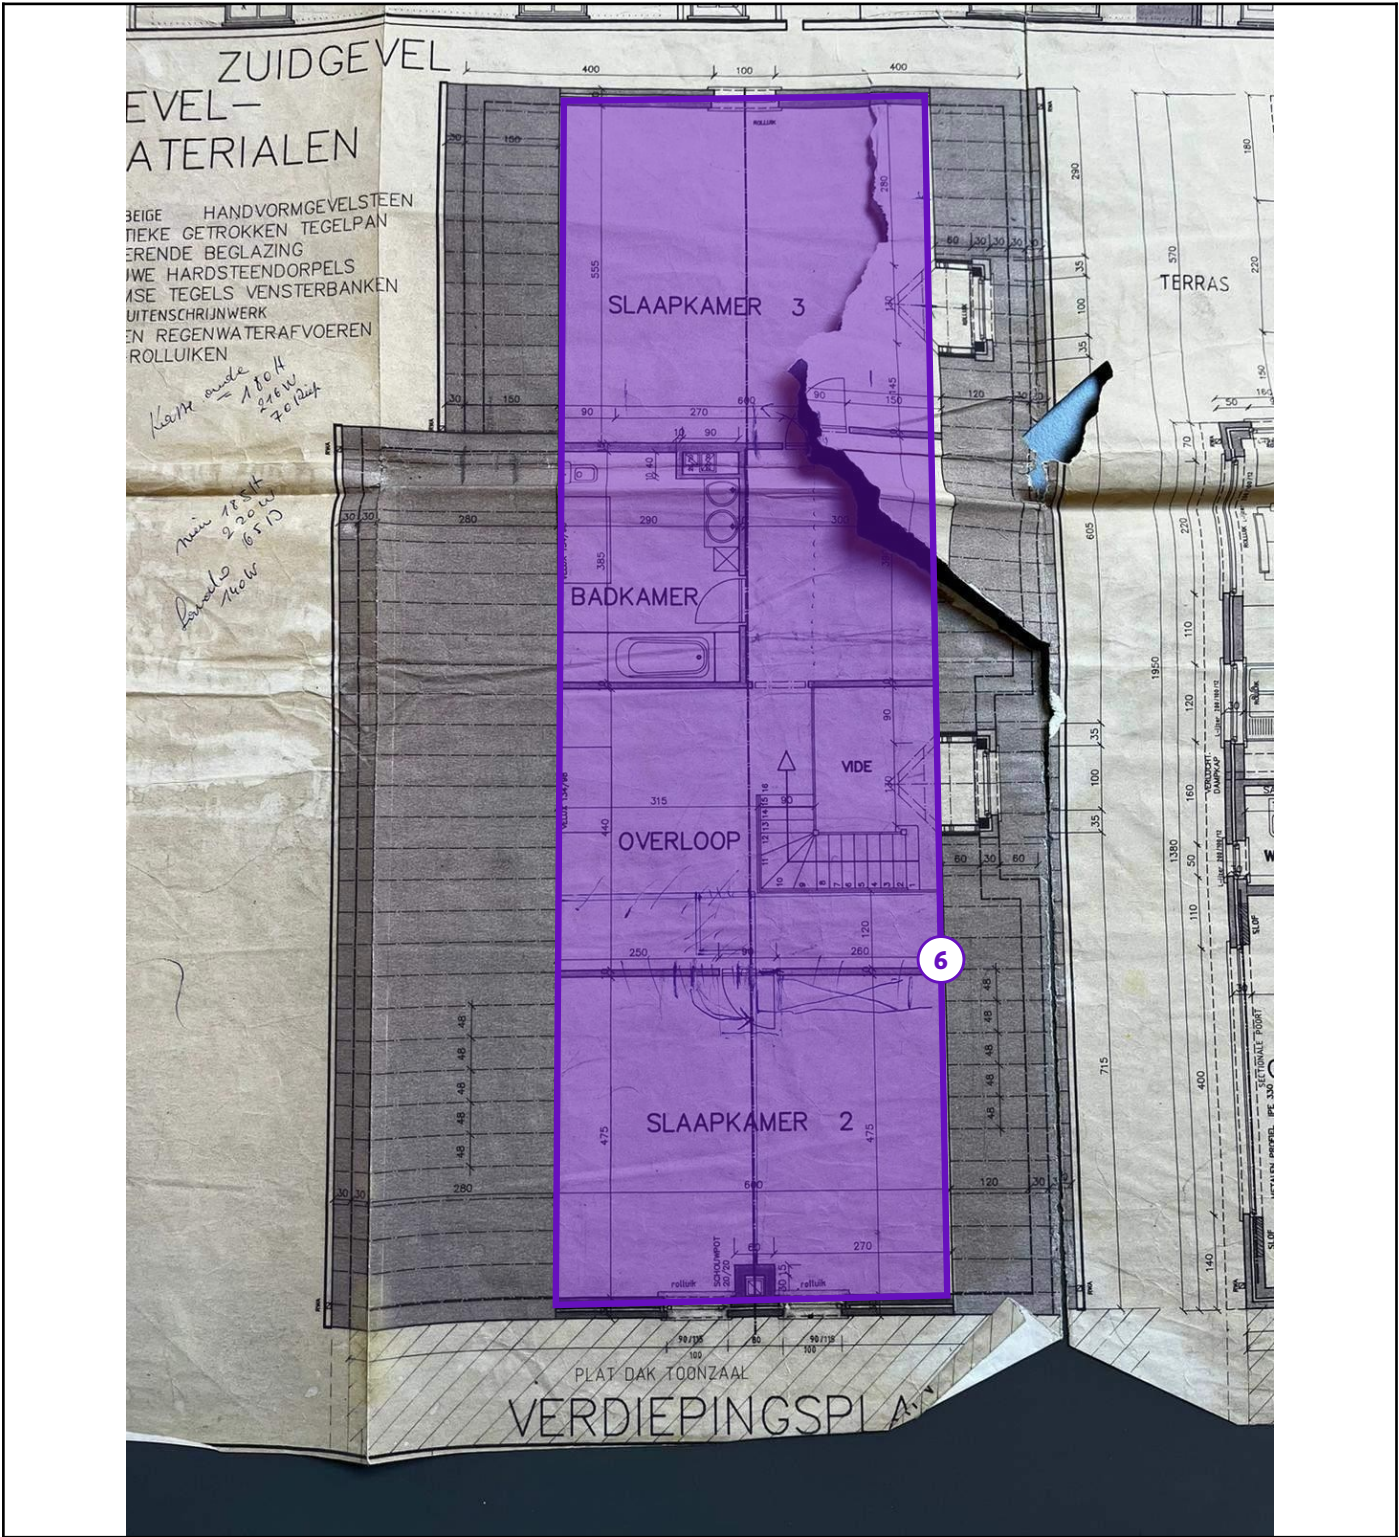
# Plan 1.6: Grondplan - 1ste V - Plafond

| Beschrijving | Type | Actie |
|---|---|---|
| 6. Verlaagd Plafond | Advies | - |

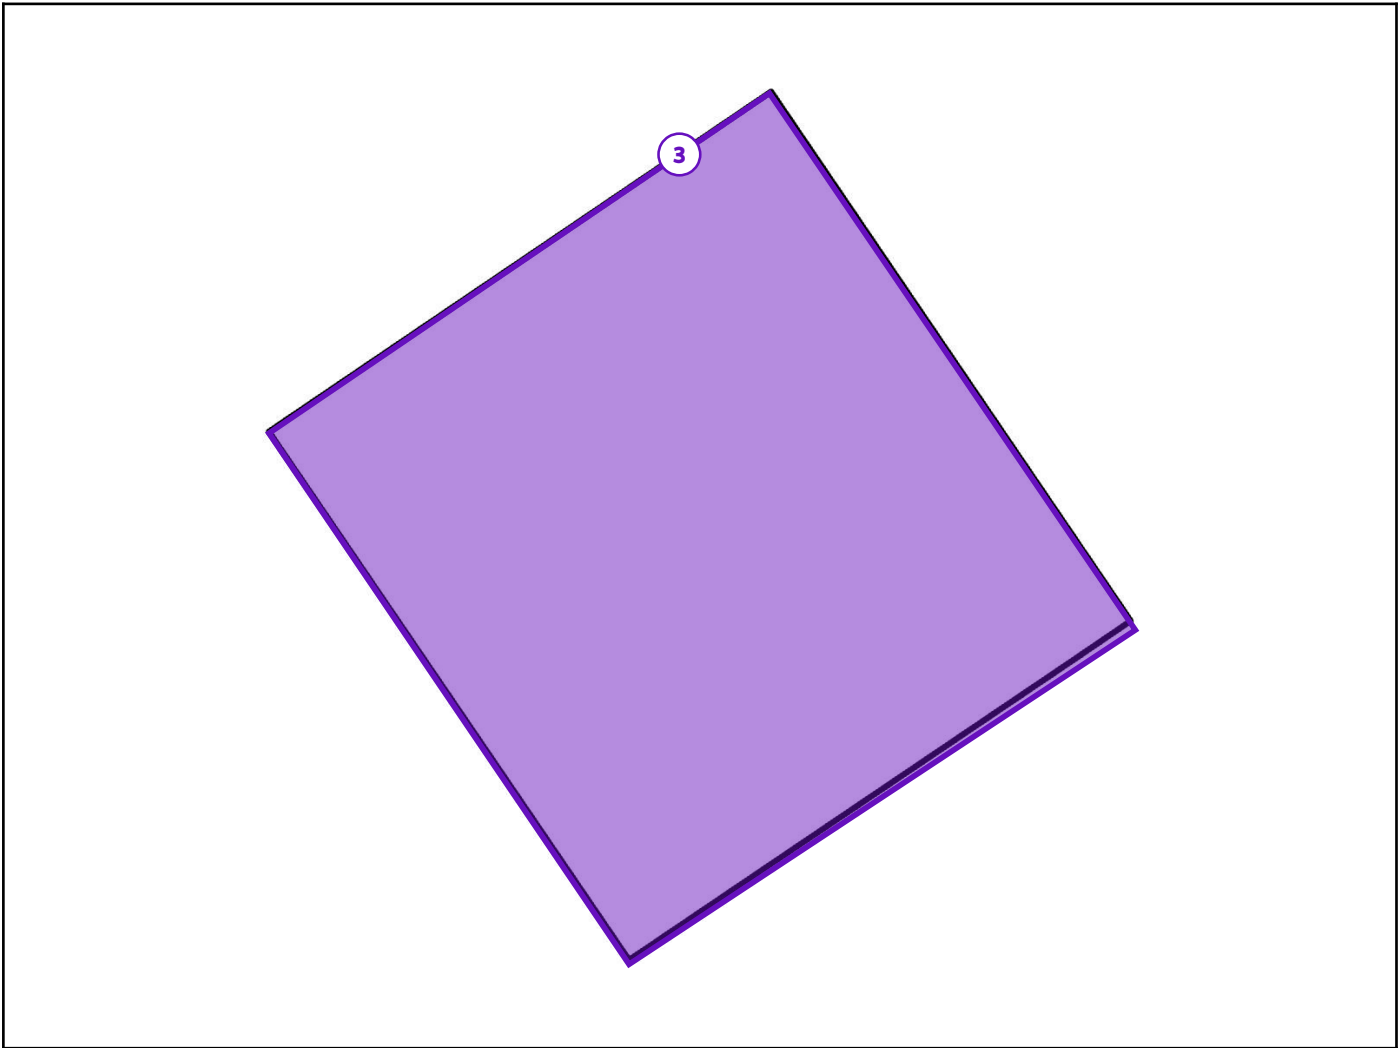
## Plan 2.1: Bijgebouw plan

| Beschrijving | Type | Actie |
|---|---|---|
| 3. Opgebouwd uit niet-asbestverdachte materialen | Advies | - |

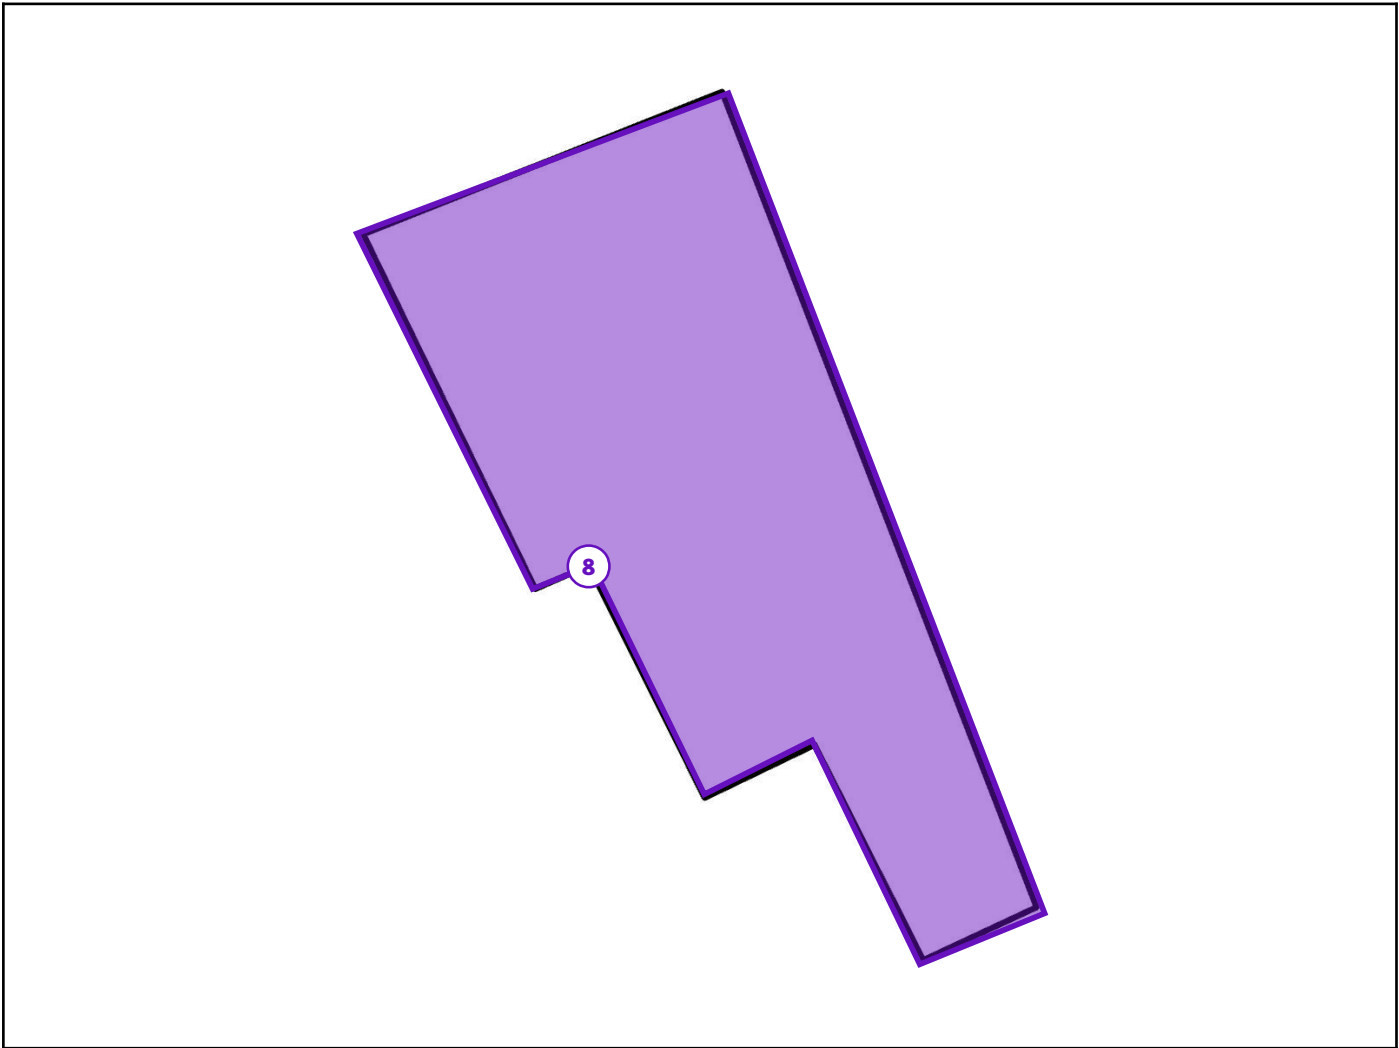
### Plan 3.1: Bijgebouw plan

| Beschrijving | Type | Actie |
|---|---|---|
| 8. Afgebroken constructies in tuin | Advies | - |

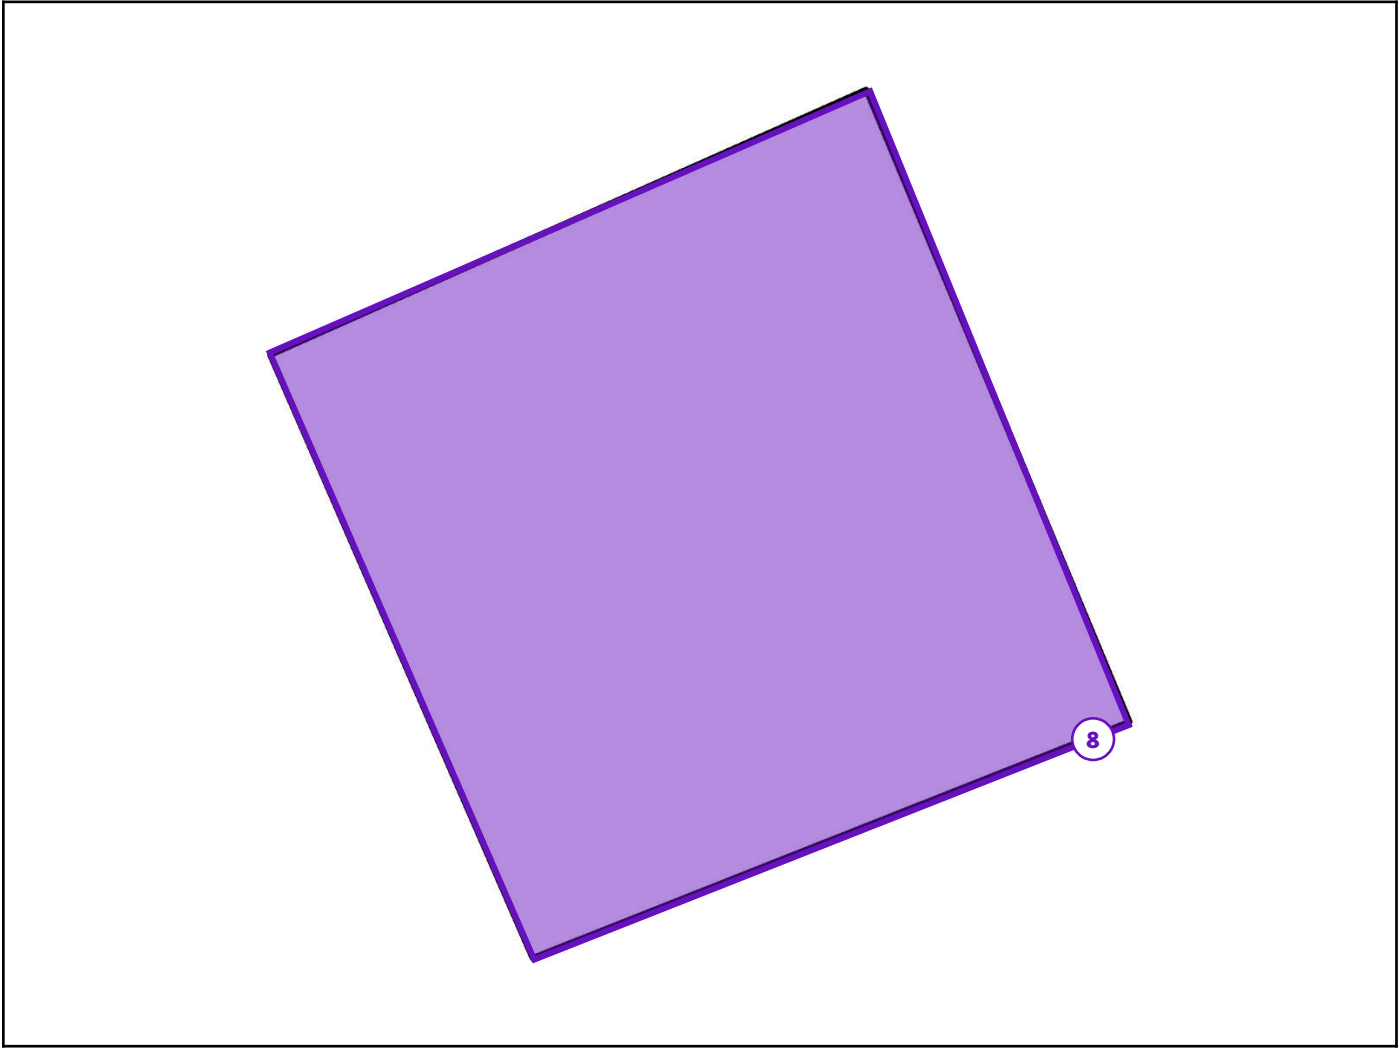
# Plan 4.1: Bijgebouw plan

| Beschrijving | Type | Actie |
|---|---|---|
| 8. Afgebroken constructies in tuin | Advies | - |
