# Asbestinventarisatetest

Het Laar 67, 2340 Beerse

Attestnummer : **20260703-000305.000**

**Niet-asbestveilig**

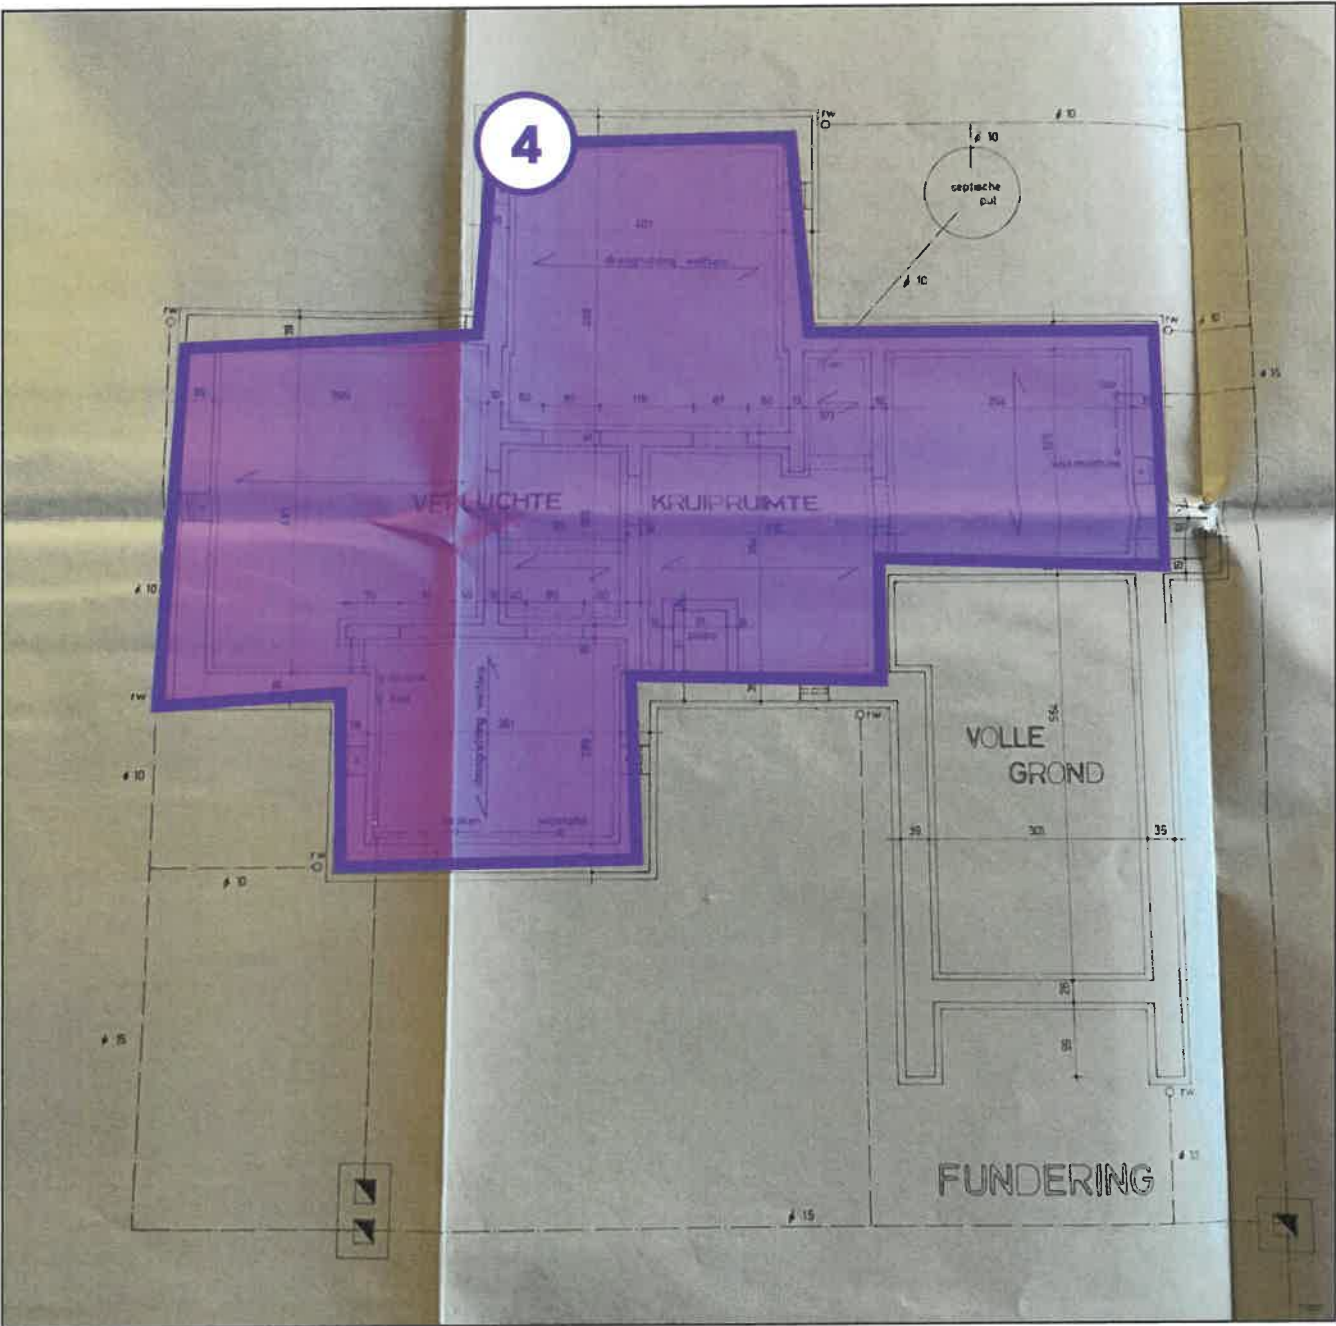
# Plan 1.1: Kelder

| 8. Pleisterwerk plafond | Geen asbest | - |

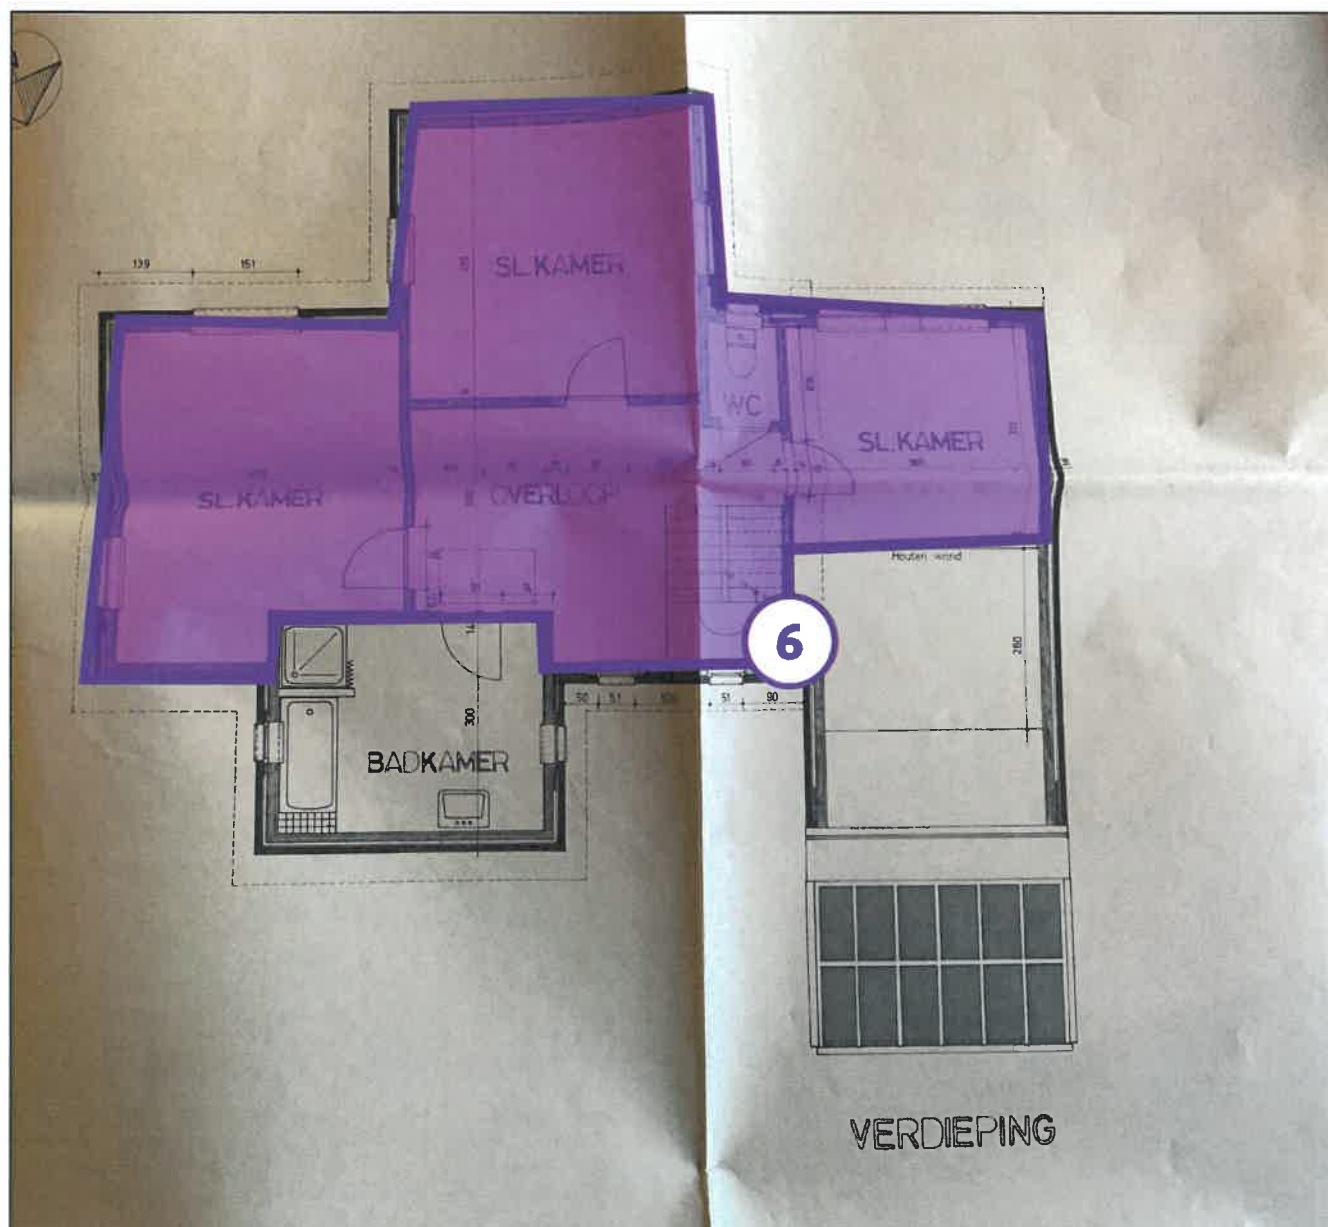
## Plan 1.6: Verdieping (vloer)

| Beschrijving | Type | Actie |
|---|---|---|
| 3. Schoorsteen rookgaskanaal - beoordeling | Beperking | - |
