# Asbestinventarisatetest

Boekelstraat 16, 9660 Brakel

Attestnummer : 20240405-000486.000

Uitgegeven op : 05.04.2024

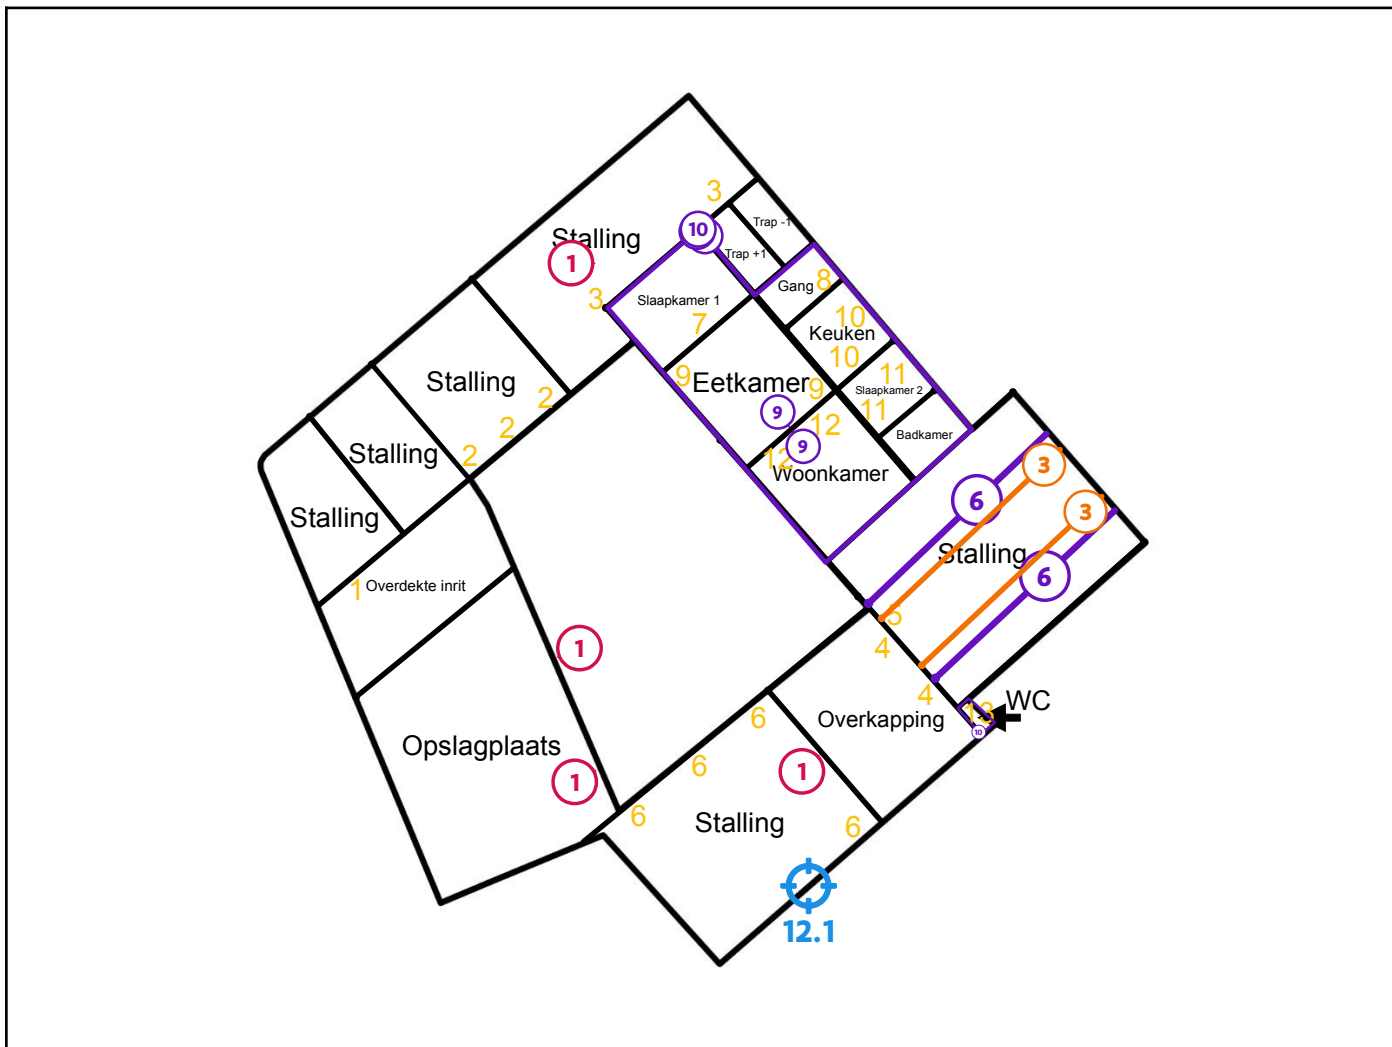
# Plan 1.1: Niveau 0

Beschrijving	Type	Actie
1. golfplaten - menuiserie platen	Asbestmateriaal	Dringend verwijderen
2. bakeliet	Asbestmateriaal	Verwijderen
3. golfplaten - goot	Asbestmateriaal	Verwijderen
6. steunpalen - stalling	Advies	-
9. schouw - haard	Advies	-
10. vloeren	Advies	-
12. mastiek	Geen asbest	-

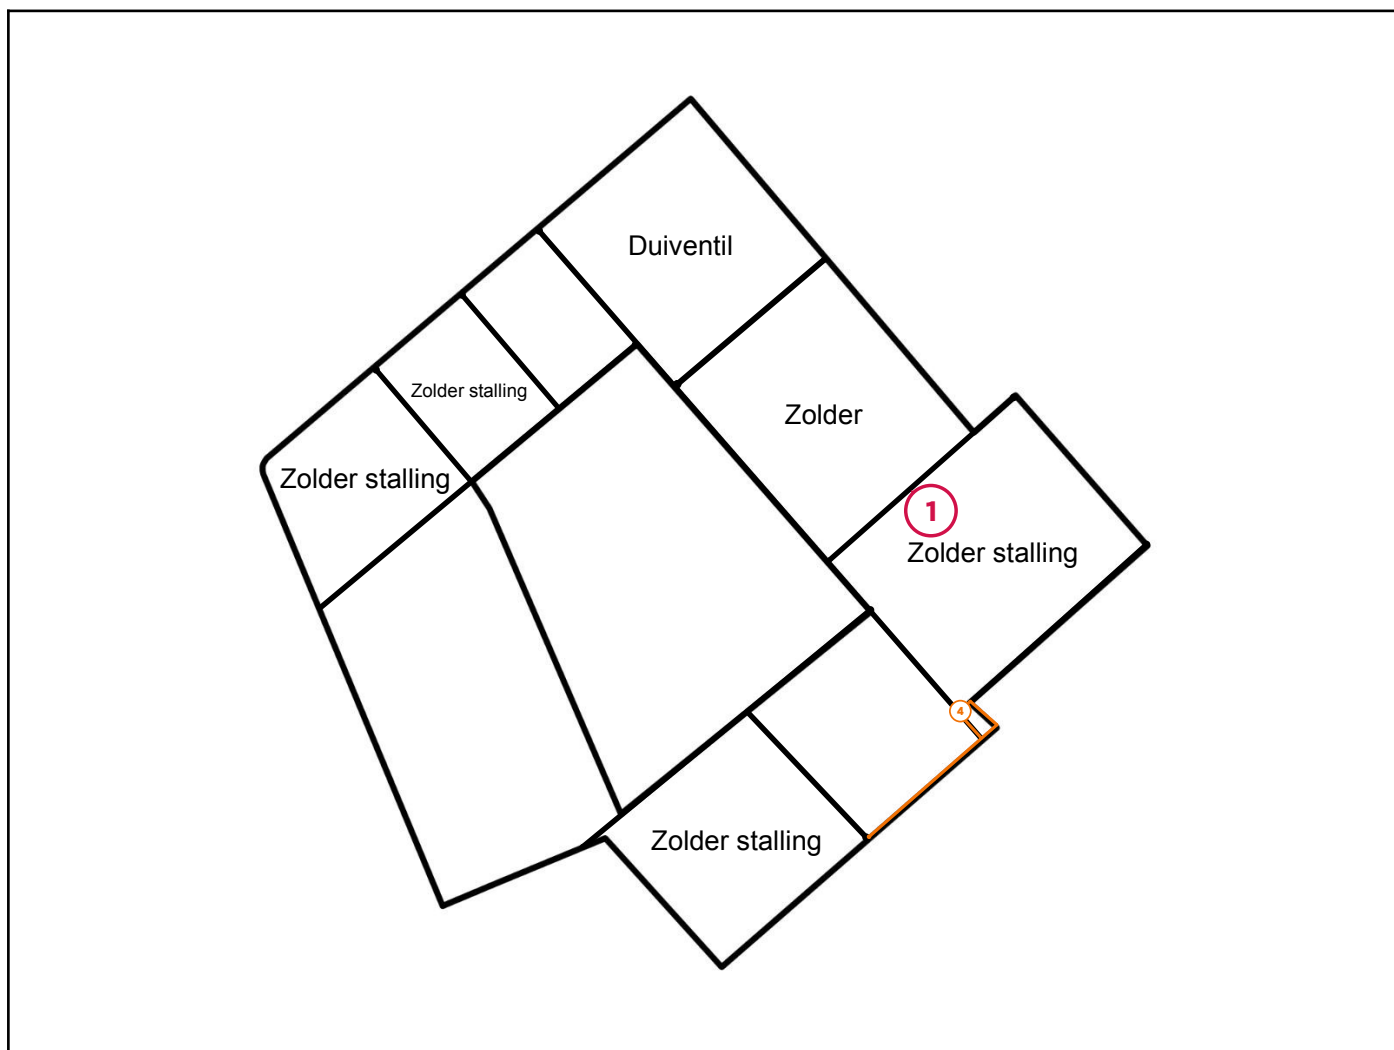
## Plan 1.2: Niveau +1

Beschrijving	Type	Actie
1. golfplaten - menuiserie platen	Asbestmateriaal	Dringend verwijderen
4. menuiserie	Asbestmateriaal	Verwijderen

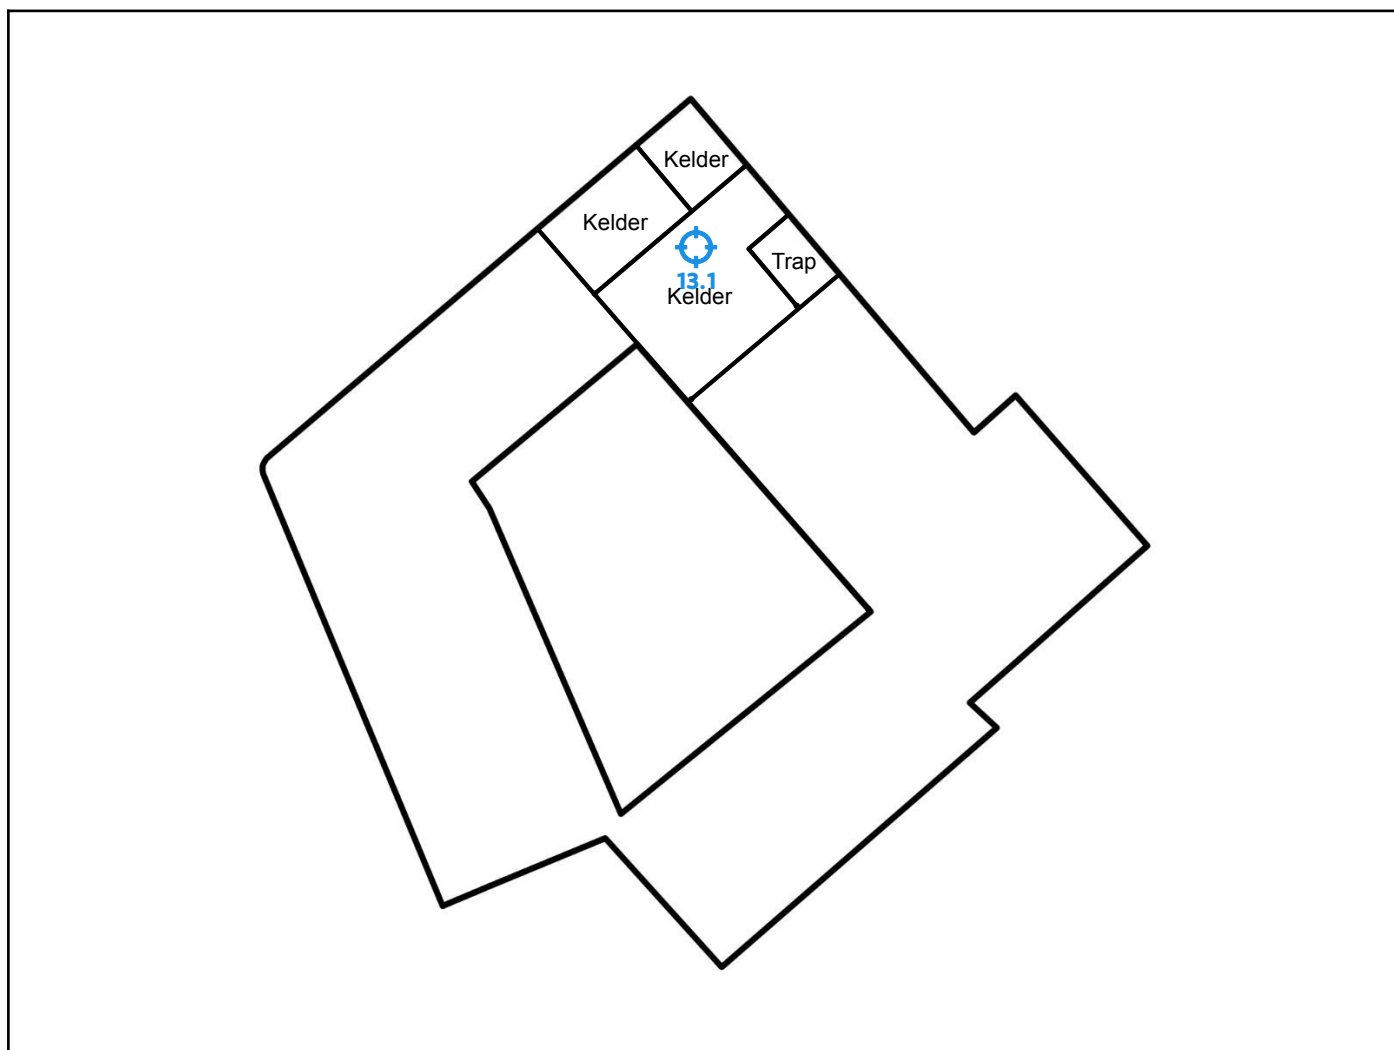
## Plan 1.3: Niveau -1

Beschrijving	Type	Actie
13. pleisterwerk - plafond	Geen asbest	-
13.1 Code: BRA003	Puntmonster	-

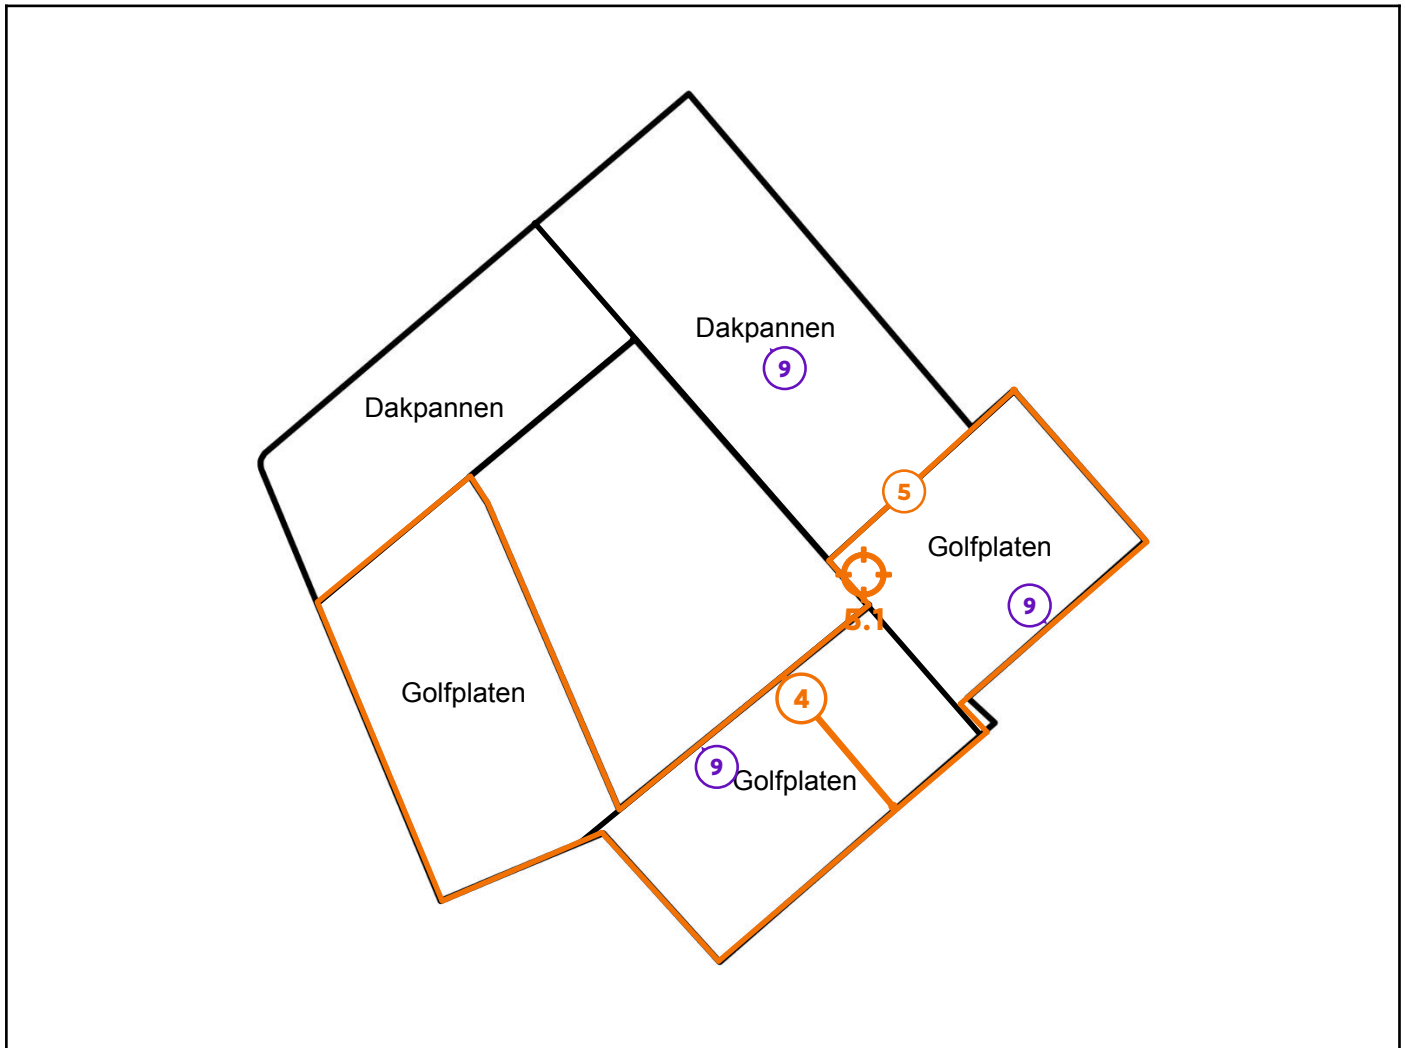
## Plan 1.4: Dak

Beschrijving	Type	Actie
4. menuiserie	Asbestmateriaal	<a href="#">Verwijderen</a>
5. golfplaat	Asbestmateriaal	<a href="#">Verwijderen</a>
5.1 Code: BRA002	Puntmonster	-
9. schouw - haard	Advies	-

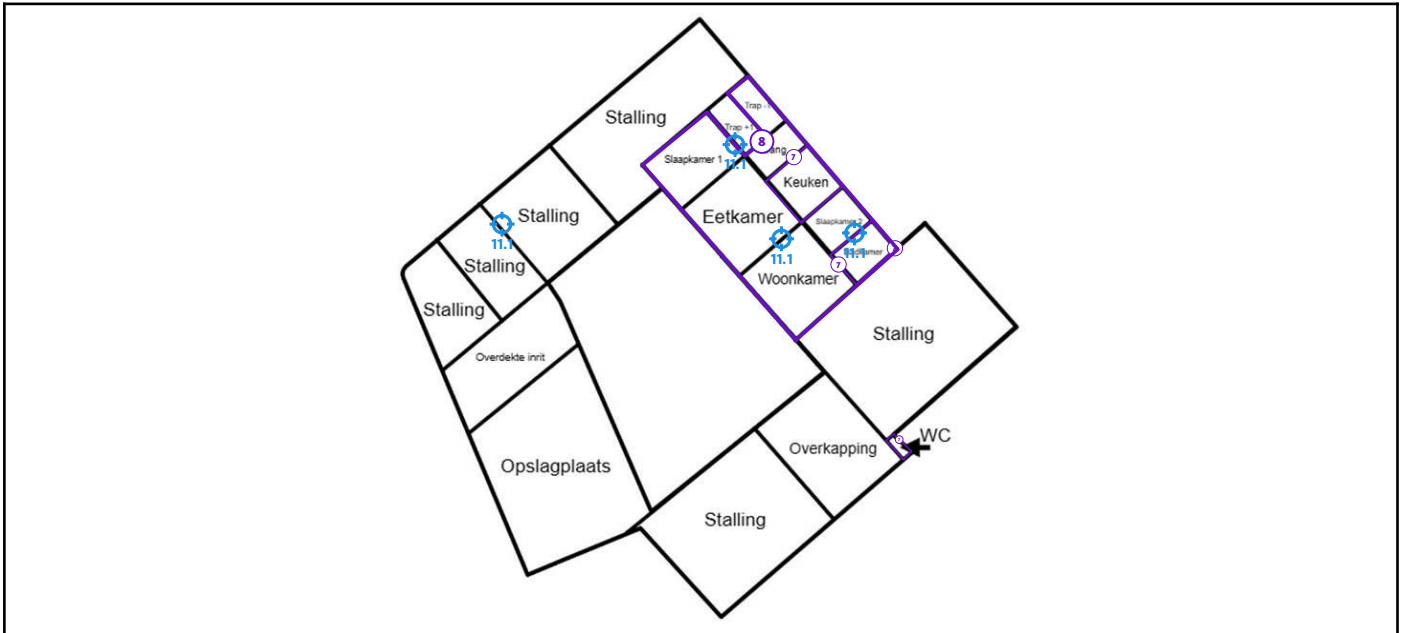
## Plan 1.5: Niveau 0 - wandtegels, plafonds & pleisterwerk

Beschrijving	Type	Actie
7. wandtegels	Advies	-
8. plafonds	Advies	-
11. pleisterwerk - wand	Geen asbest	-
11.1 Code: BRA004	Mengmonster	-
