Asbestinventarisatetest

Heestertstraat 16, 8582 Avelgem

Attestnummer : 20240408-000415.000

Uitgegeven op : 08.04.2024

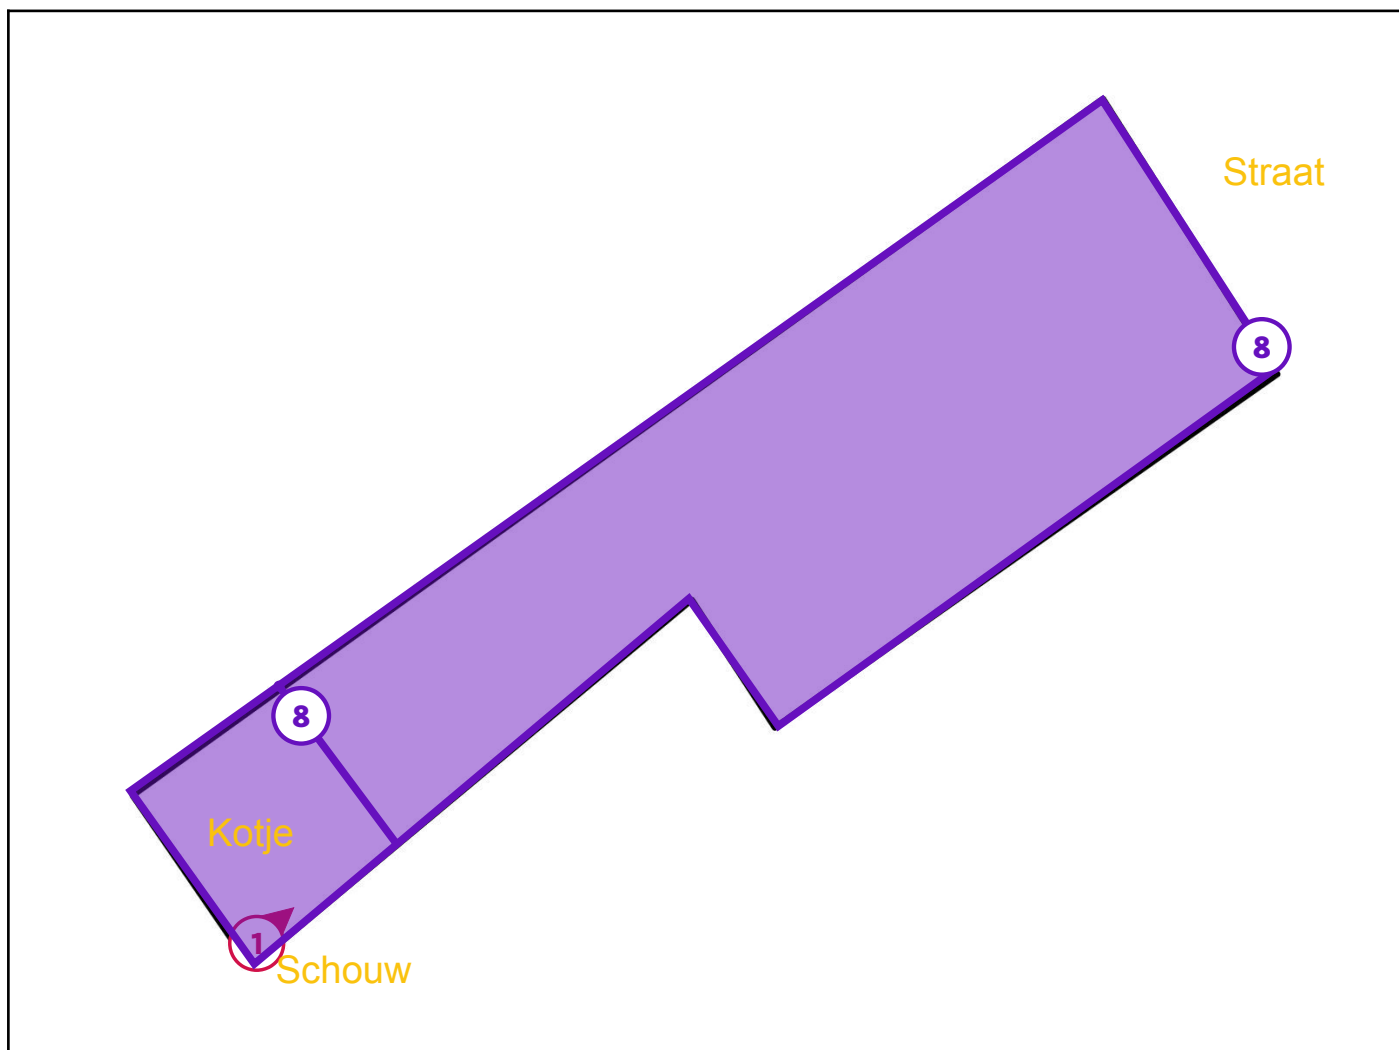
Plan 1.1: Woning

Beschrijving	Type	Actie
1. Top schouw	Asbestmateriaal	Dringend verwijderen
8. Onderdak	Advies	-

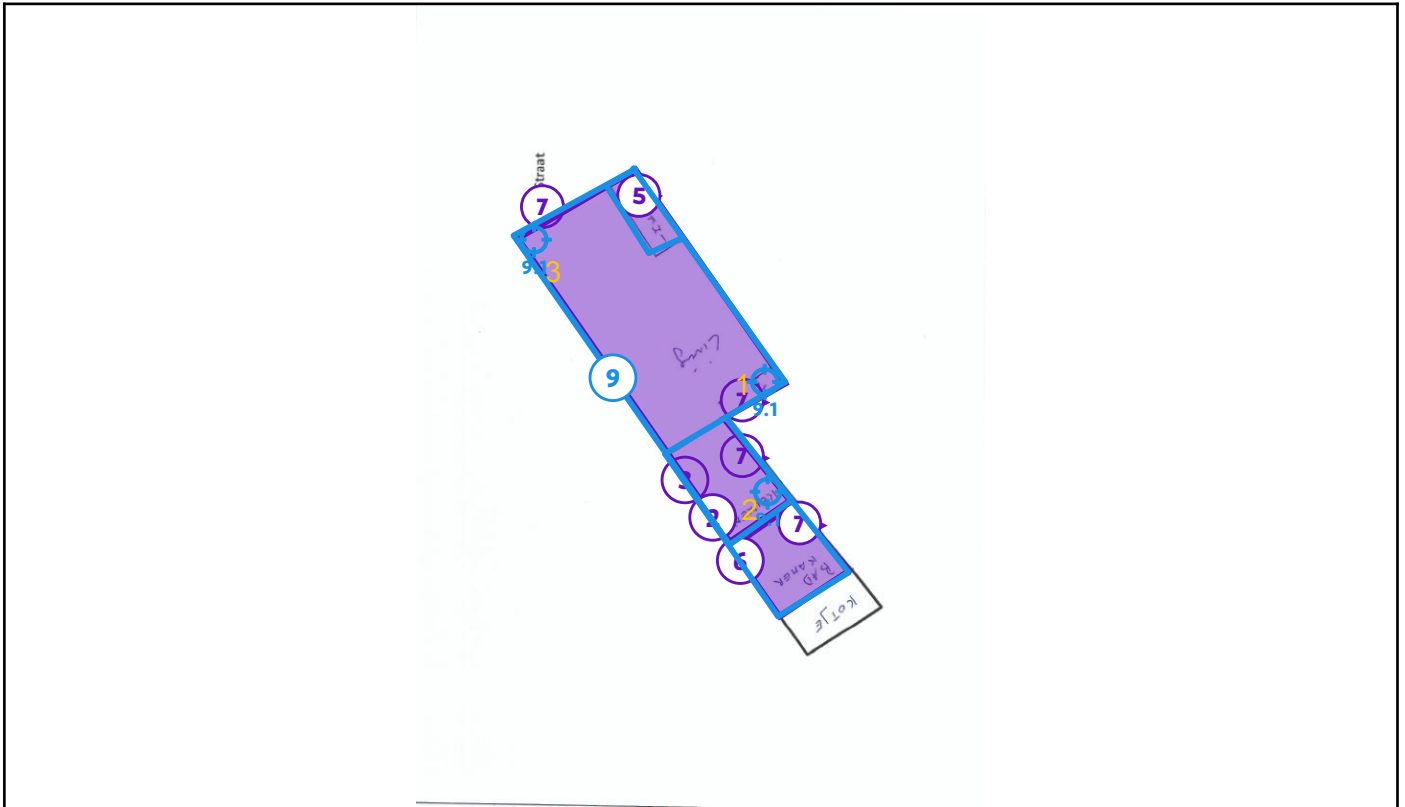
Plan 1.2: Gelijkvloers woning

Beschrijving	Type	Actie
2. Plafonds beneden en boven	Advies	-
3. Faiences keuken	Advies	-
5. Zekeringkasten	Advies	-
6. Faiences badkamer	Advies	-
7. Kit ramen	Advies	-
9. Pleister binnenwanden	Geen asbest	-
9.1 Code: MM1	Mengmonster	-

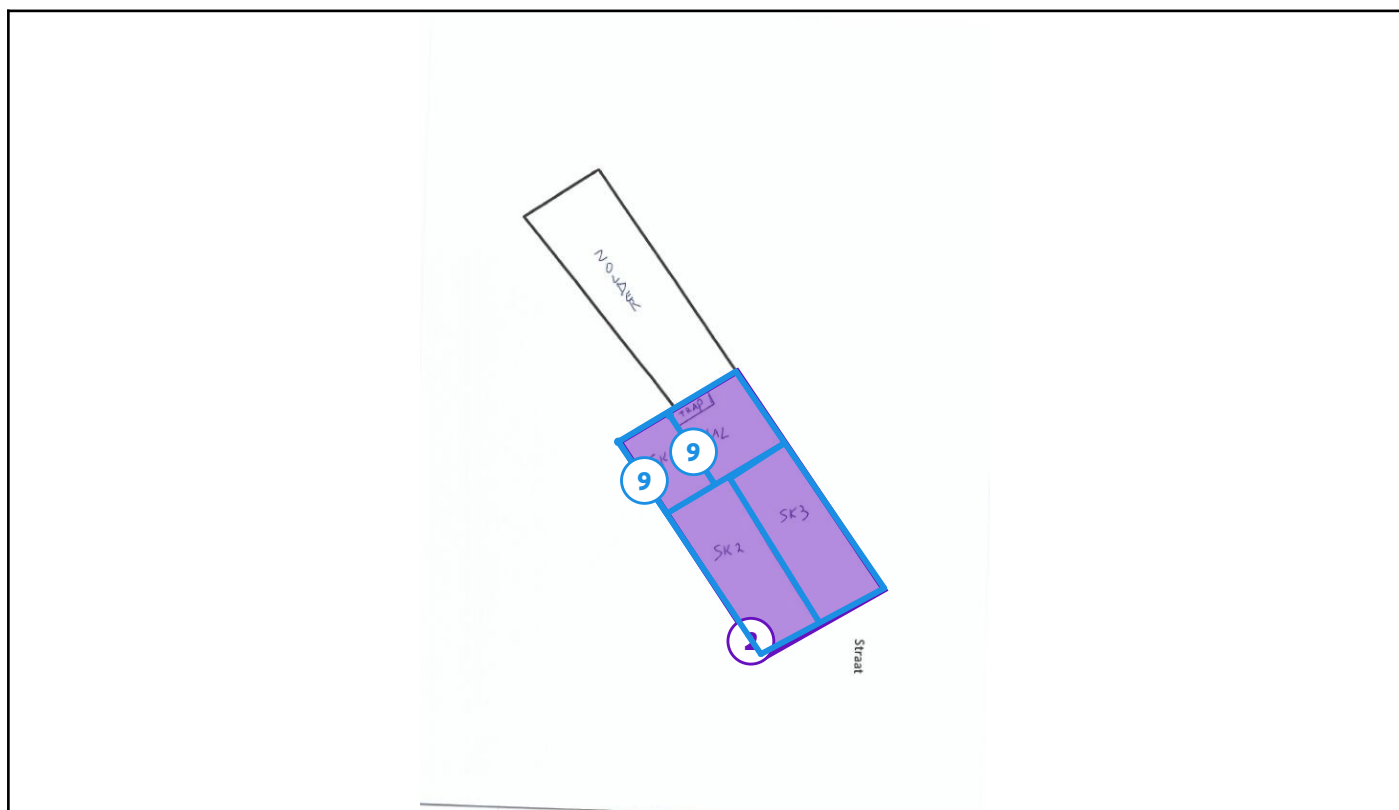
Plan 1.3: Verdieping

Beschrijving	Type	Actie
2. Plafonds beneden en boven	Advies	-
9. Pleister binnenwanden	Geen asbest	-

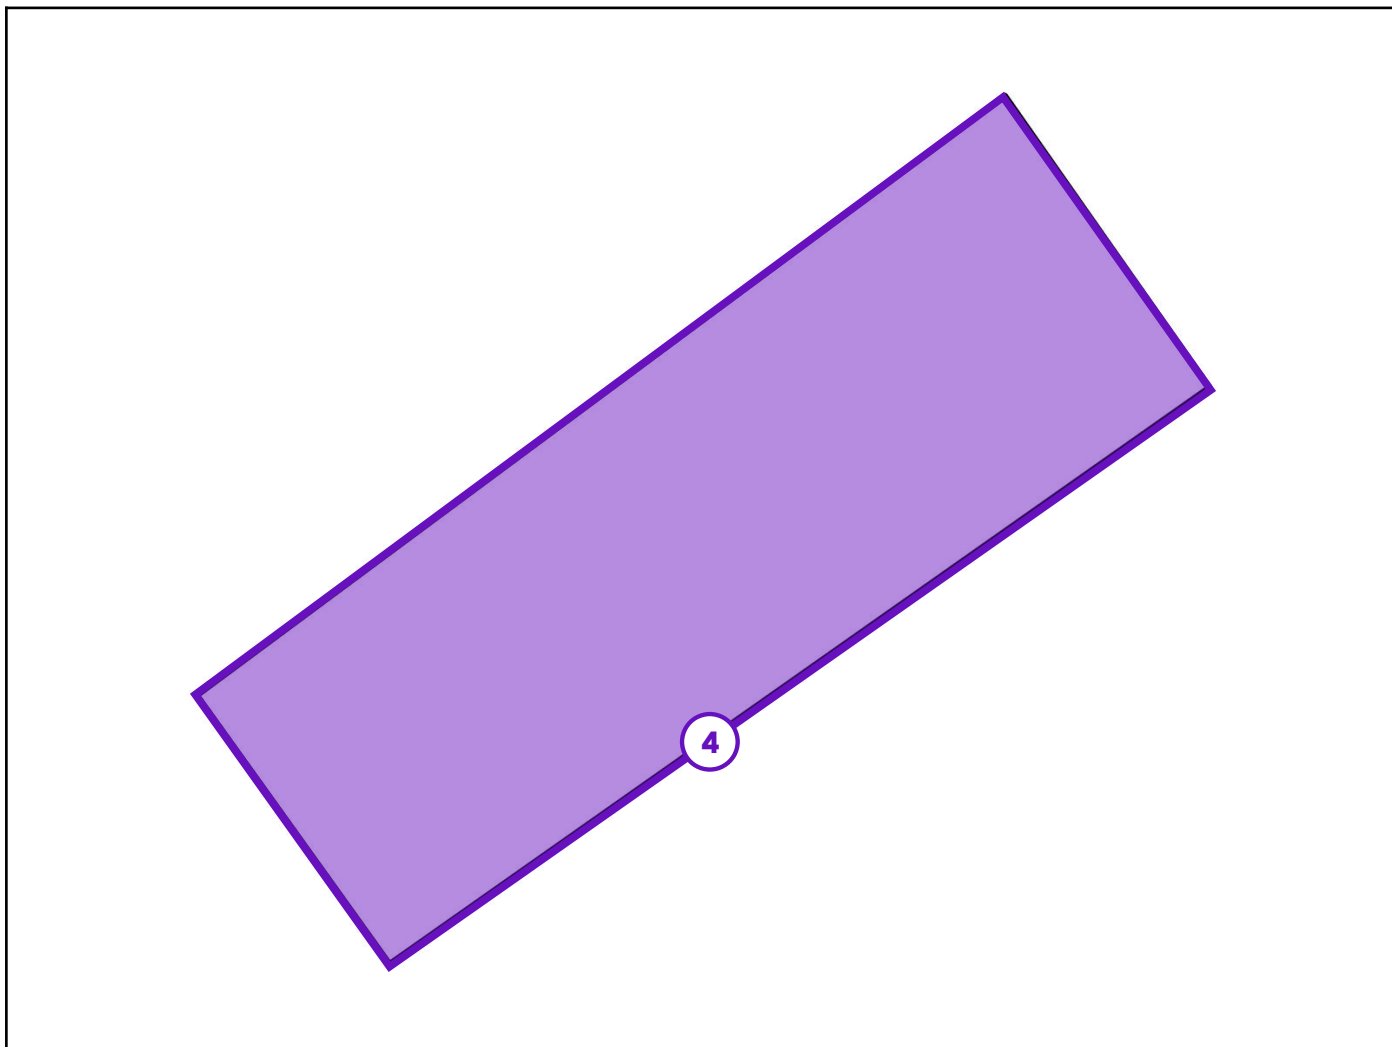
Plan 2.1: Tuinhuis

Beschrijving	Type	Actie
4. Dak tuinhuis	Advies	-
