# Asbestinventarisatietest

Lege Moerstraat 10, 8000 Brugge

Attestnummer : 20240718-000316.000

**Niet-asbestveilig**

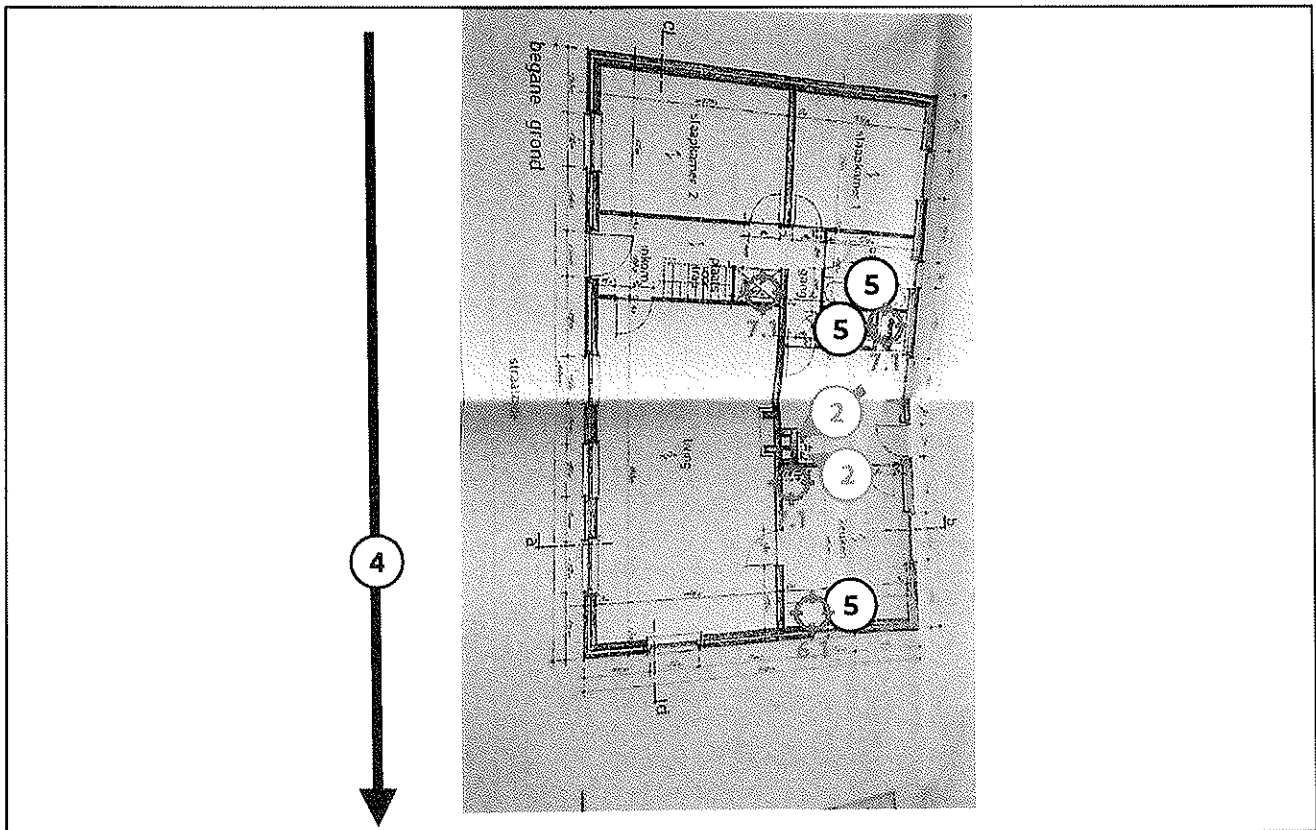
# Plan 1.1: 2024\_07\_14\_16\_24\_05

Beschrijving	Type	Actie
2. Kuisluiken schouw	Asbestmateriaal	Verwijderen
4. Pleisterwerk Plafonds	Advies	-
5. Tegellijn Faiencetegels Muren keuken, WC, badkamer	Advies	-
6. Dempingsplaat spoelbak keuken	Geen asbest	-
6.1 Code: E-24-042703/02	Puntmonster	-
7. Pleisterwerk wanden	Geen asbest	-
7.1 Code: E-24-042703/01	Mengmonster	-

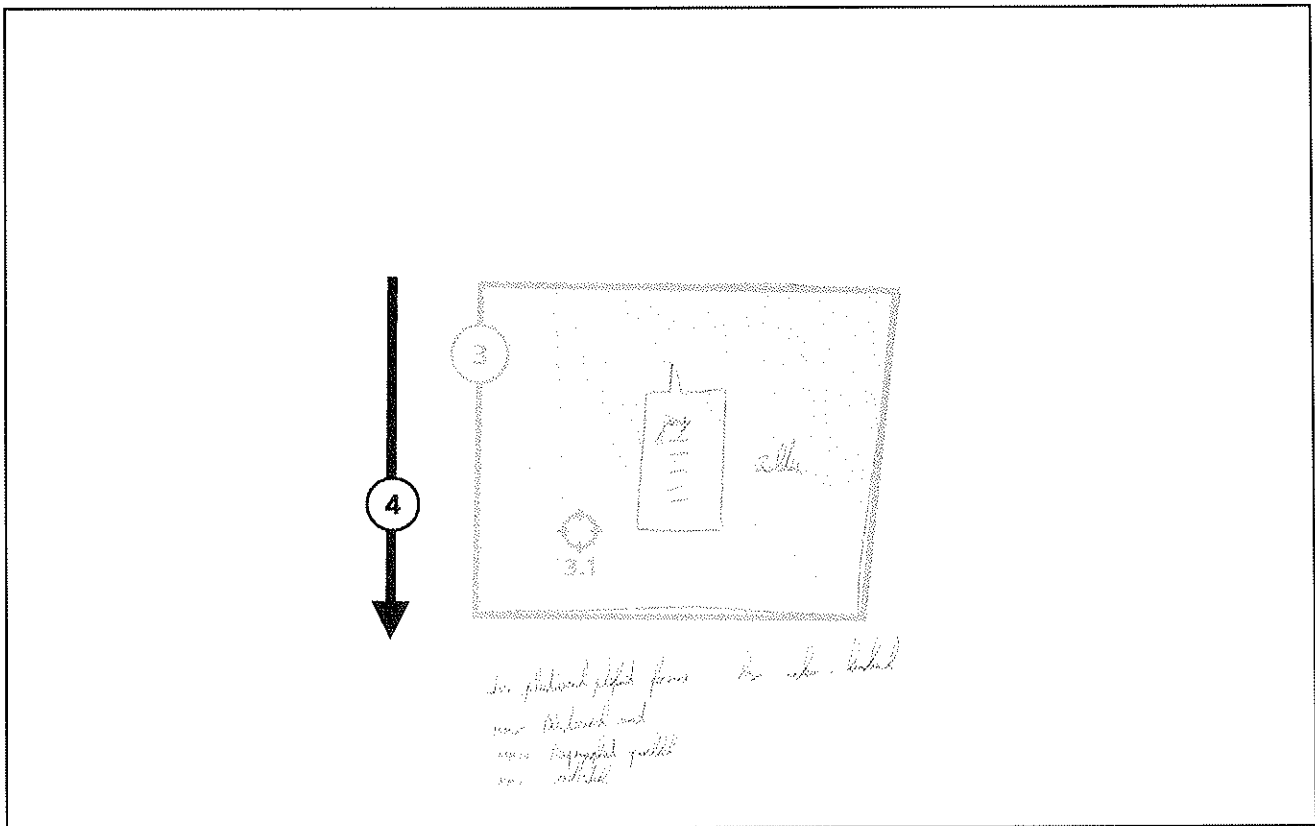
## Plan 2.1: 2024\_07\_14\_16\_15\_46

Beschrijving	Type	Actie
3. Onderdak hoofdgebouw	Asbestmateriaal	OPROEP/ANALYSE
3.1 Code: E-24-042703/03	Puntmonster	-
4. Pleisterwerk Plafonds	Advies	-
