Asbestinventarisatetest

Dries 12, 9520 Sint-Lievens-Houtem

Attestnummer : 20230709-000078.000

Uitgegeven op : 09.07.2023

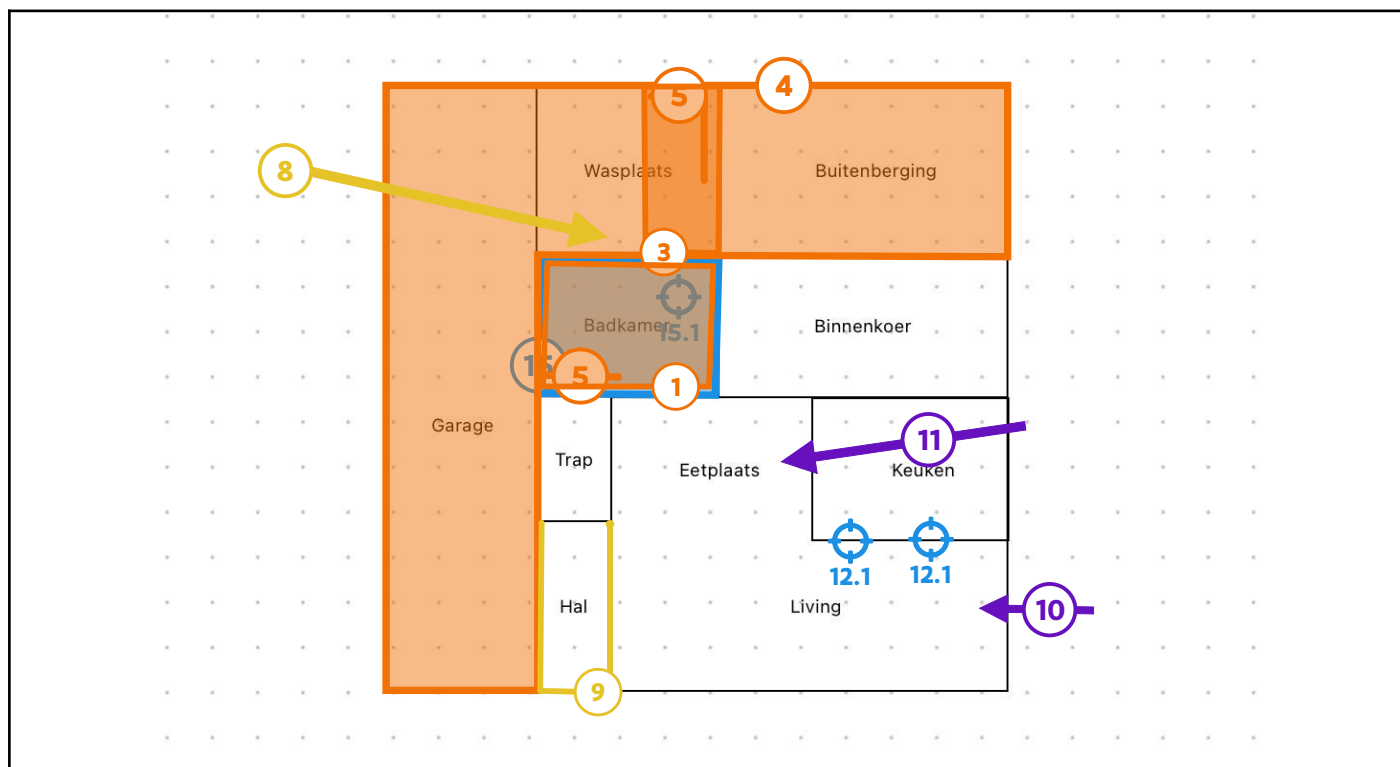
Plan 1.1: Gelijkvloers

Beschrijving	Type	Actie
1. Platen plafond badkamer, bovenverdieping & trap	Asbestmateriaal	Verwijderen
3. Plaatwand slaapkamer & plafond washok	Asbestmateriaal	Verwijderen
4. golfplatendak garage, washok & buitenberging	Asbestmateriaal	Verwijderen
5. Plaatwand washok & kastwand badkamer	Asbestmateriaal	Verwijderen
8. Bakeliet stopcontacten & schakelaars	Asbestmateriaal	Zorgvuldig beheren
9. Plaatwand inkomhal	Asbestmateriaal	Zorgvuldig beheren
10. koord gashaard living	Advies	-
11. koord gashaard eetplaats	Advies	-
12. Pleisterwerk muur	Geen asbest	-
12.1 Code: E-23-033124/04	Mengmonster	-

15. vinylvloer badkamer	Geen asbest	-
15.1 Code: E-23-033124/02	Puntmonster	-

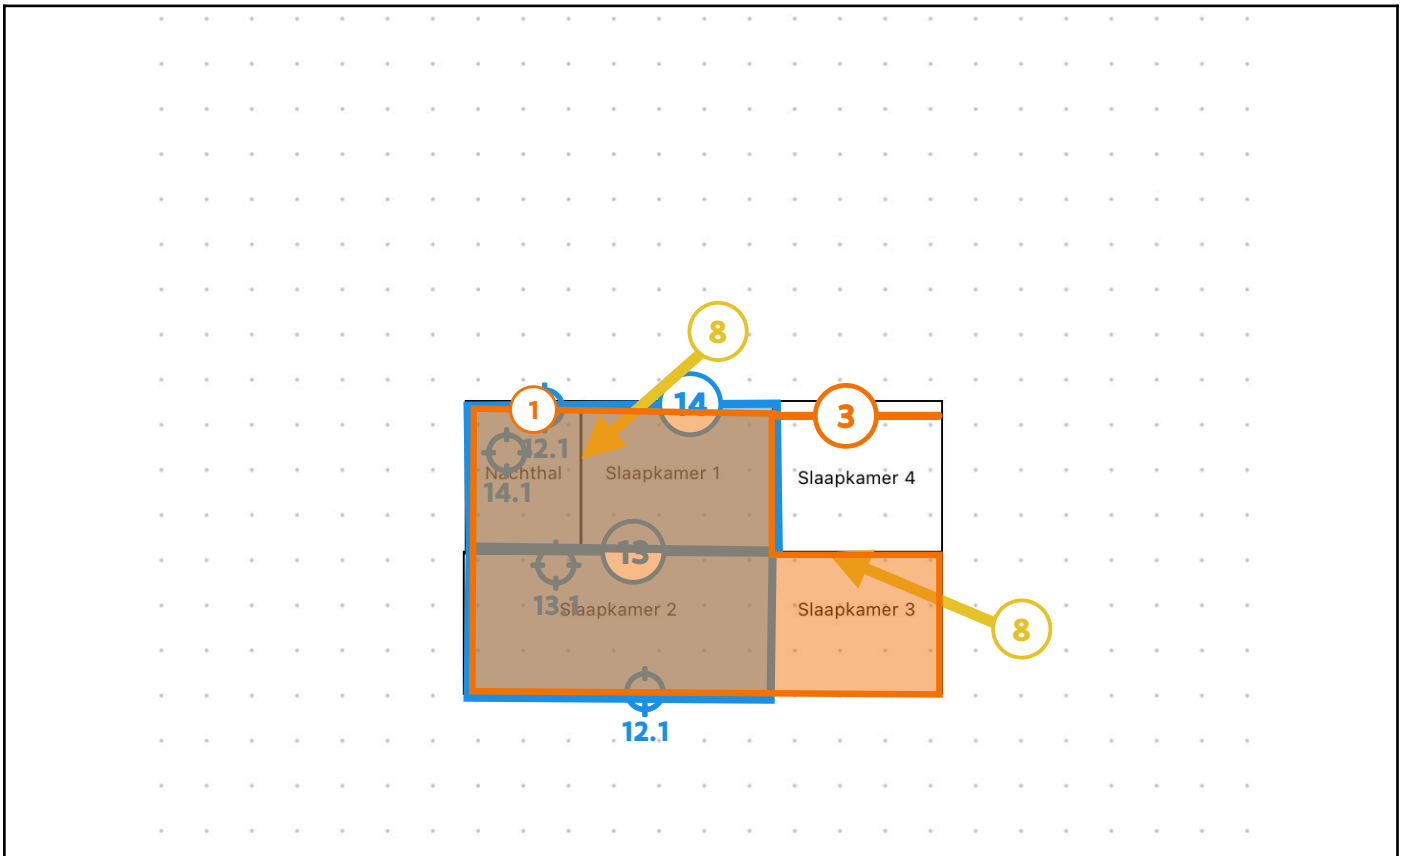
Plan 1.2: 1e verdieping

Beschrijving	Type	Actie
1. Platen plafond badkamer, bovenverdieping & trap	Asbestmateriaal	Verwijderen
3. Plaatwand slaapkamer & plafond washok	Asbestmateriaal	Verwijderen
8. Bakeliet stopcontacten & schakelaars	Asbestmateriaal	Zorgvuldig beheren
12. Pleisterwerk muur	Geen asbest	-
12.1 Code: E-23-033124/04	Mengmonster	-
13. Vinylvloer slaapkamer 2	Geen asbest	-
13.1 Code: E-23-033124/01	Puntmonster	-
14. Vinylvloer nachthal + slaapkamer 1	Geen asbest	-

14.1 Code: E-23-033124/03	Puntmonster	-
---------------------------	-------------	---

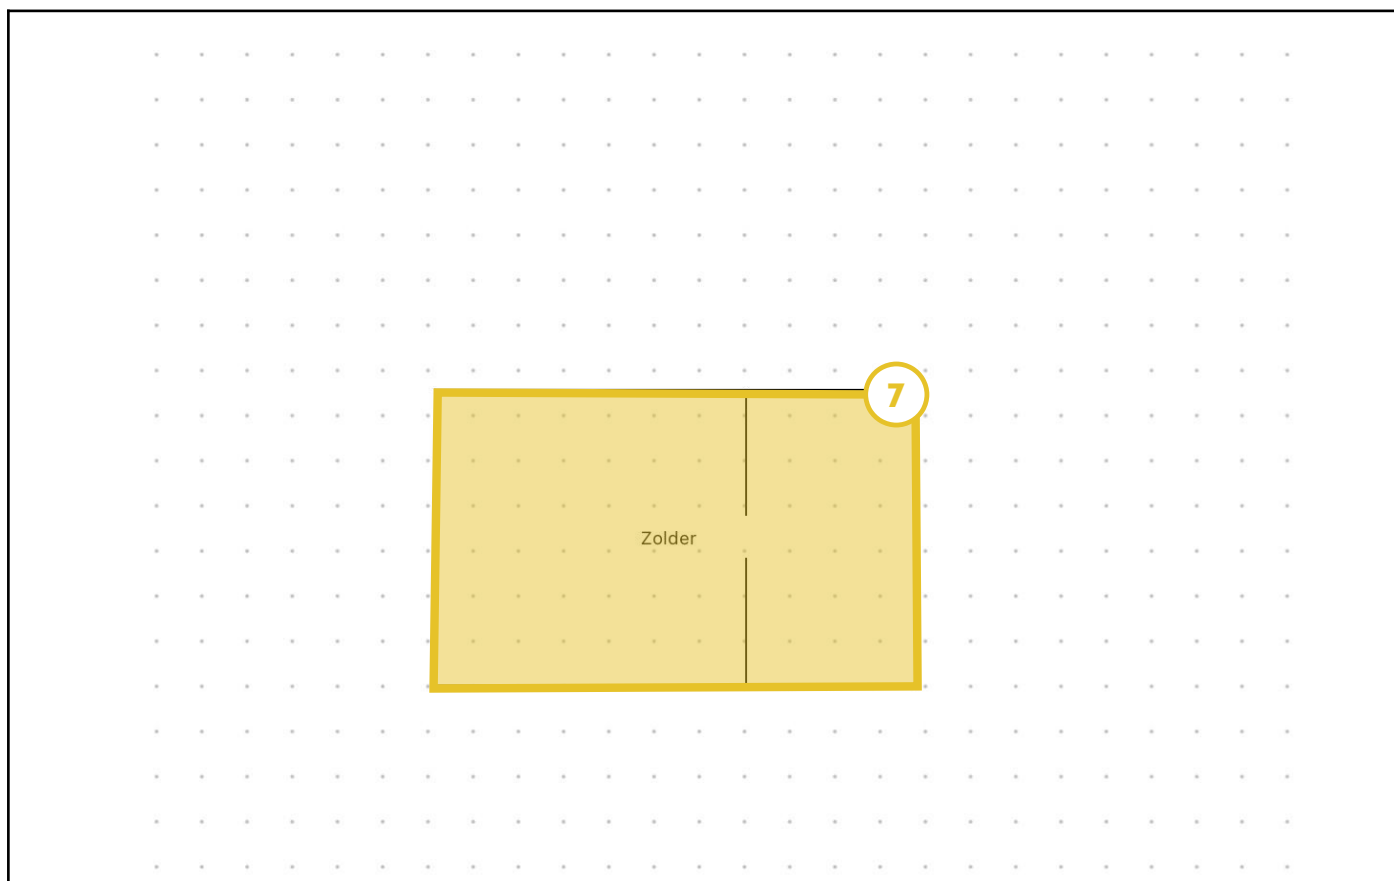
Plan 1.3: Zolder

Beschrijving	Type	Actie
7. Onderdak	Asbestmateriaal	Zorgvuldig beheren

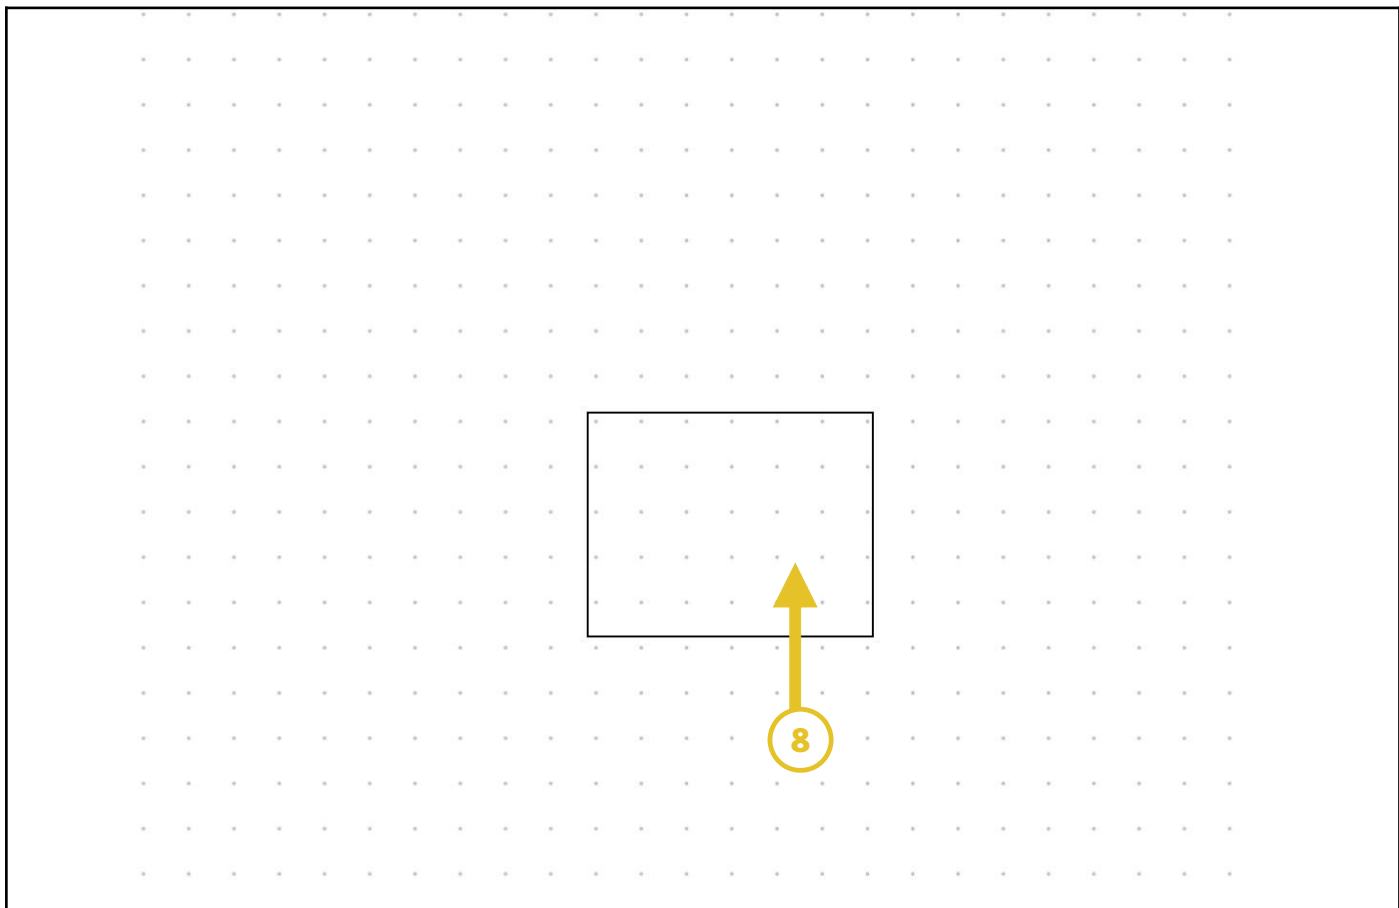
Plan 1.4: Kelder

Beschrijving	Type	Actie
8. Bakeliet stopcontacten & schakelaars	Asbestmateriaal	Zorgvuldig beheren

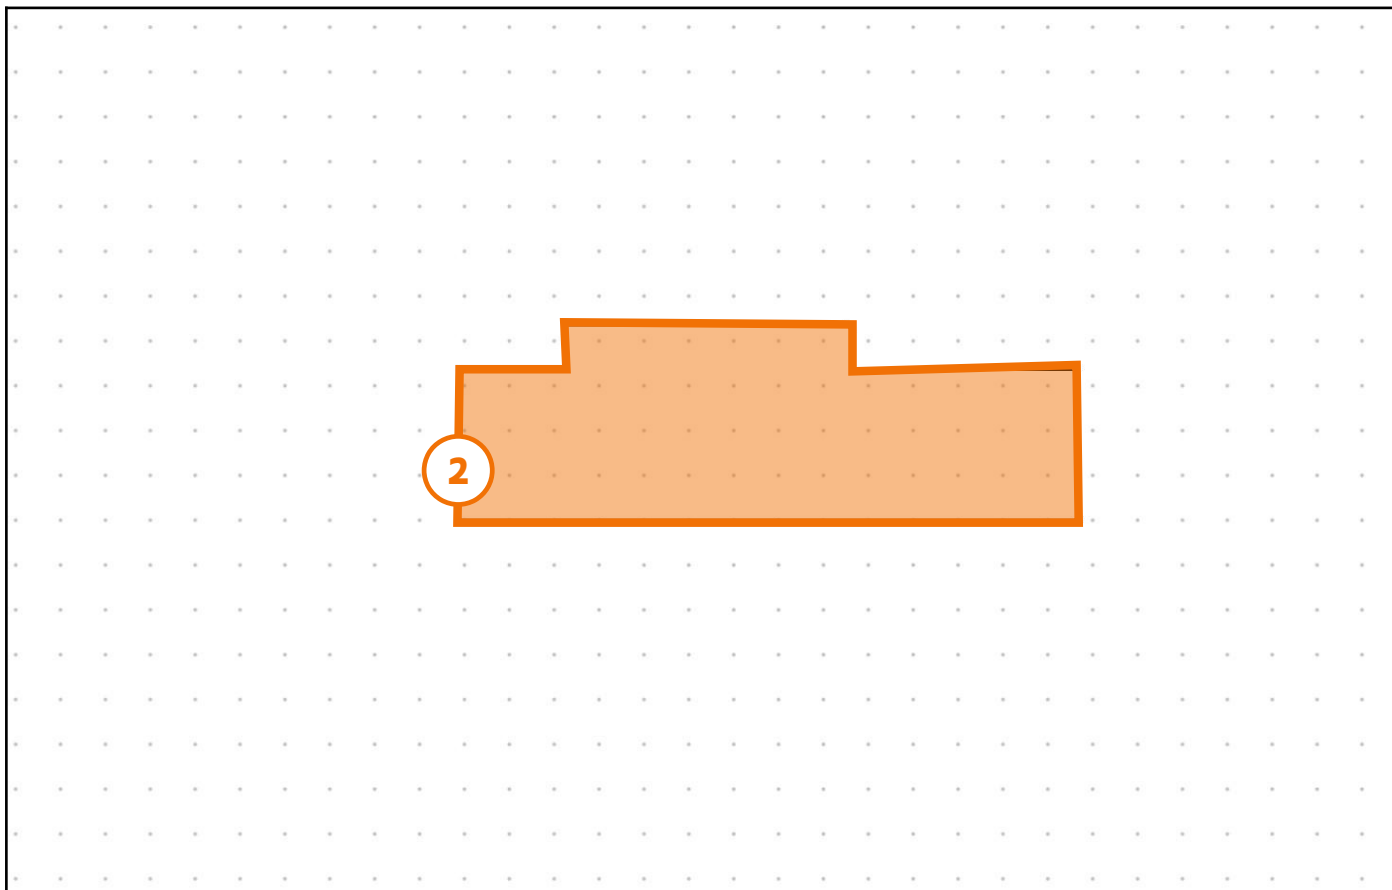
Plan 2.1: Tuinberging

Beschrijving	Type	Actie
2. golfplatendak tuinhok	Asbestmateriaal	Verwijderen

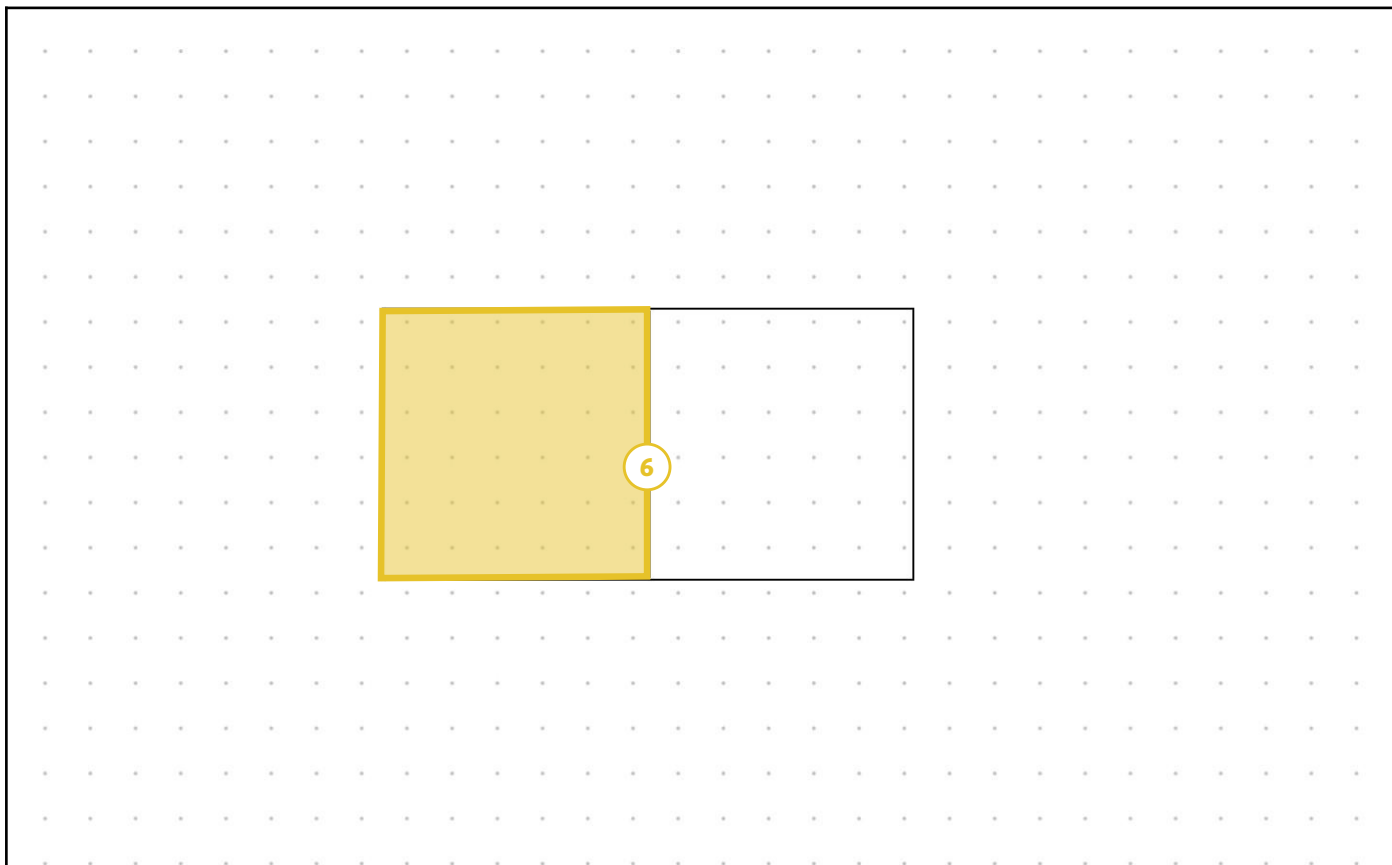
Plan 3.1: Garagebox

Beschrijving	Type	Actie
6. Onderdak garagebox	Asbestmateriaal	Zorgvuldig beheren

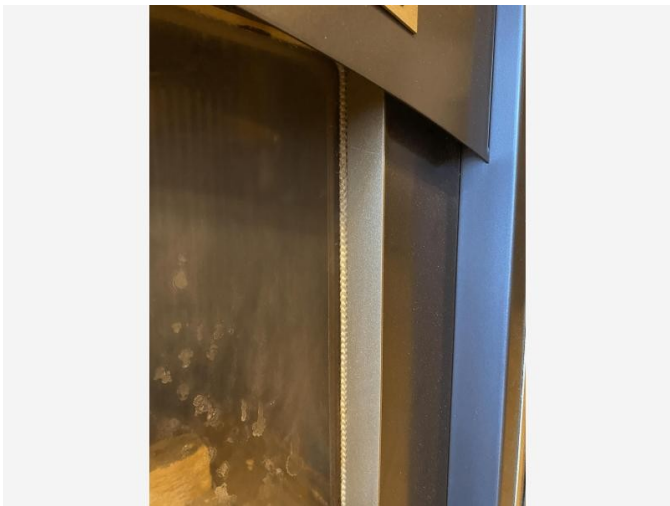
Vrije foto

Identificatiemethode	Vaststelling & expertise (niet-asbestverdacht)
Primaire drager	Ruimteverwarming
(Asbest)materiaal	Koord, lint, band, strip
Bindmiddel	Weinig of geen bindmiddel (textiel, bevlokkings, ...)
Gebondenheid bindmiddel	Niet-hechtgebonden

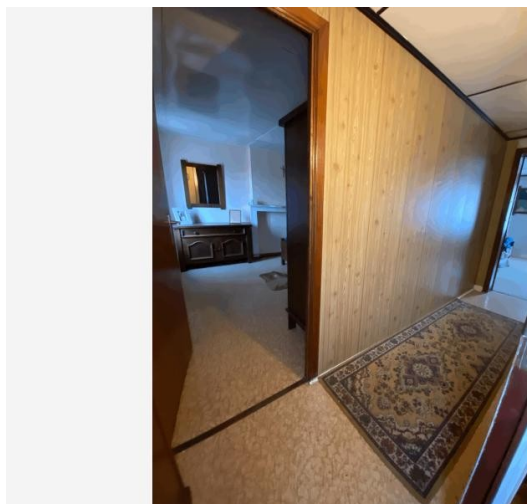
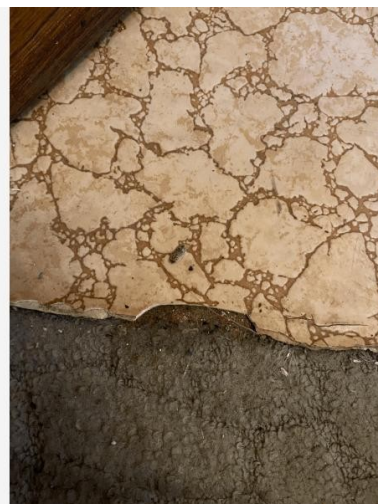
Beschrijving	Vinylvloer slaapkamer 2
Omgeving	Binnen
Primaire drager	Vloer
Bindmiddel van materiaal	Karton - papier - viltachtig

Gebondenheid op basis van bindmiddel	Niet-hechtgebonden
Hoeveelheid (oppervlakte - aantal)	• 19,63 m ² - 1 stuk
Totale oppervlakte	19,63 m ²
Identificatiemethode	Vaststelling met monstername
Destructieve handeling voor identificatie	Nee
