Asbestinventarisatetest

Ijsbroekstraat 6, 9506 Geraardsbergen

Attestnummer : 20240314-000052.000

Uitgegeven op : 14.03.2024

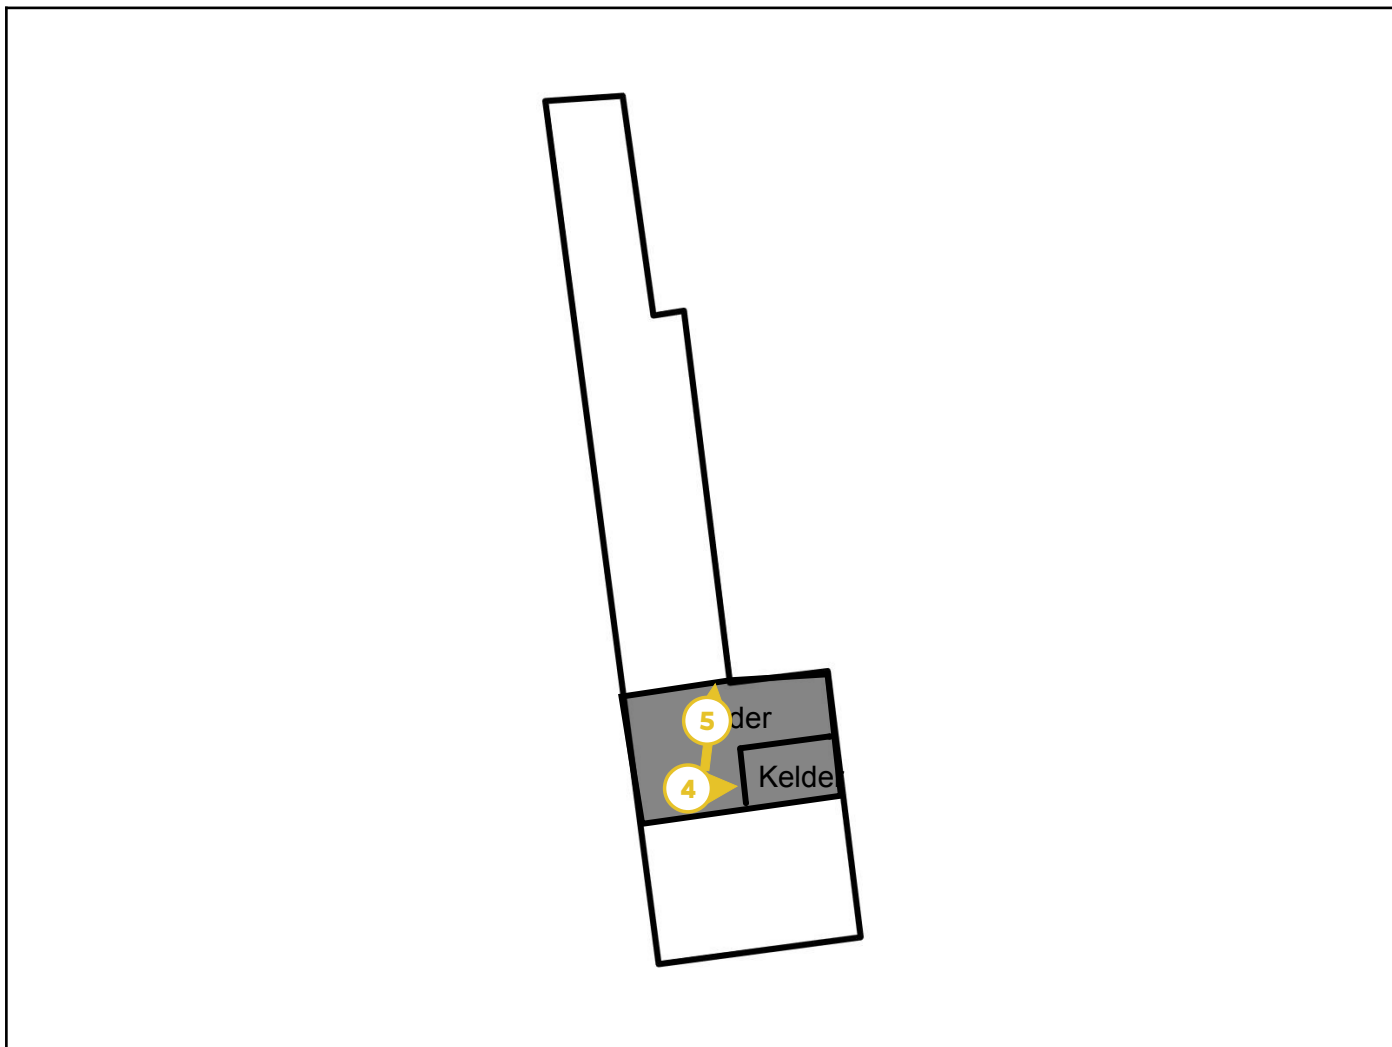
Plan 1.1: Kelder

Beschrijving	Type	Actie
4. Deurpaneel	Asbestmateriaal	Zorgvuldig beheren
5. Bakeliet	Asbestmateriaal	Zorgvuldig beheren

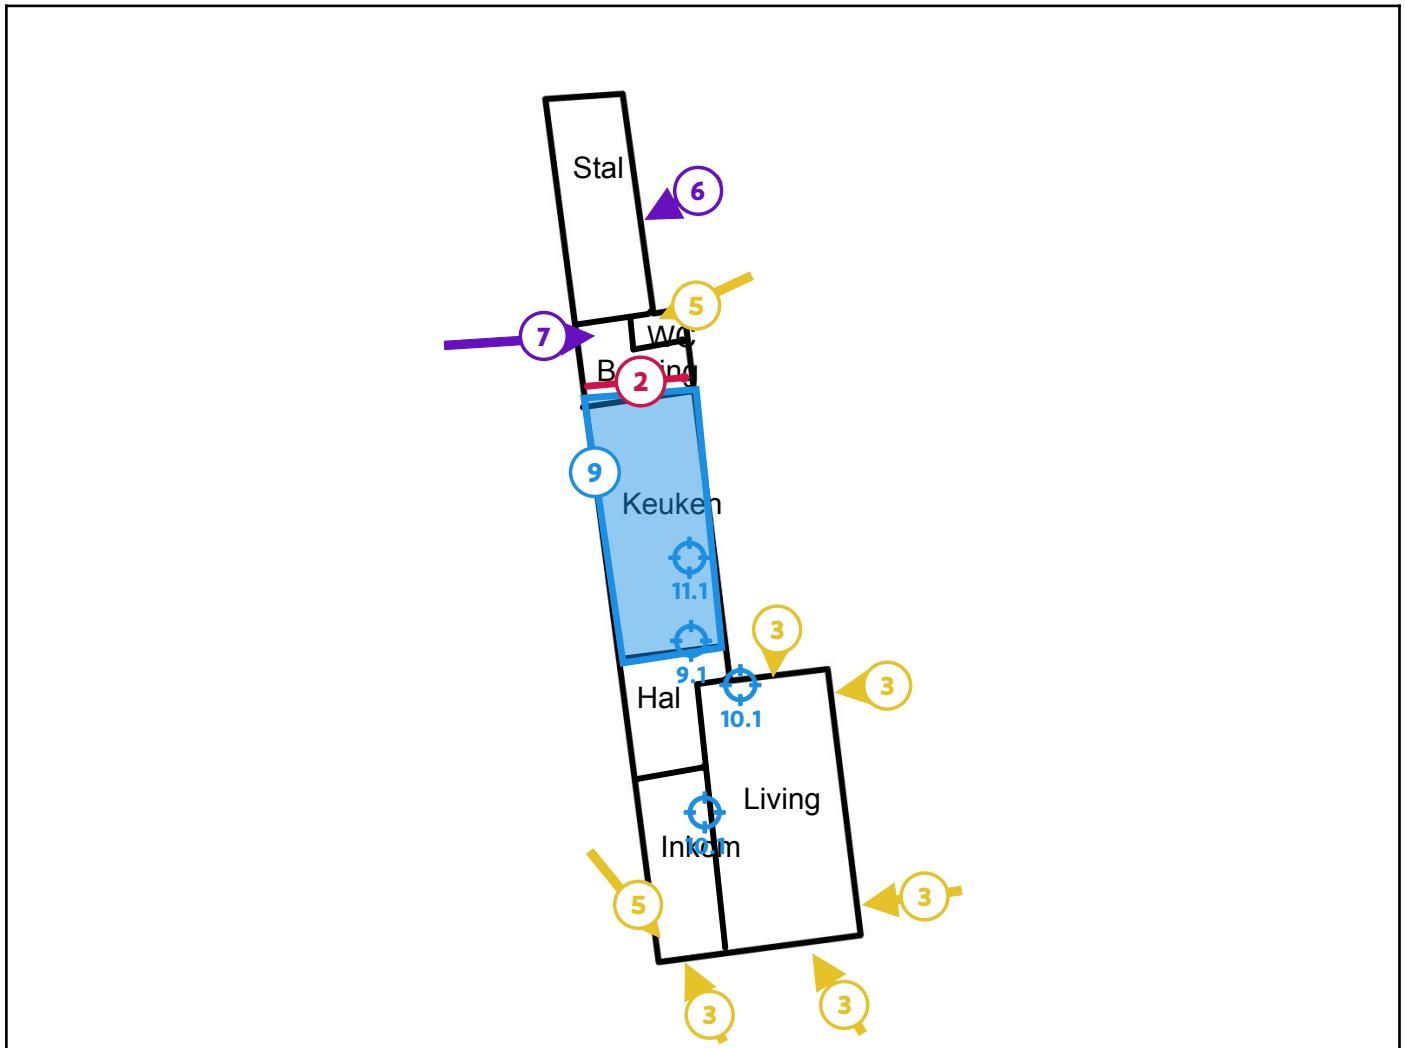
Plan 1.2: Gelijkvloers

Beschrijving	Type	Actie
2. Leidingisolatie	Asbestmateriaal	Dringend verwijderen
3. Mastieken	Asbestmateriaal	Zorgvuldig beheren
5. Bakeliet	Asbestmateriaal	Zorgvuldig beheren
6. Berghok slotvast	Beperking	-
7. Stookolieketel	Advies	-
9. Vinylvloer	Geen asbest	-
9.1 Code: BDA24028/5	Mengmonster	-

10. Pleisterwerk muren	Geen asbest	-
10.1 Code: BDA24028/6	Mengmonster	-
11. Pleisterwerk plafonds	Geen asbest	-
11.1 Code: BDA24028/7	Mengmonster	-

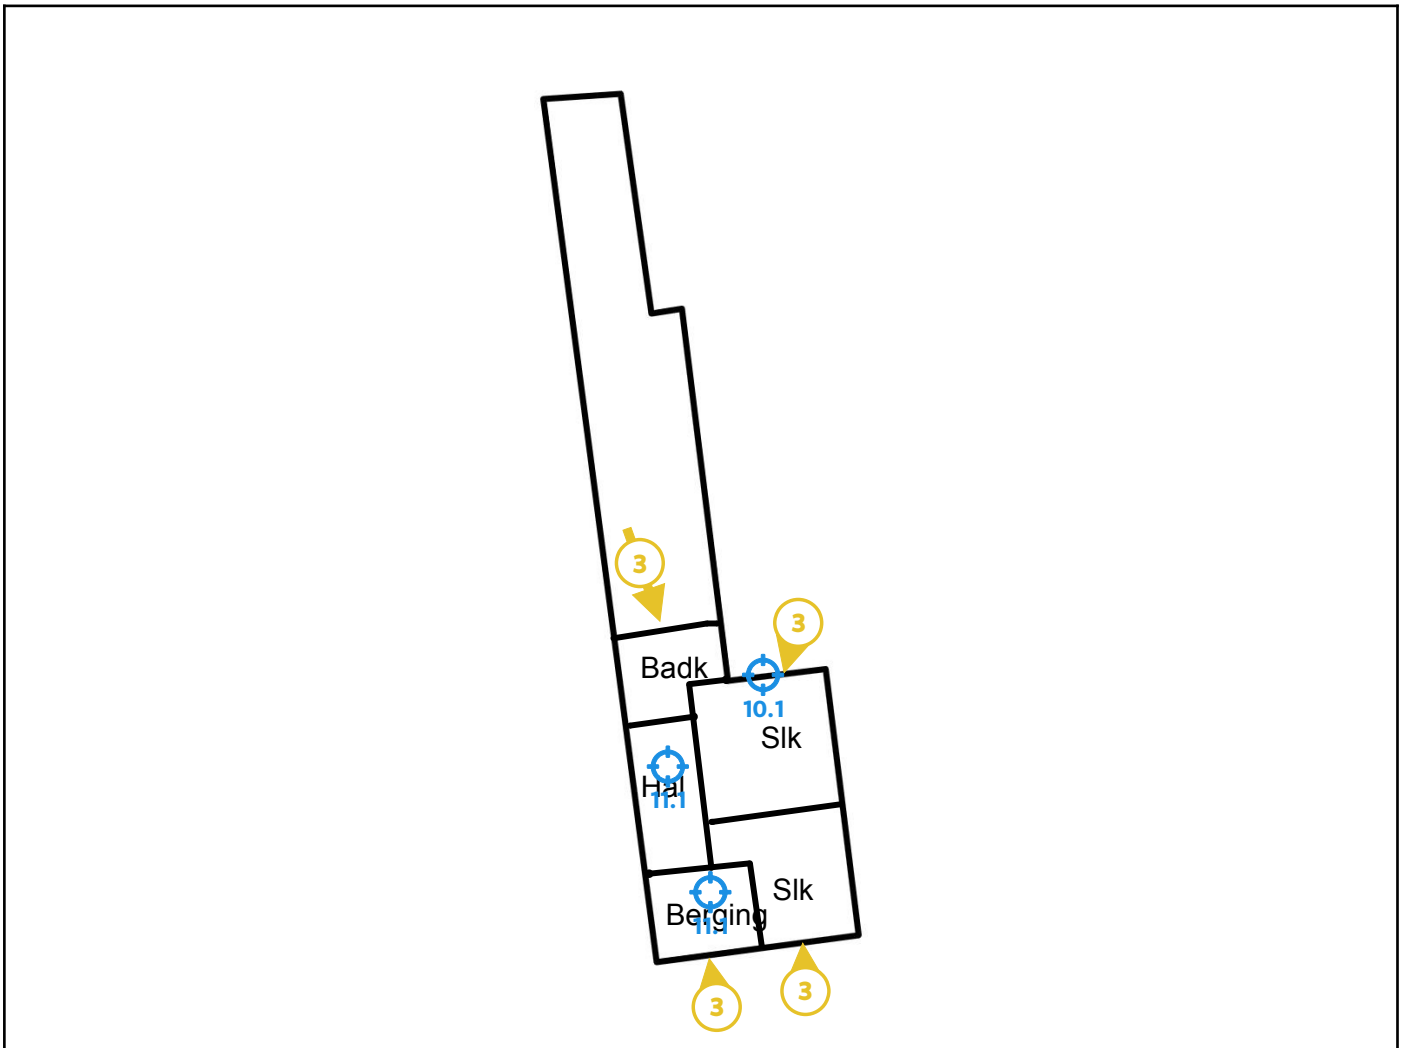
Plan 1.3: Eerste verdieping

Beschrijving	Type	Actie
3. Mastieken	Asbestmateriaal	Zorgvuldig beheren
10. Pleisterwerk muren	Geen asbest	-
10.1 Code: BDA24028/6	Mengmonster	-
11. Pleisterwerk plafonds	Geen asbest	-
11.1 Code: BDA24028/7	Mengmonster	-

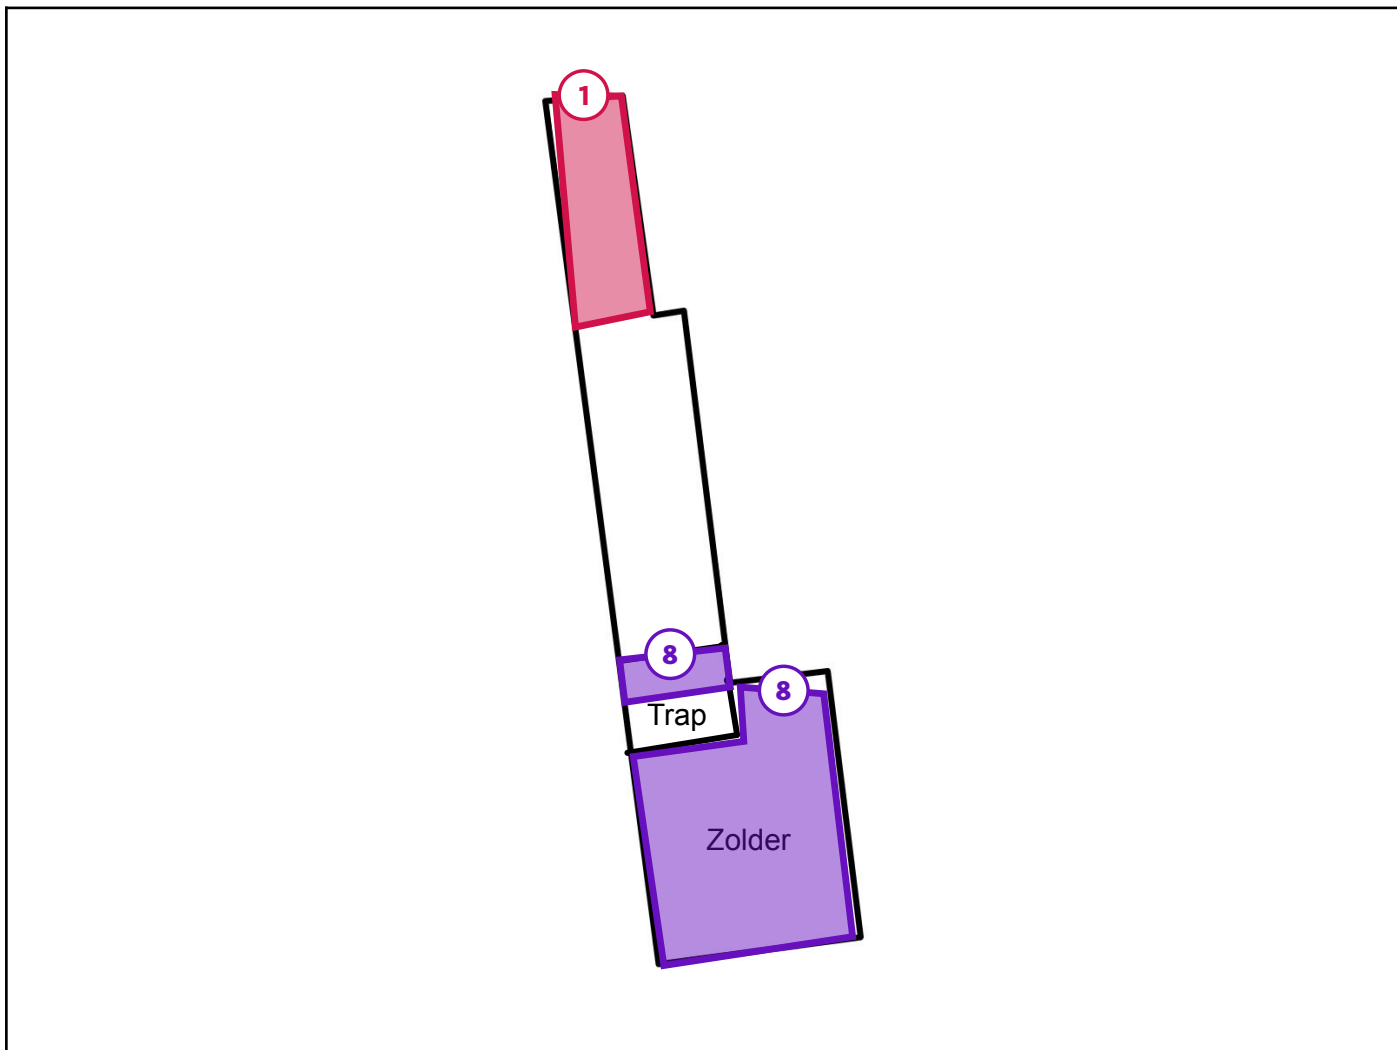
Plan 1.4: Zolder/dak

Beschrijving	Type	Actie
1. Golfplaten	Asbestmateriaal	Dringend verwijderen
8. Vinylvloer	Advies	-
