Asbestinventarisatetest

Sint-Hubertusplein 27, 9620 Zottegem

Attestnummer : 20240812-000334.000

Uitgegeven op : 12.08.2024

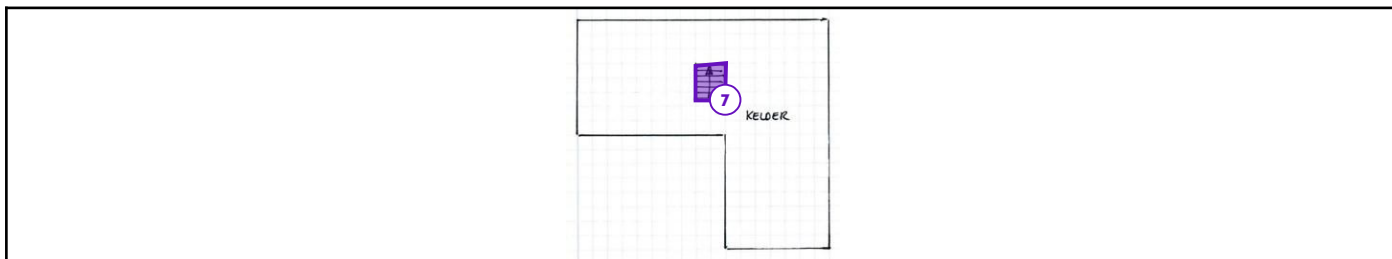
Plan 1.1: Zottegem - Sint-Hubertusplein 27 - Kelder

Beschrijving	Type	Actie
7. Hechtingslaag vloertegels	Advies	-

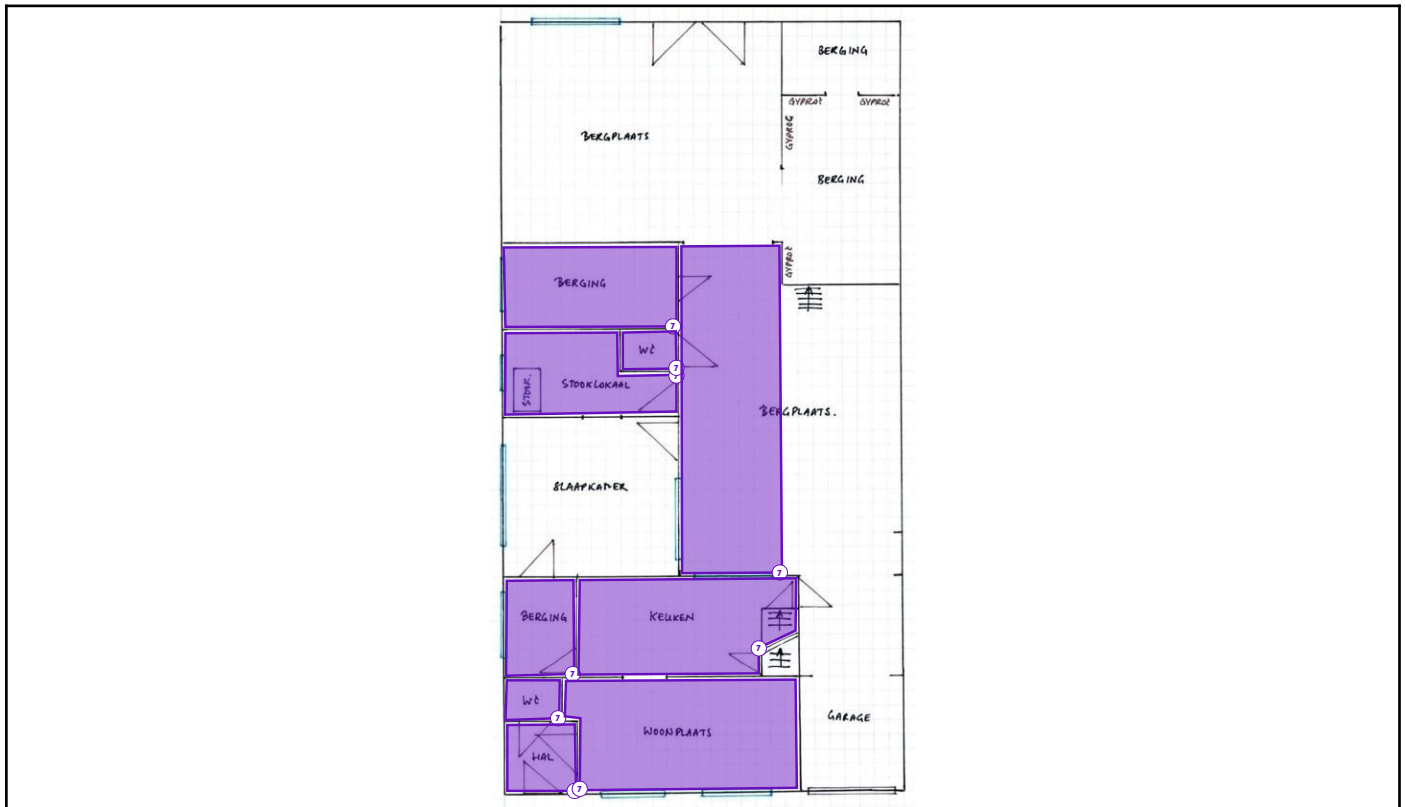
Plan 1.3: Zottegem - Sint-Hubertusplein 27 - Gelijkvloers

Beschrijving	Type	Actie
7. Hechtingslaag vloertegels	Advies	-

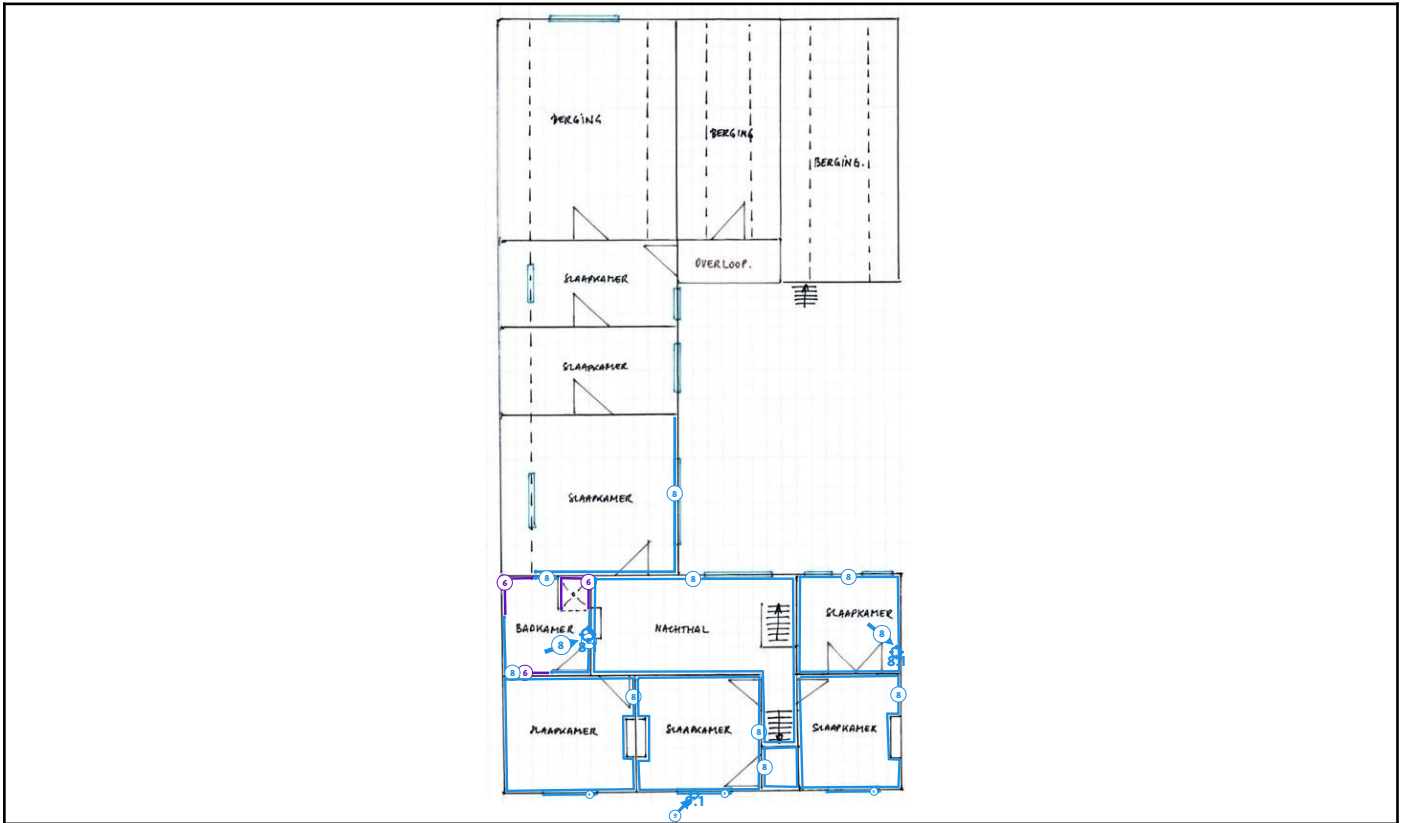
Plan 1.6: Zottegem - Sint-Hubertusplein 27 - 1e Verdieping

Beschrijving	Type	Actie
6. Hechtingslaag wandtegels	Advies	-
8. Pleisterwerk Muren	Geen asbest	-
8.1 Code: MM01	Mengmonster	-
9. Mastiek ramen	Geen asbest	-
9.1 Code: PM05	Puntmonster	-
