# Asbestinventarisatetest

41017B0044/00E000 - Smissenhoek 46, Zottegem + perceel  
0044/00E000

Attestnummer : 20240813-000160.000

## Niet-asbestveilig

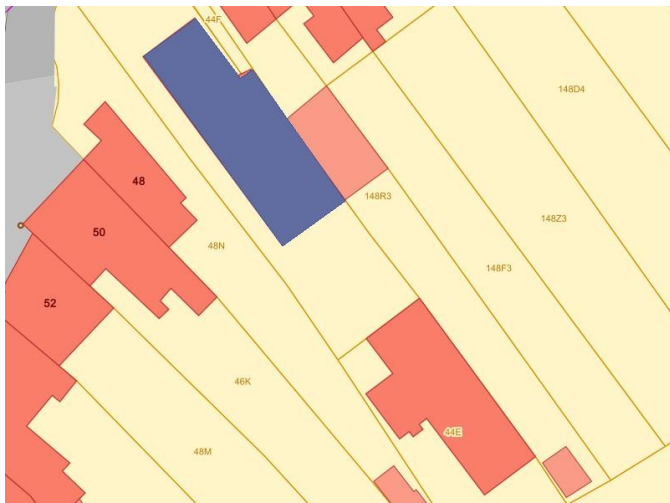
## Zone 1: Voorste gebouw perceel 0044/00G000

- 1 Asbestmateriaal**
- 1 Beperking**
- 0 Uitsluiting
- 0 Roerend goed
- 0 Puin, steenslag, (water)bodem
- 1 Advies**
- 1 Geen asbest**

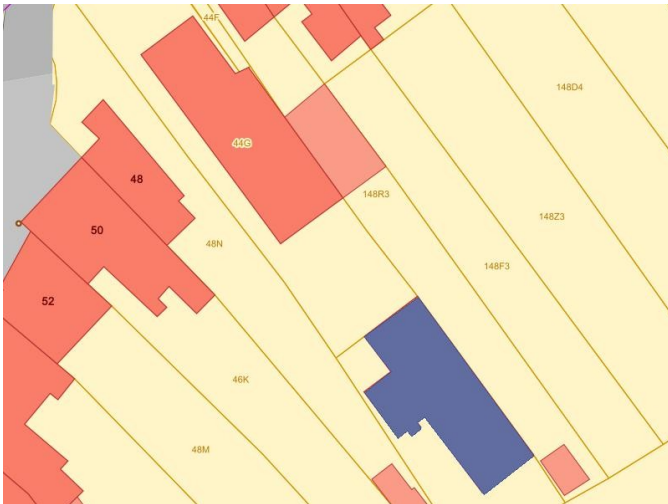
## Zone 2: achterste gebouw perceel 0044/00E000

- 3 Asbestmaterialen**
- 2 Beperkingen**
- 0 Uitsluitingen
- 0 Roerende goederen
- 0 Puin, steenslag, (water)bodem
- 0 Adviezen
- 2 Geen asbest**
