Asbestinventarisatetest

Blekeststraat 97, 9308 Aalst

Attestnummer : 20250626-000333.000

Niet-asbestveilig

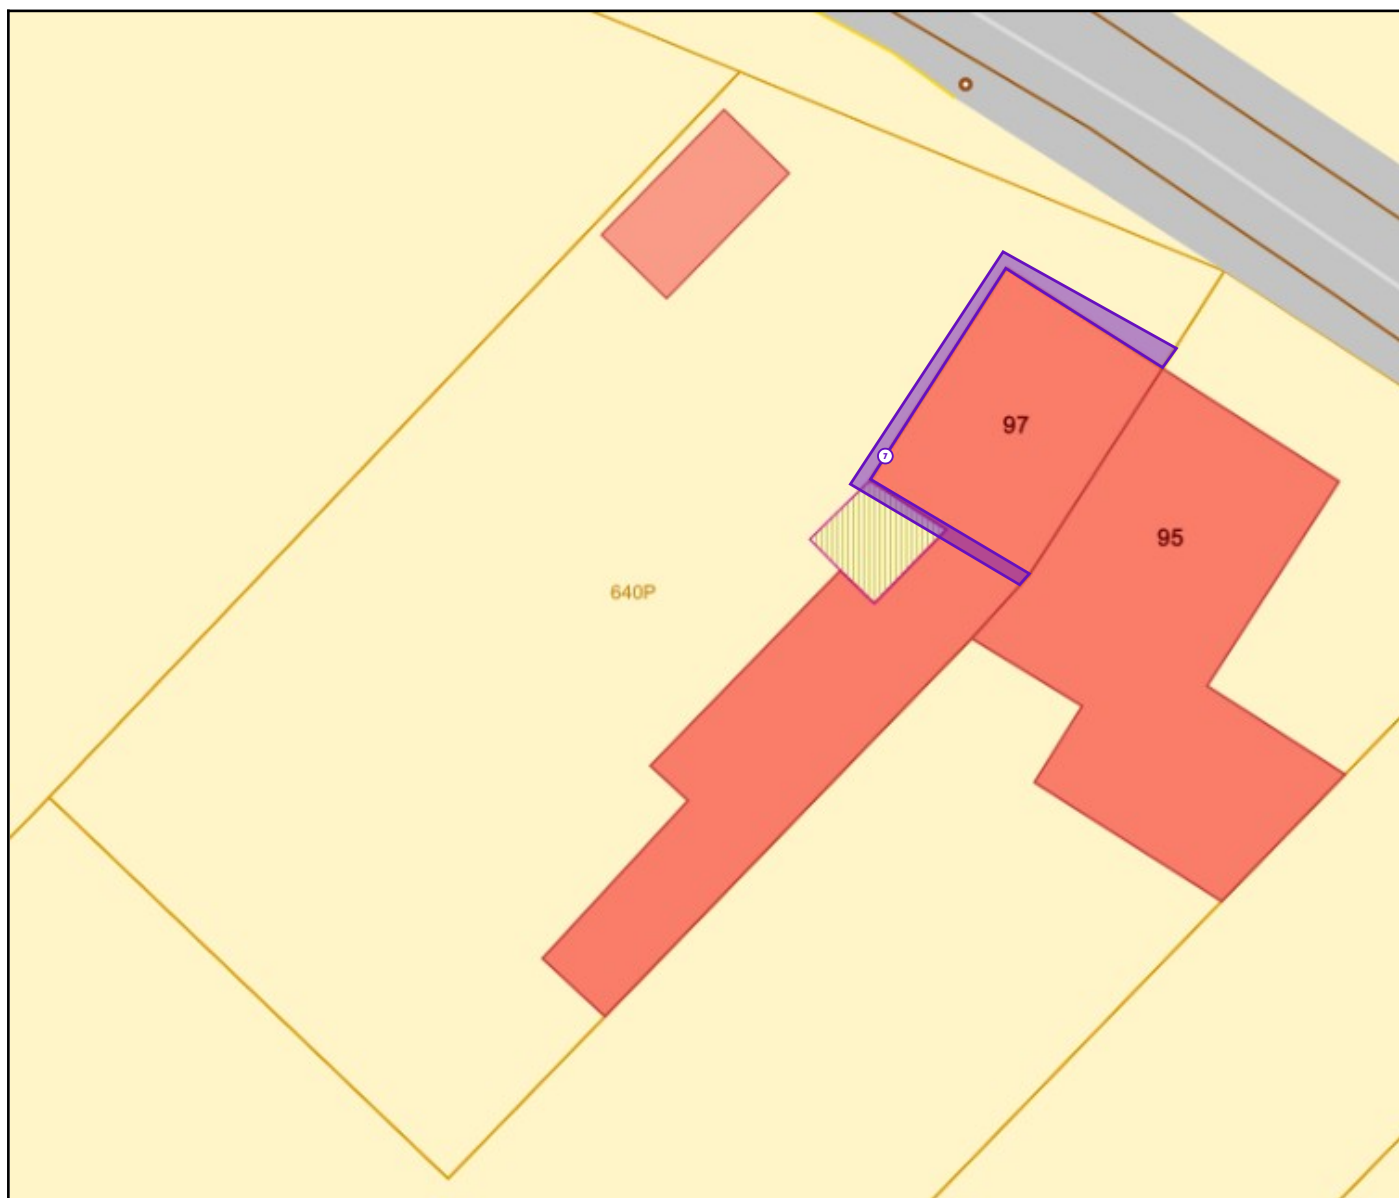
Plan 3.1: Vaststellingen buiten de constructies

Beschrijving	Type	Actie
7. Dakgoot	Beperking	-
