# Asbestinventarisatetest

Kruisveldstraat 5, 9550 Herzele

Attestnummer : 20241011-000116.000

**Niet-asbestveilig**

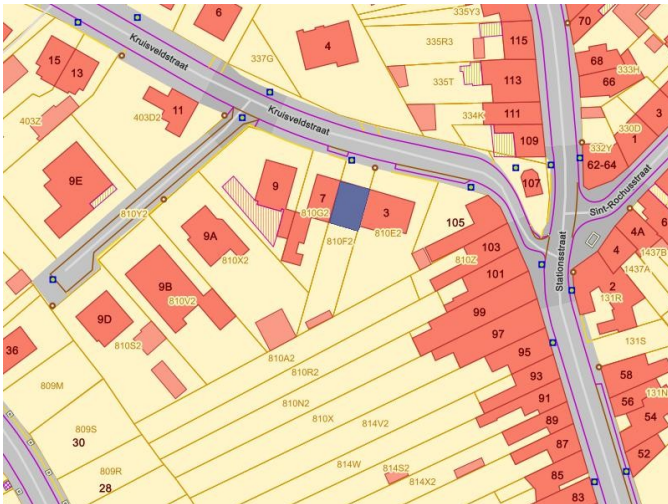
## Zone 1: Hoofdgebouw

- 4 Asbestmaterialen**
- 0 Beperkingen
- 0 Uitsluitingen
- 0 Roerende goederen
- 0 Puin, steenslag, (water)bodem
- 0 Adviezen
- 5 Geen asbest**

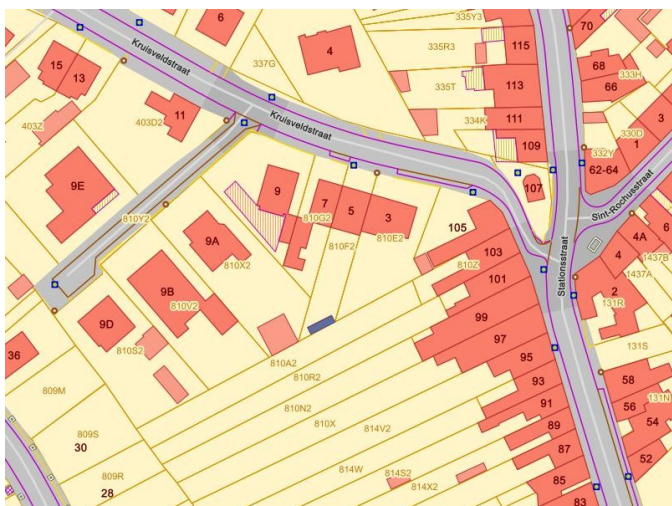
## Zone 2: Bijgebouw

- 1 **Asbestmateriaal**
- 0 Beperkingen
- 0 Uitsluitingen
- 0 Roerende goederen
- 0 Puin, steenslag, (water)bodem
- 0 Adviezen
- 0 Geen asbest
