Asbestinventarisatetest

De Hertstraat 41, 2660 Antwerpen

Attestnummer : 20230407-000318.000

Uitgegeven op : 07.04.2023

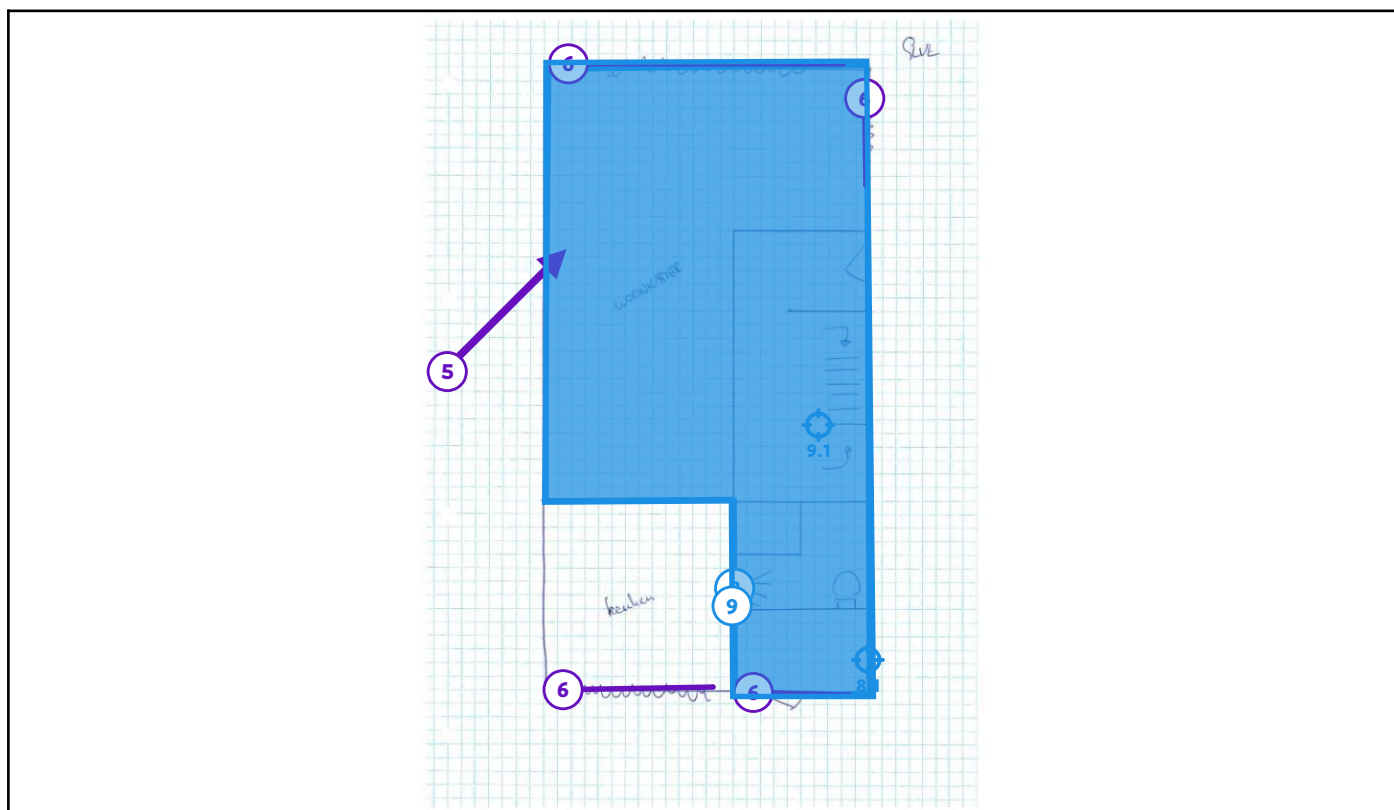
Plan 1.2: GLVL

Beschrijving	Type	Actie
5. Dichtingskoord kachel	Advies	-
6. Mastiek raam muur	Advies	-
8. Bezetting muur	Geen asbest	-
8.1 Code: ID 4	Mengmonster	-
9. Bezetting plafond	Geen asbest	-
9.1 Code: ID 5	Mengmonster	-

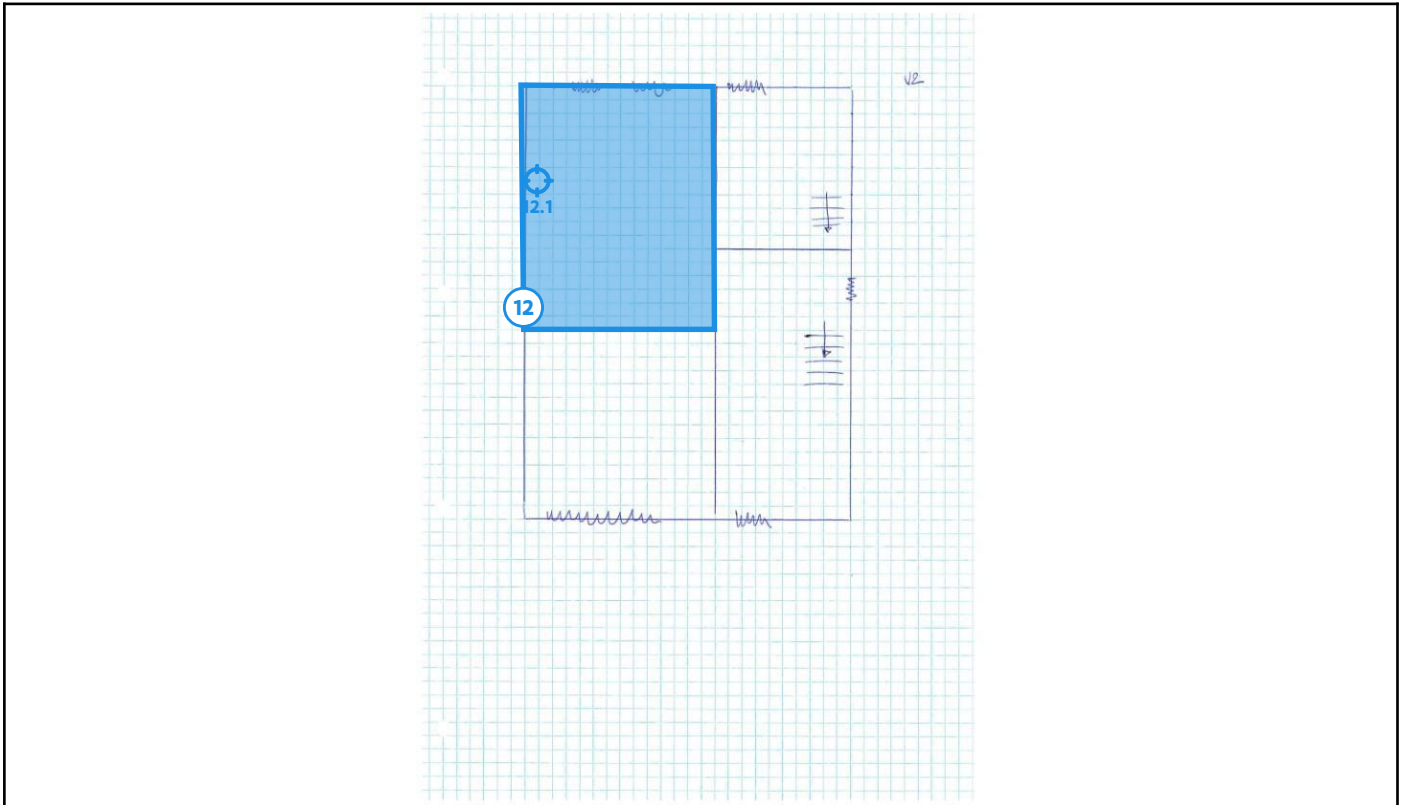
Plan 1.4: V2

Beschrijving	Type	Actie
12. Lijm vloerzeil V2	Geen asbest	-
12.1 Code: ID 1	Puntmonster	-

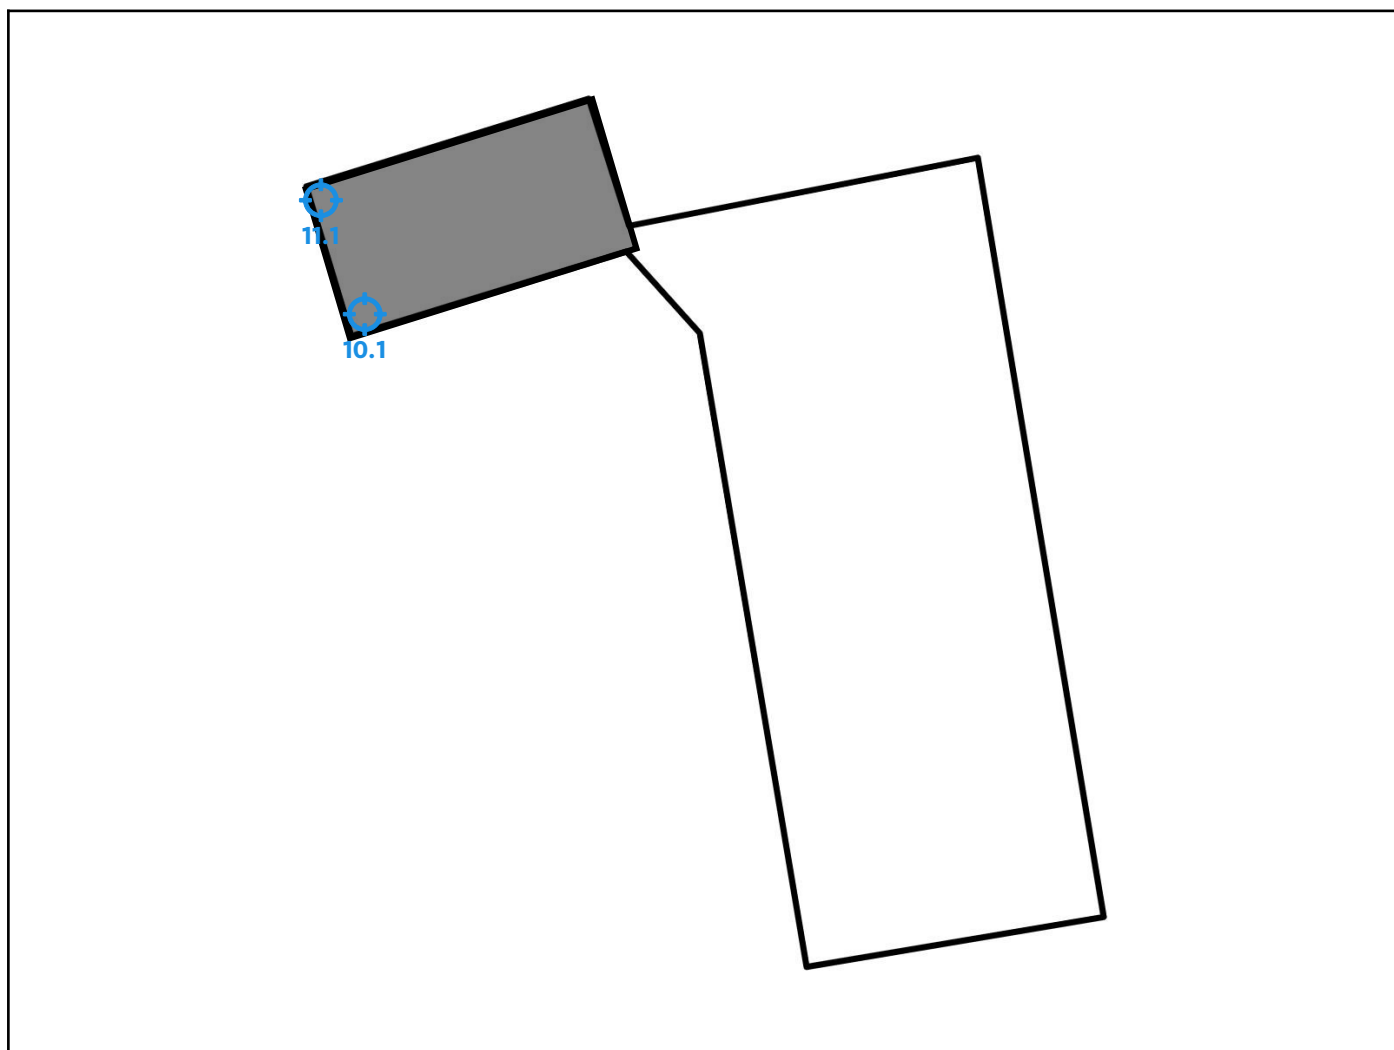
Plan 1.5: Garage

Beschrijving	Type	Actie
10. Plafond garage	Geen asbest	-
10.1 Code: ID 8	Puntmonster	-
11. Roofing garage	Geen asbest	-
11.1 Code: ID 9	Puntmonster	-
