# Asbestinventarisatietest

Klein-Gestel 34, 3670 Oudsbergen

Attestnummer : 20241202-000118.000

**Niet-asbestveilig**

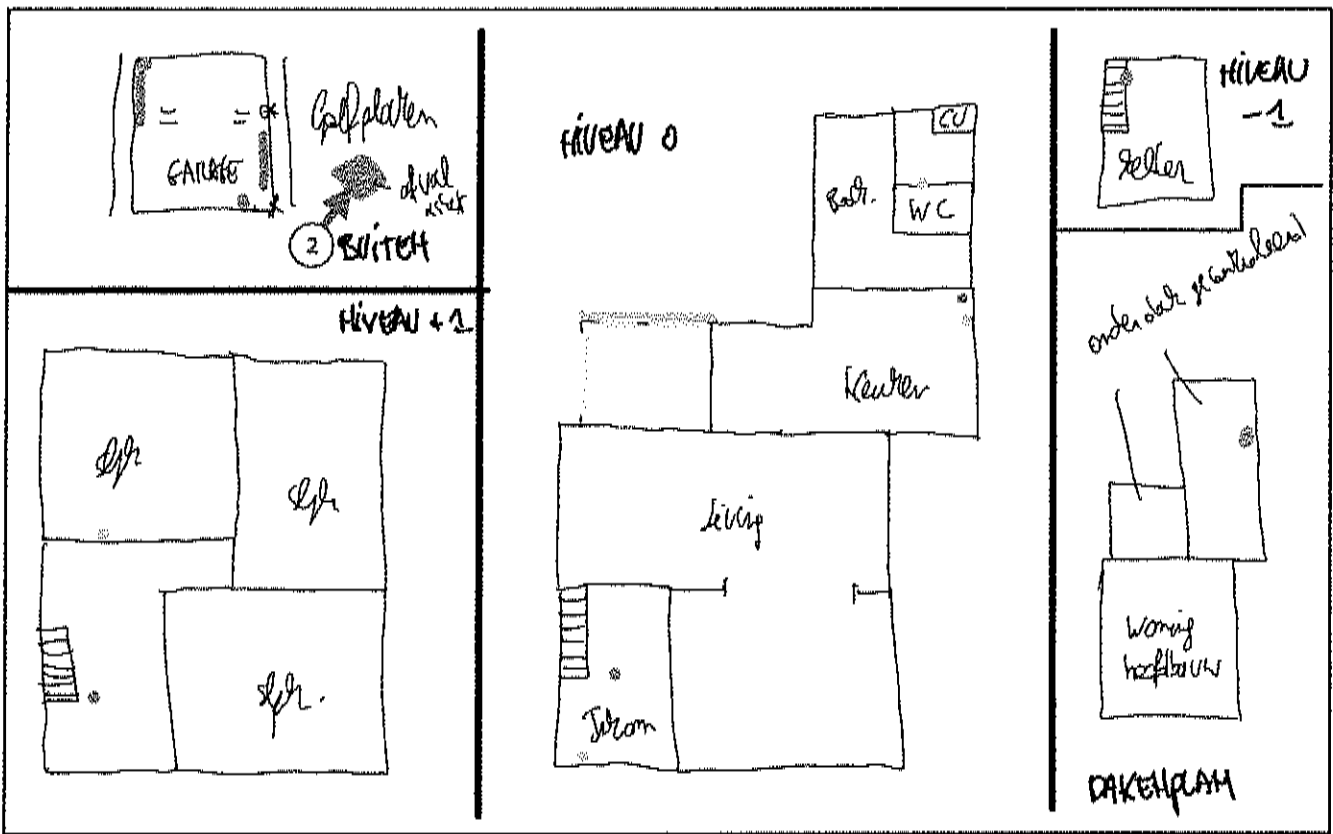
# Plan 1.1: Schets zonder aanduidingen

Beschrijving	Type	Actie
2. Afval   Losliggende asbestcementen toepassingen	Asbestmateriaal	<b>Opgeend verwijderd</b>

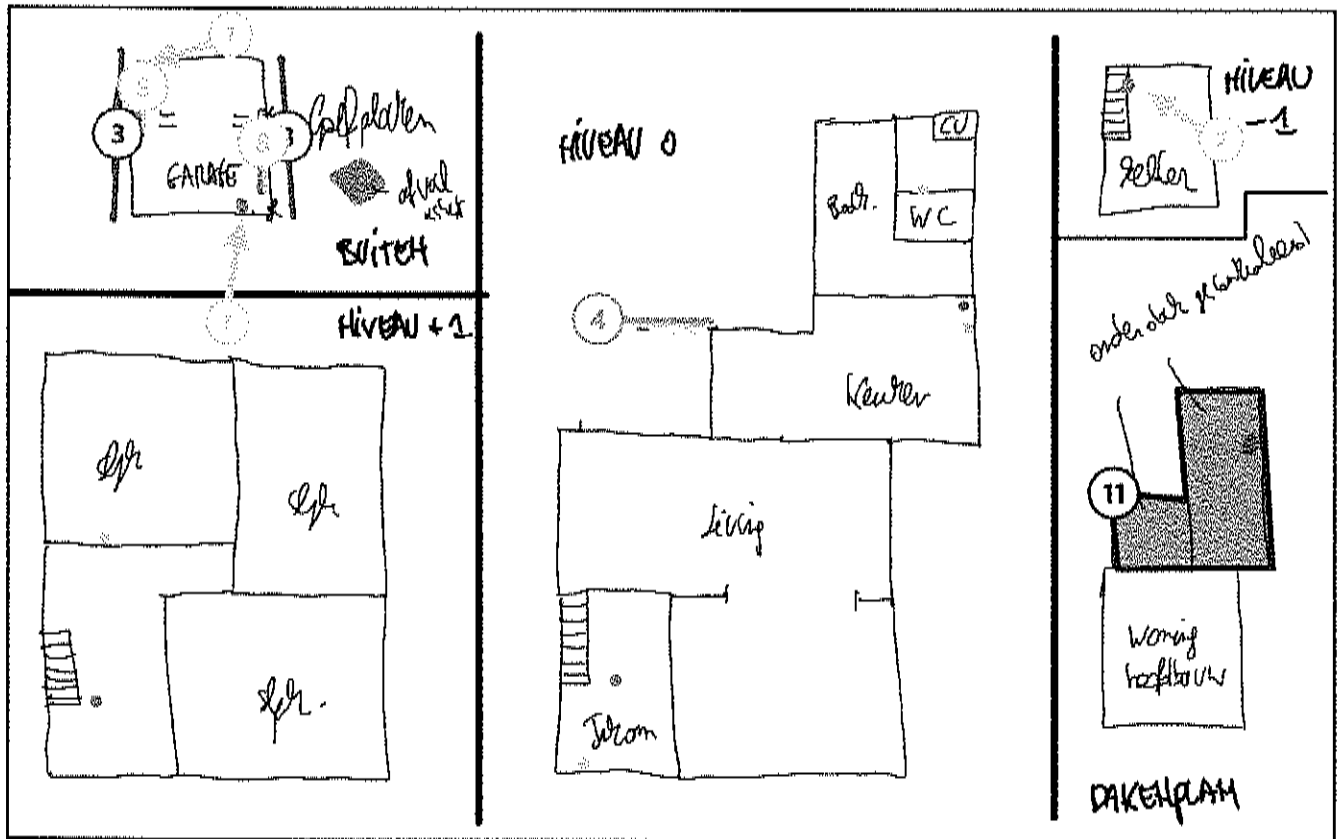
## Plan 1.2: Schets

Beschrijving	Type	Actie
3. Asbesthoudend slib/sediment van golfplaten	Asbestmateriaal	Bringend verwijderen
4. Platen uit asbestcement	Asbestmateriaal	Verwijderen
7. Bakeliet   Elektrische installatie	Asbestmateriaal	
8. Massal   Venstertabletten	Asbestmateriaal	
11. Onderdak   Inspectie langs buiten	Advies	-

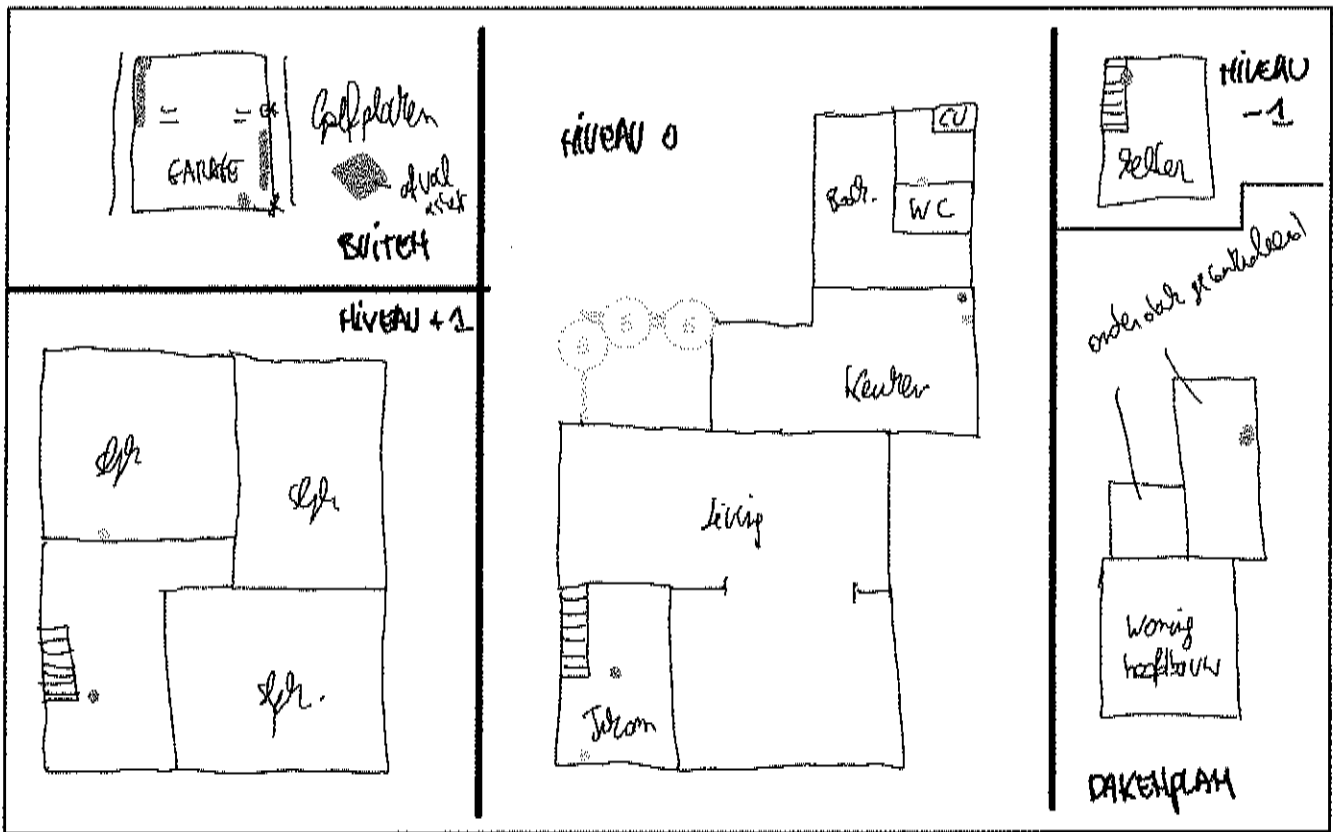
# Plan 1.5: Vensterbanken

Beschrijving	Type	Actie
6. Vensterbanken uit asbestcement (Buiten)	Asbestmateriaal

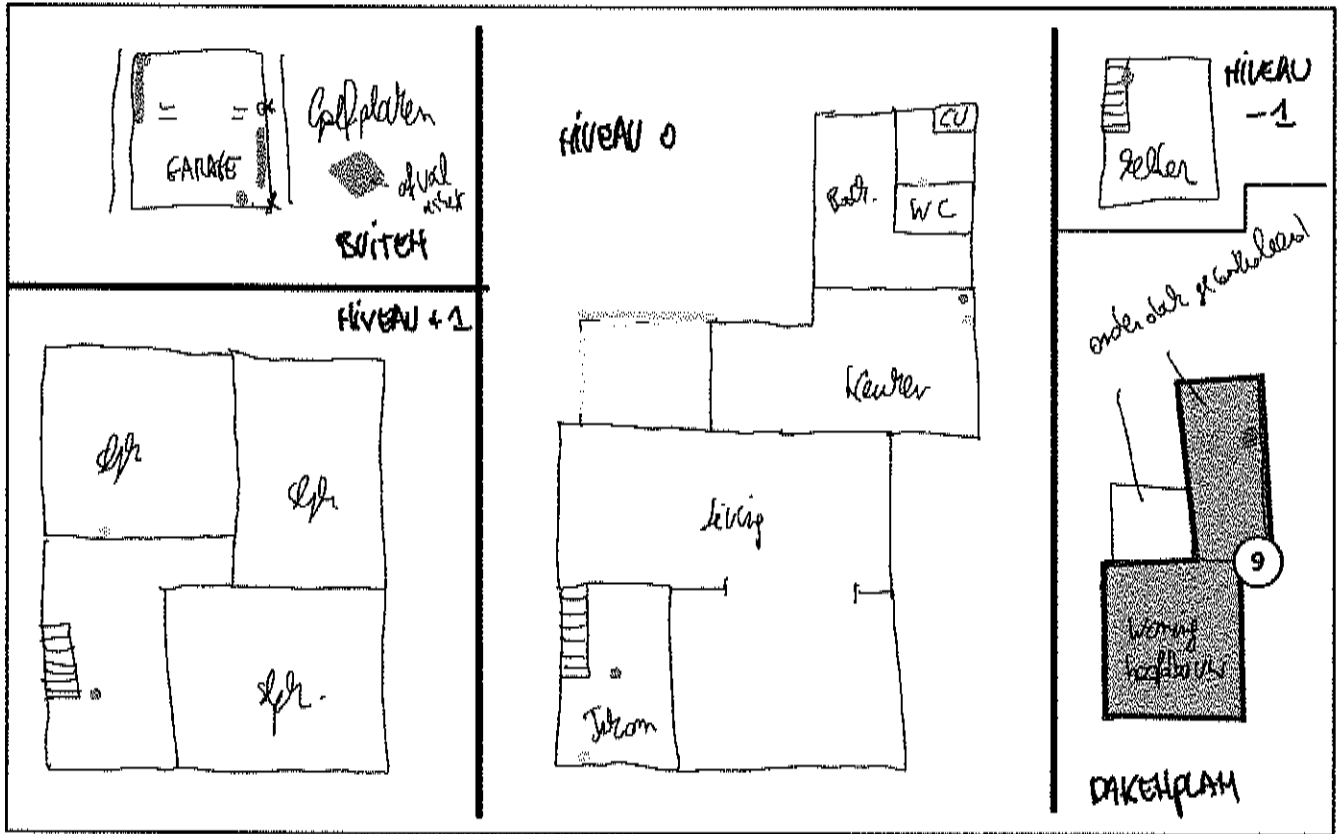
# Plan 1.8: Zolderruimtes

Beschrijving	Type	Actie
9. Zolderruimtes - opbouw dak   Geen volledige risicobeoordeling mogelijk	Beperking	-
