Asbestinventarisatetest

Korenbloemstraat 34, 3660 Oudsbergen

Attestnummer : 20240612-000059.000

Uitgegeven op : 12.06.2024

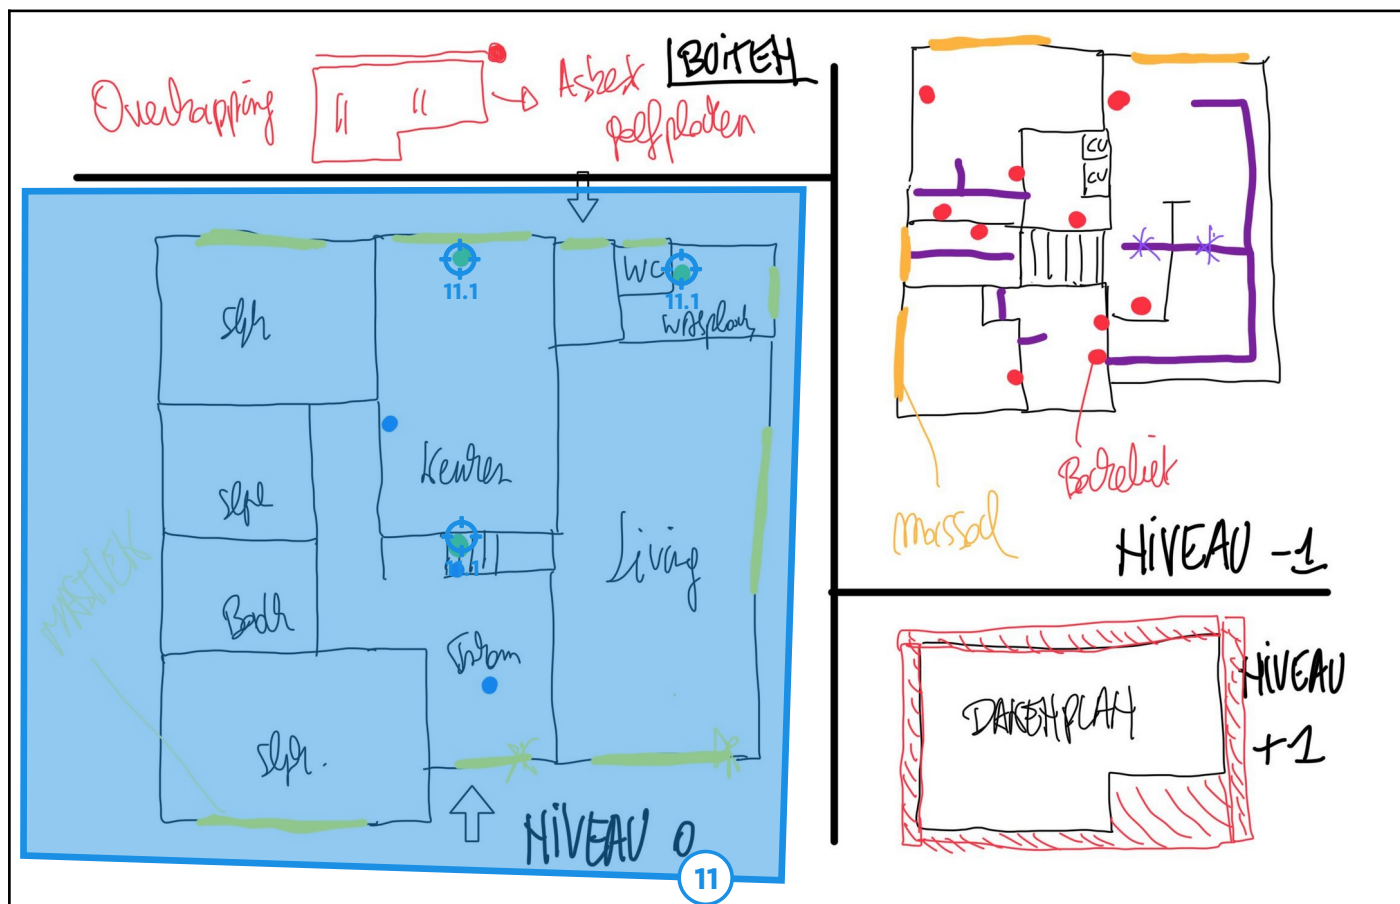
Plan 1.3: Aanduiding zones met zichtbaar wandpleister

Beschrijving	Type	Actie
11. Wandpleister	Geen asbest	-
11.1 Code: 1 MS Wandpleister	Mengmonster	-

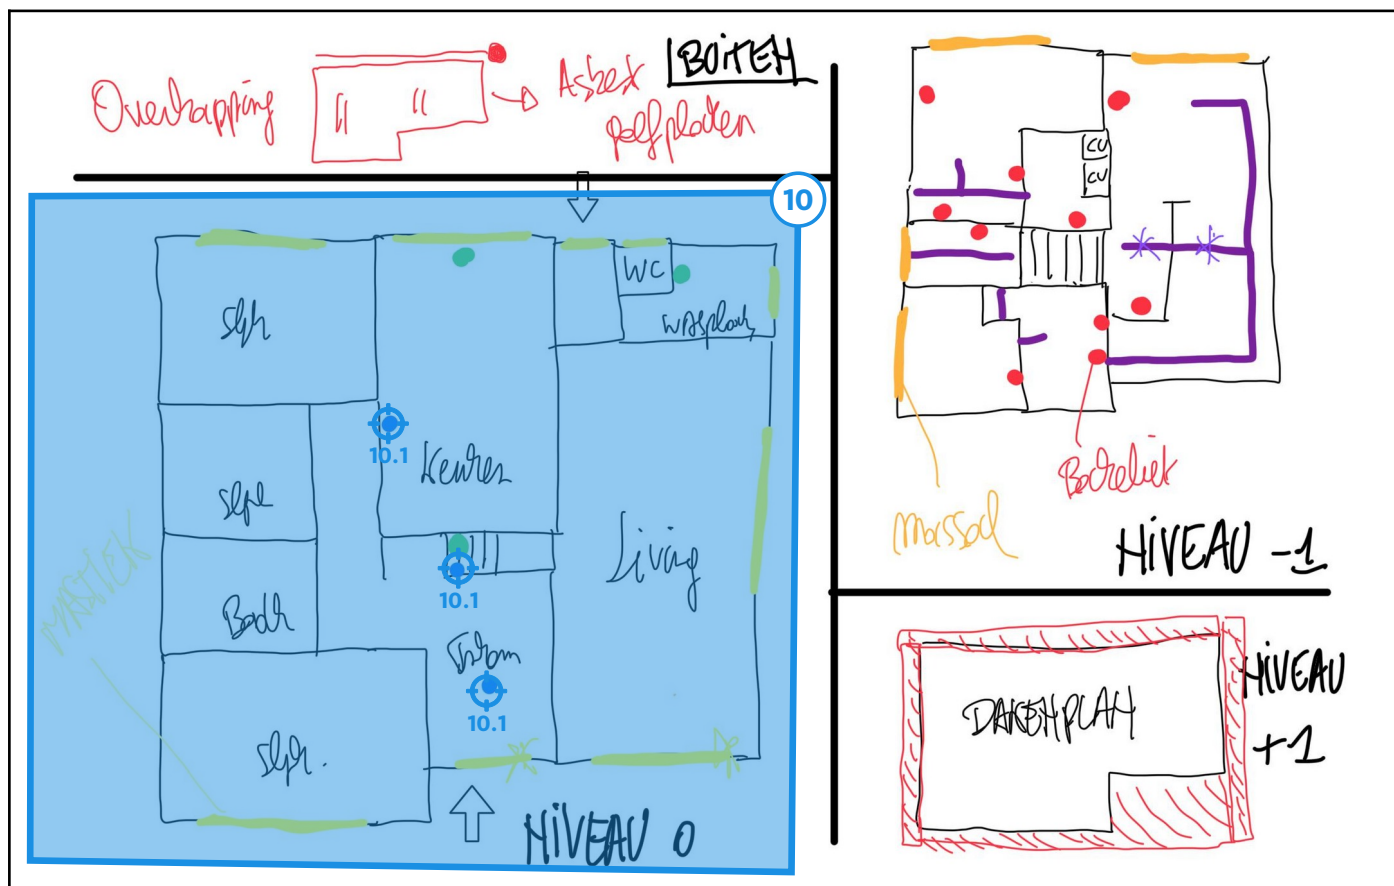
Plan 1.6: Aanduiding zones met zichtbaar plafondpleister

Beschrijving	Type	Actie
10. Plafondpleister	Geen asbest	-
10.1 Code: 2 MS Plafondpleister	Mengmonster	-
