# Asbestinventarisatattest

Graaf Jansdijk 14, 8370 Blankenberge  
Gemeenschappelijke delen

Attestnummer : 20260615-000176.000

Uitgegeven op : 15.06.2026

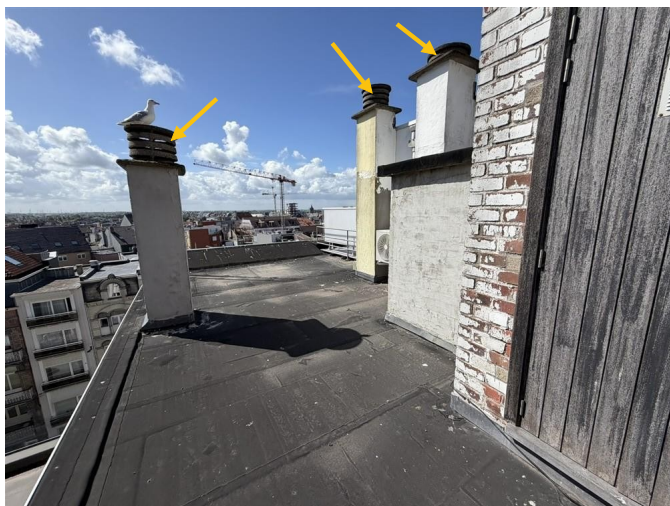
Situeringsfoto

| Karakterisatie | Asbest (verdacht) |
| Primaire drager | HVAC infrastructuur en uitrusting |

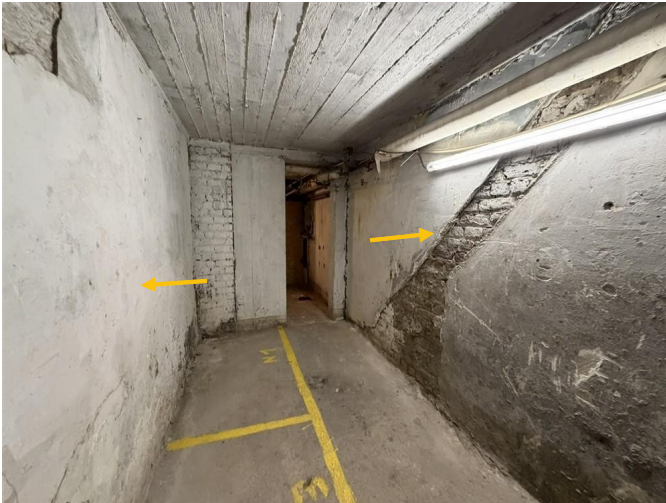
Overzichtsfoto

## Fiche 13: Cementering wanden kelder

Geen asbest

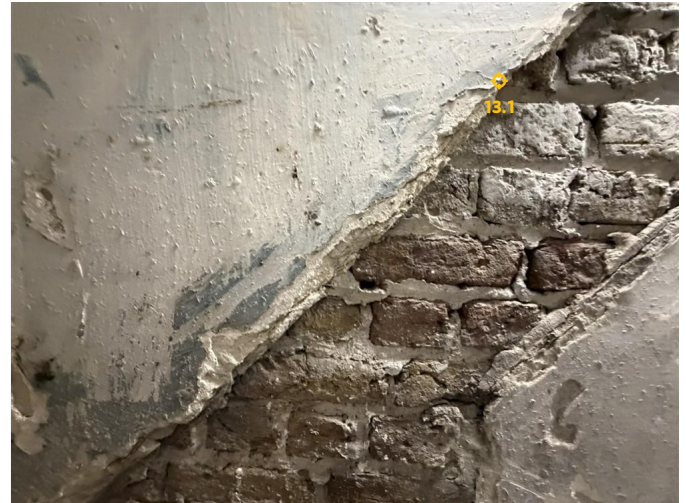
Detailfoto

### Conclusie

Geen asbest

| Beschrijving | Cementering wanden kelder |
| Opmerking | <p>Betreft al de waarneembare cementering aan wanden binnen de geïnspecteerde zone van de kelder</p> <p>Tijdens de inspectie werd staalname van de cementering op een dusdanige manier uitgevoerd, dat de analyseresultaten een representatief resultaat vormen voor het geheel aan cementering aan wanden binnen de te inspecteren zone.</p> <p>Aangegeven hoeveelheden en gewichten berusten louter op grove inschatting en kunnen niet gebruikt worden in het kader van een meetstaat voor werken.</p> |

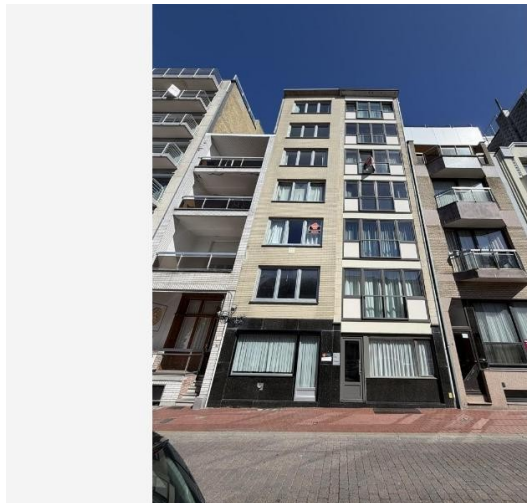
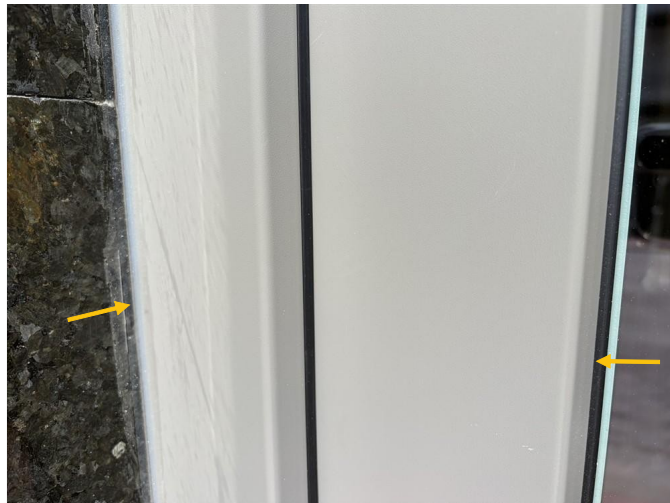
### Fiche 14: Afkitting en mastiek (raam)kozijnen

| Beschrijving | Notitie | Terug te vinden op plannen |
|---|---|---|
| Fiche 14: Afkitting en mastiek (raam)kozijnen | Tijdens de inspectie is visueel vastgesteld dat de aanwezige mastiek aan (raam)kozijnen van een niet asbestverdacht type is.<br><br>Niet-asbestverdacht. | - |

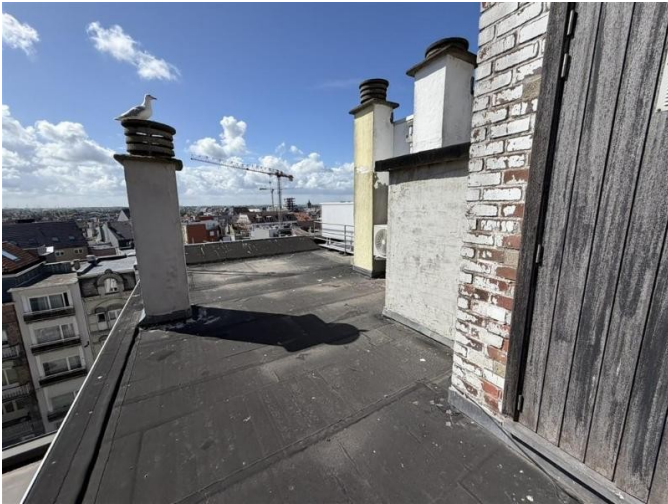
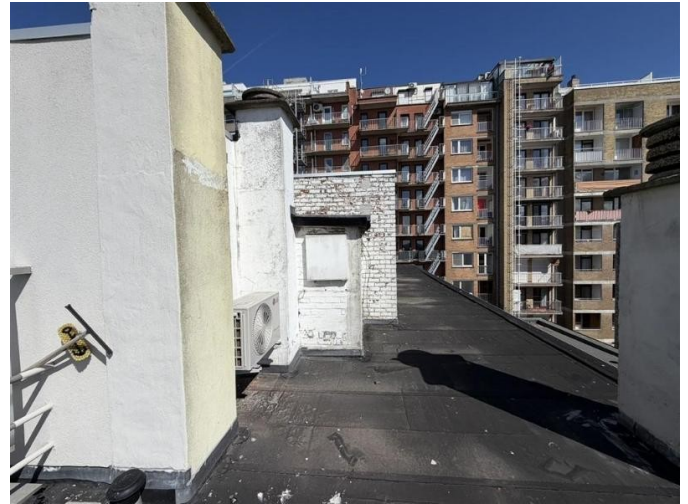
## Fiche 15: Dakbedekking

| Beschrijving | Notitie | Terug te vinden op plannen |
|---|---|---|
| Fiche 15: Dakbedekking | Uit bewijsdocumenten (factuur) blijkt dat het dak is vernieuwd in 2020. | Plan 2.14: Dakplan |

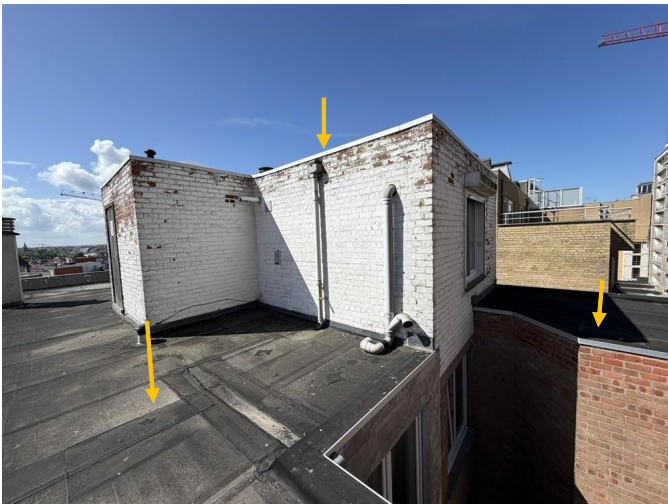
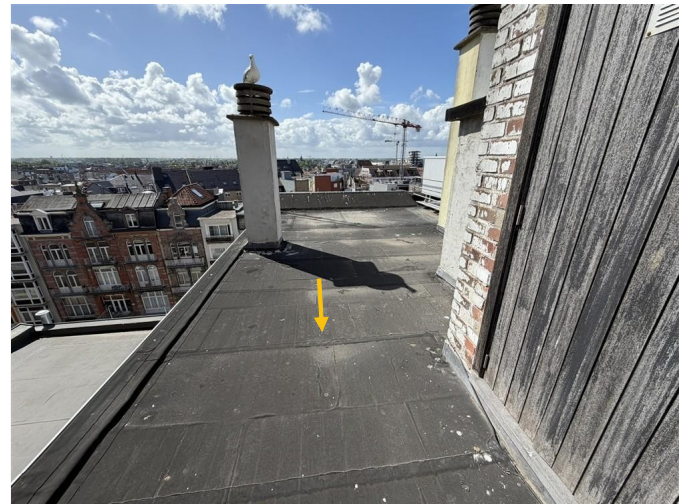
## Fiche 16: Dakbedekking (EPDM)

| Beschrijving | Notitie | Terug te vinden op plannen |
|---|---|---|
| Fiche 16: Dakbedekking (EPDM) | Tijdens de inspectie is visueel vastgesteld dat de aanwezige dakbedekking bestaat uit een niet asbestverdacht materiaal. | - |
