# Asbestinventarisatetest

Koningin Elisabethlaan 26, 8500 Kortrijk

Attestnummer : 20231019-000285.001

Uitgegeven op : 20.10.2023

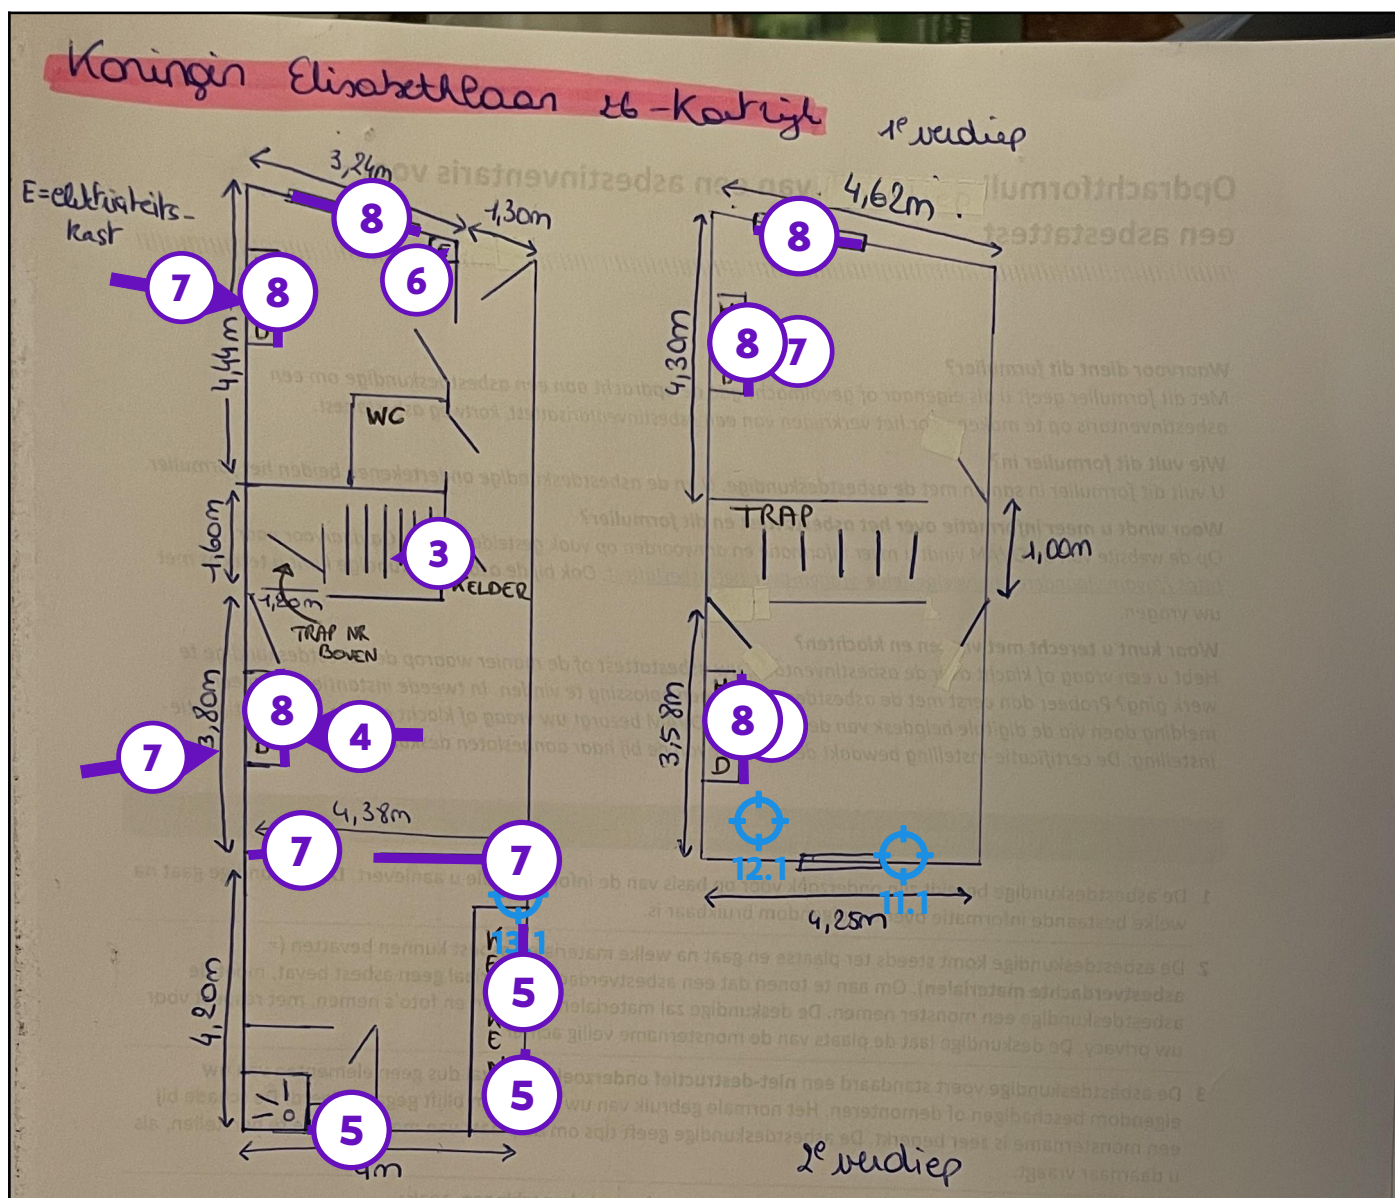
# Plan 1.1: gelijkvloers en eerste verdiep

Beschrijving	Type	Actie
3. afvoerbuiskelder	Beperking	-
4. Mozaiektegels achter kachel	Advies	-
5. faience tegels keuken/ badkamer	Advies	-
6. Elektriciteits aftakdoos	Advies	-

7. wand rond haard + wand tussen keuken en living	Advies	-
8. steen vensterbank/haard	Advies	-
11. Pleister muur	Geen asbest	-
11.1 Code: 2351119-02	Puntmonster	-
12. Pleister plafond	Geen asbest	-
12.1 Code: 2351119-03	Puntmonster	-
13. Asfalt plat dak	Geen asbest	-
13.1 Code: 2351119-01	Puntmonster	-

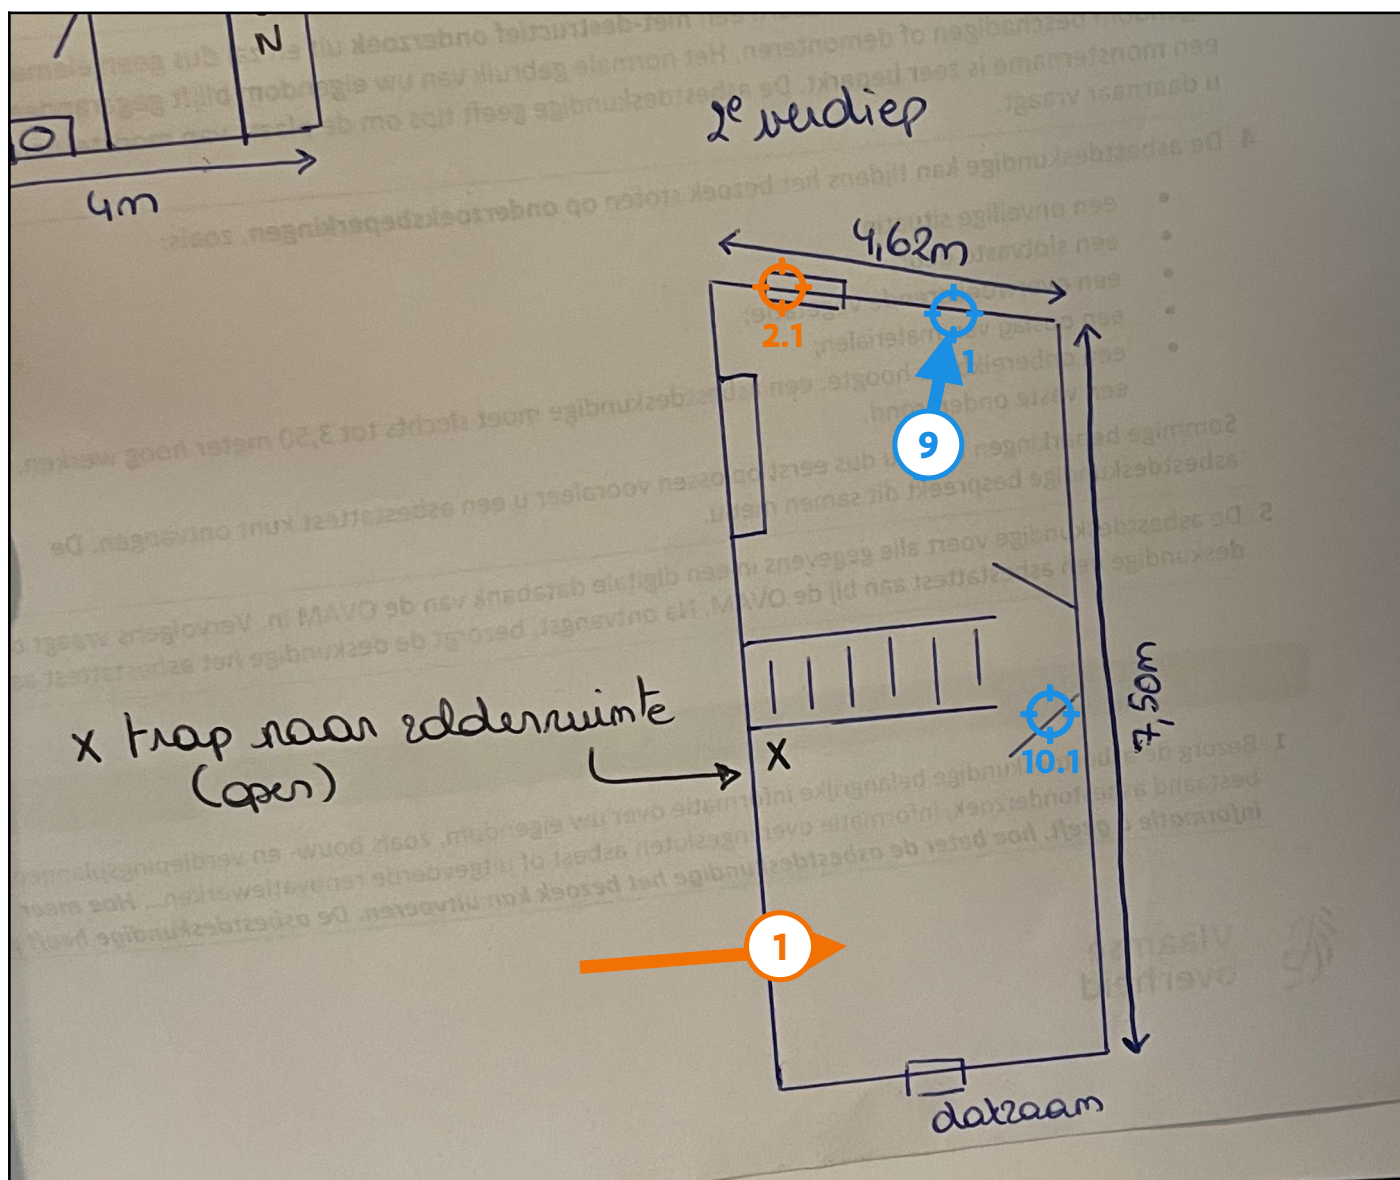
## Plan 1.2: 2e verdiep

Beschrijving	Type	Actie
1. 2 schoorsteenpijpen	Asbestmateriaal	<a href="#">Verwijderen</a>
2. Mastiek ramen/deur	Asbestmateriaal	<a href="#">Verwijderen</a>
2.1 Code: 2351119-04	Mengmonster	-
9. Pleister plafond zolder	Geen asbest	-
9.1 Code: 2351119-06	Puntmonster	-
