Asbestinventarisatetest

Sint-Denijsestraat 45, 8500 Kortrijk

Attestnummer : 20231020-000149.000

Uitgegeven op : 20.10.2023

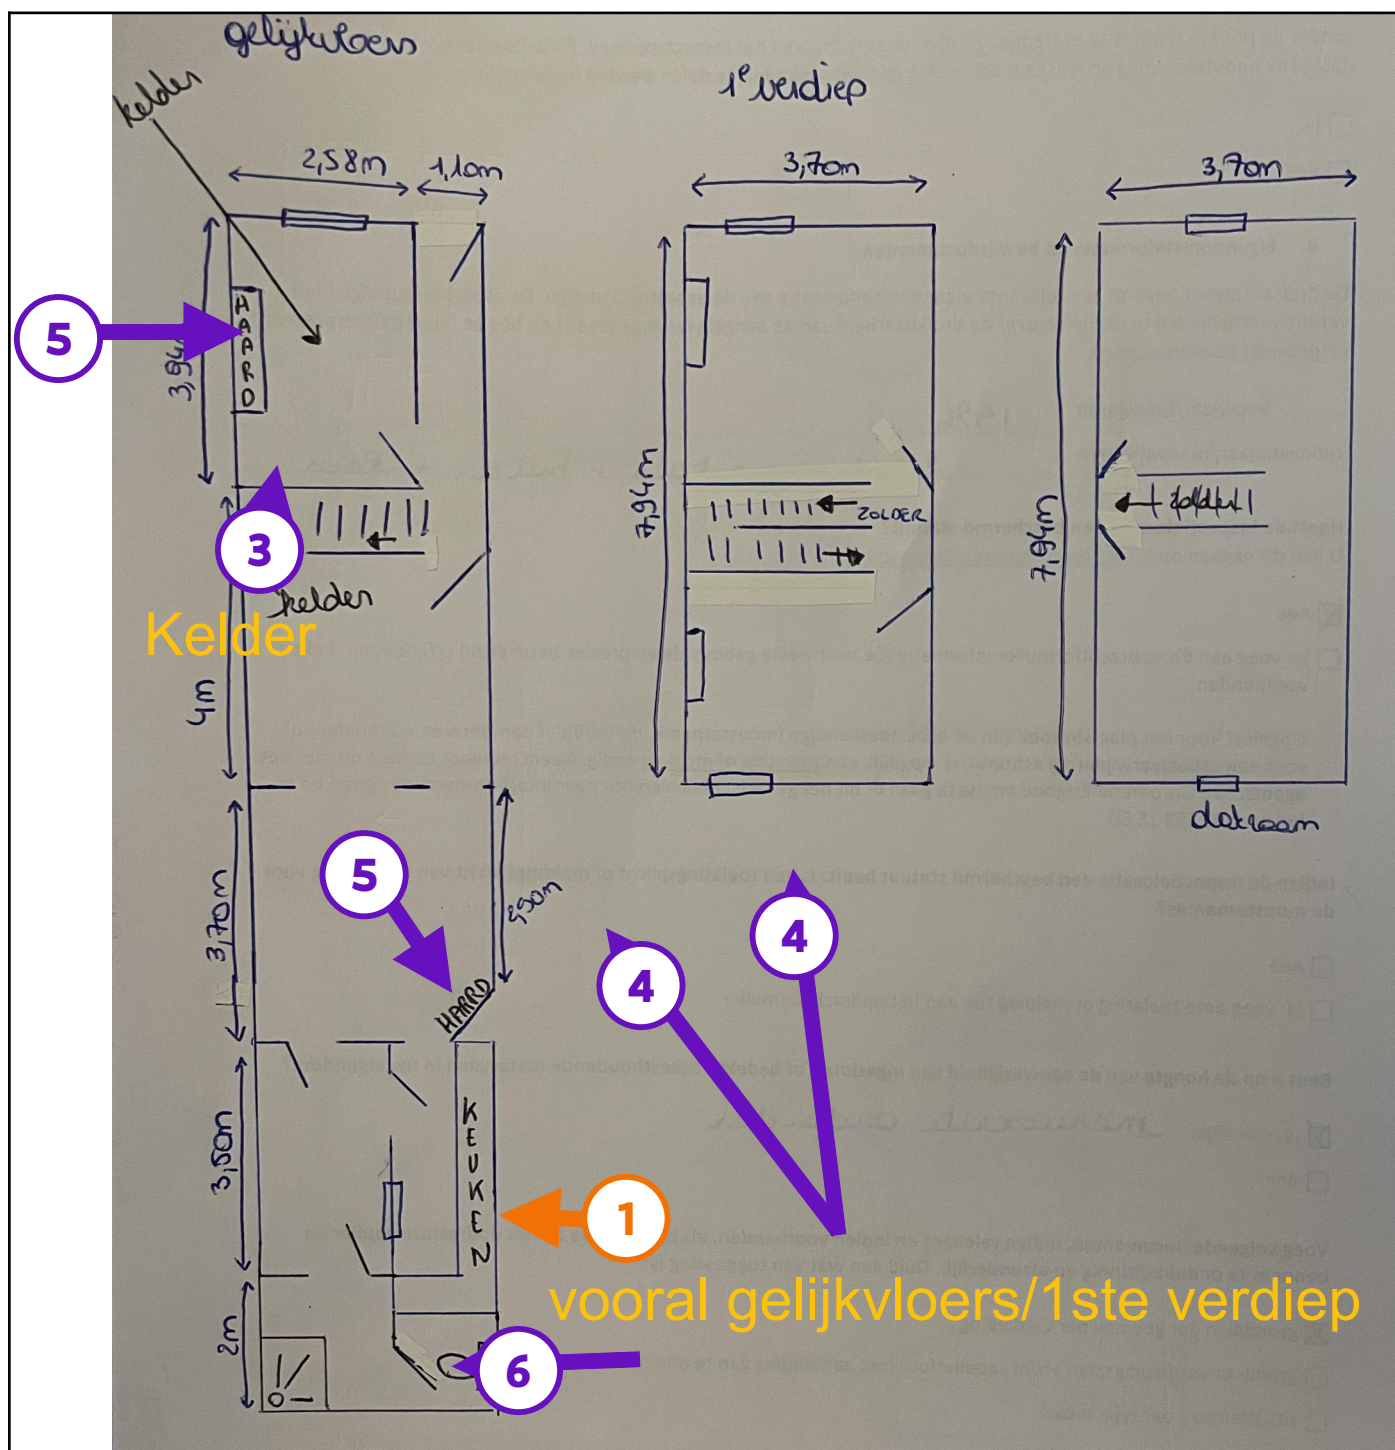
Plan 1.1: gelijkvloers

Beschrijving	Type	Actie
1. afvoerkanaal met H stuk	Asbestmateriaal	Verwijderen
3. kelder	Beperking	-

4. allerhande spullen/afval in de woning	Advies	-
5. achterwand haard	Advies	-
6. vinylvloer toilet	Advies	-
