Asbestinventarisatetest

Steenstraat 51, 8434 Middelkerke

Attestnummer : 20240207-000436.000

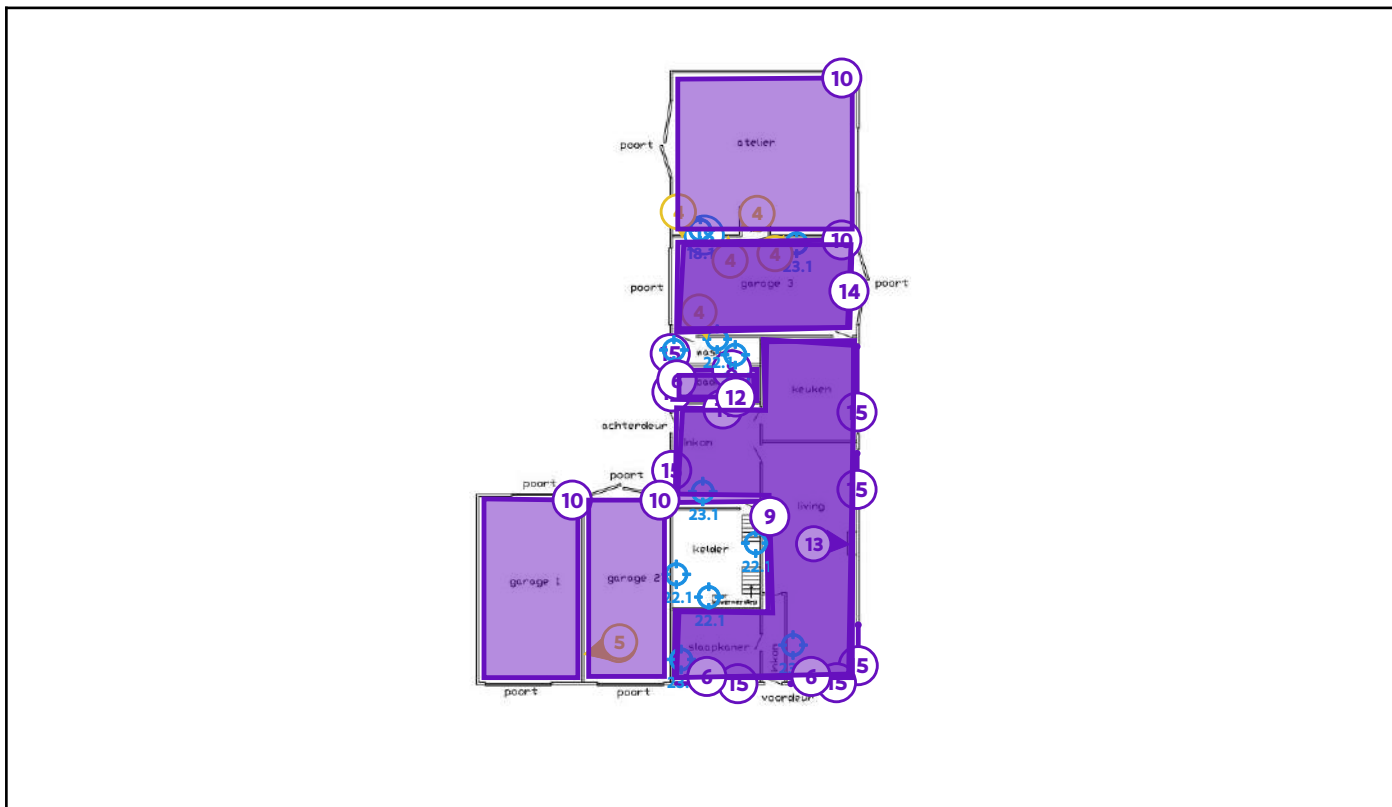
Plan 1.1: grondplan gelijkvloers

Beschrijving	Type	Actie
2. electriciteitsmeter	Asbestmateriaal	Zorgvuldig beheren
4. schakelaars in garage 3 en atelier	Asbestmateriaal	Zorgvuldig beheren
5. kabeldoos	Asbestmateriaal	Zorgvuldig beheren
6. vensterbanken	Advies	-
8. plafond badkamer	Advies	-
9. vloertegels gelijkvloers	Advies	-
10. vloer garages + atelier	Advies	-
11. plafond gelijkvloers	Advies	-
12. Vloer en wandtegels in de badkamer	Advies	-

13. Schouwwand	Advies	-
14. plafond garage nr 3	Advies	-
15. afkitting ramen	Advies	-
18. mastiek aan raam atelier	Geen asbest	-
18.1 Code: MM04	Puntmonster	-
22. pleister muren kelder + waskot	Geen asbest	-
22.1 Code: MM01	Mengmonster	-
23. pleister muren gelijkvloers	Geen asbest	-
23.1 Code: MM02	Mengmonster	-

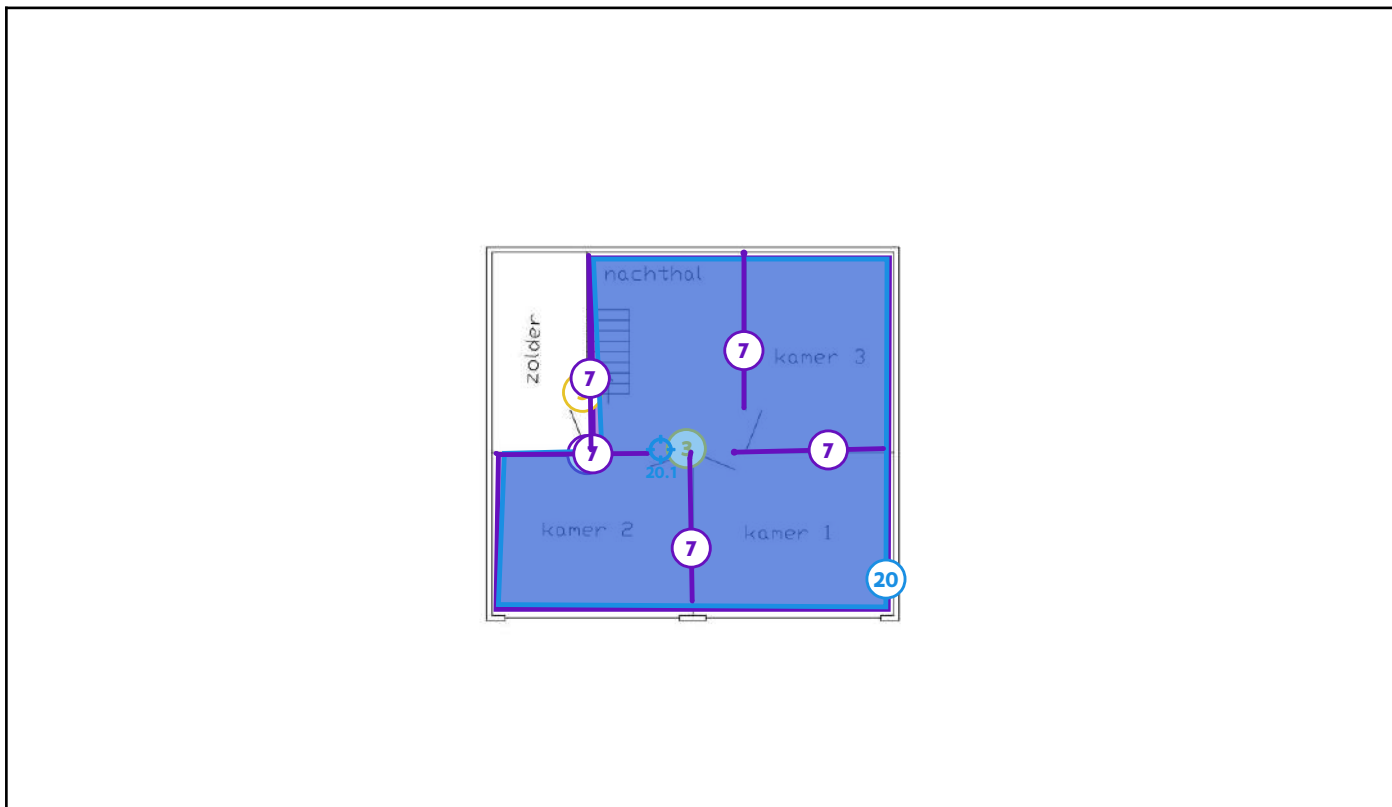
Plan 1.2: grondplan verdiep

Beschrijving	Type	Actie
3. schakelaars bovenverdiep	Asbestmateriaal	Zorgvuldig beheren
7. Wanden boven verdieping	Advies	-
17. plafond boven verdieping	Advies	-
20. vinyl bovenverdiep	Geen asbest	-
20.1 Code: MM03	Puntmonster	-

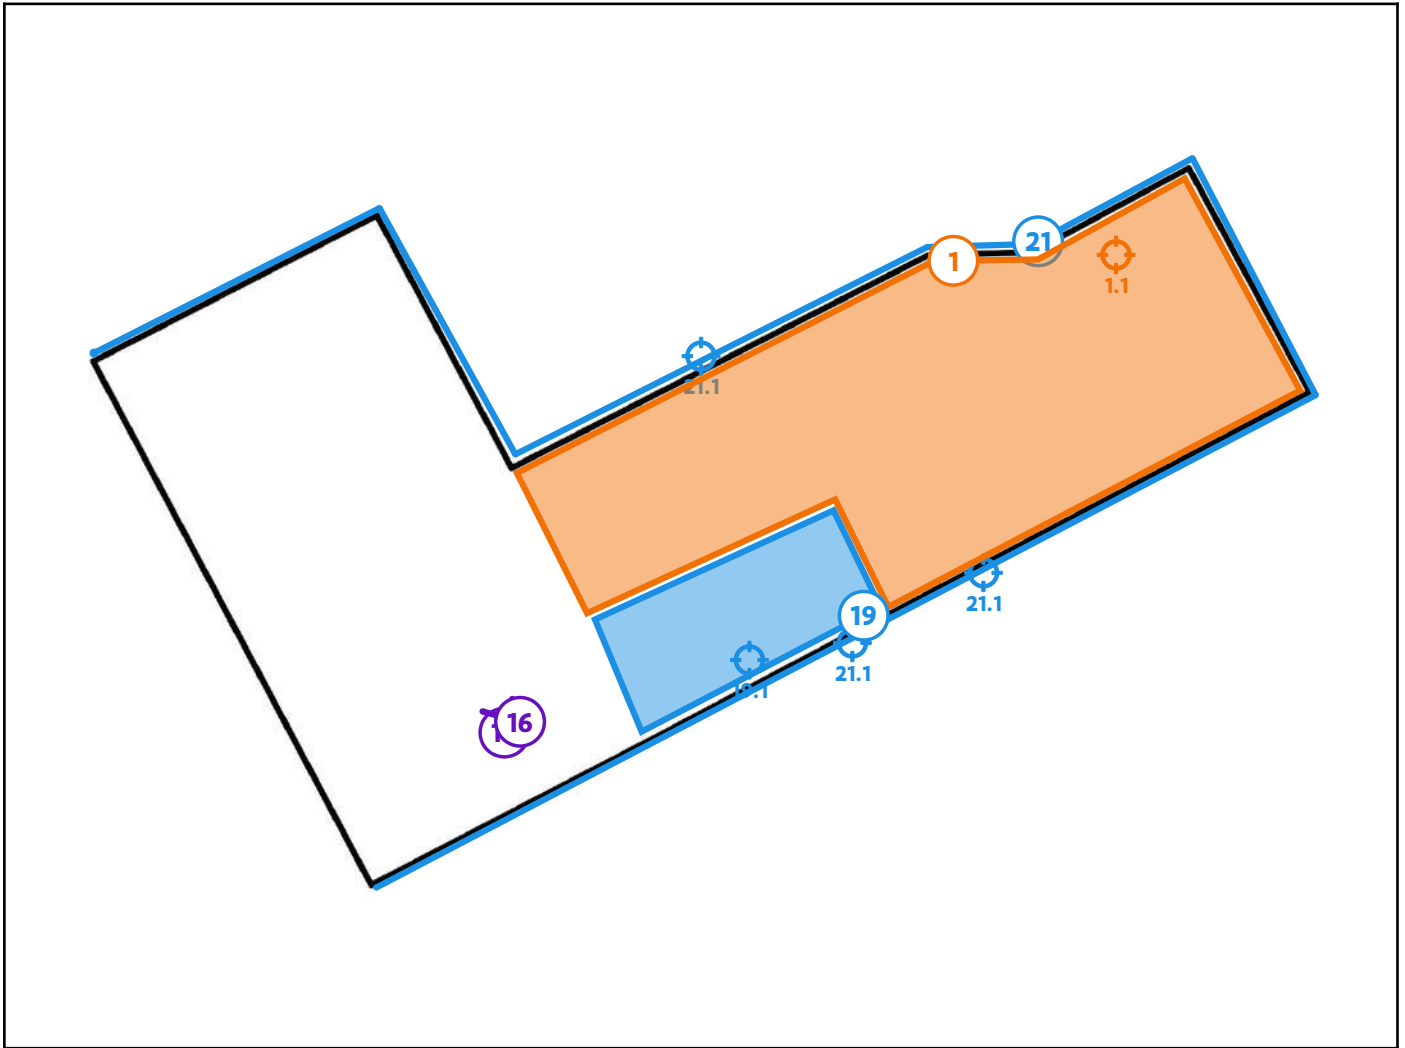
Plan 1.3: Hoofdgebouw plan

Beschrijving	Type	Actie
1. golfplaten als dakbedekking	Asbestmateriaal	Verwijderen
1.1 Code: MM05	Puntmonster	-
16. schouwpijp schoorsteen	Advies	-
19. Roofing	Geen asbest	-
19.1 Code: MM06	Puntmonster	-
21. crepi buitenschil	Geen asbest	-
21.1 Code: MM07	Mengmonster	-

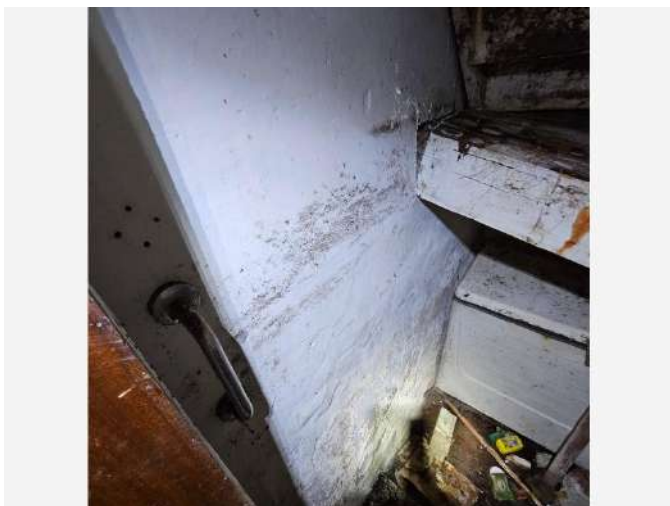
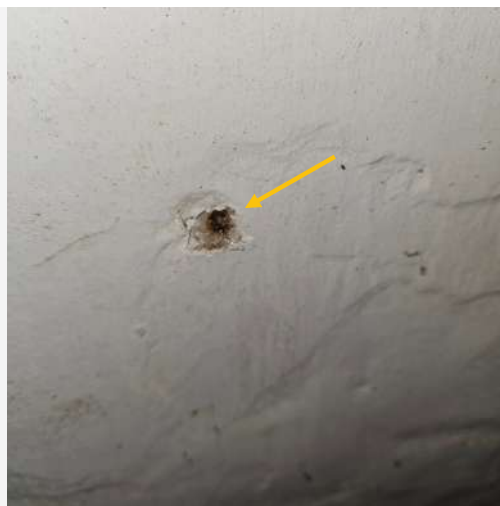
Beschrijving	crepi buitenschil
Omgeving	Buiten
Primaire drager	Wand buitenschil
Bindmiddel van materiaal	Gips - kalk

Gebondenheid op basis van bindmiddel	Niet-hechtgebonden
Hoeveelheid (oppervlakte - dikte - aantal)	• 115,00 m ² - 0,50 cm - 1 stuk
Totaal volume	0,575 m ³
Identificatiemethode	Vaststelling met monstername
Destructieve handeling voor identificatie	Nee
Opmerking	opgegeven oppervlakte is indicatief
