# Asbestinventarisatetest

Schuttershofstraat 31, 2330 Merksplas

Attestnummer : 20240424-000354.000

Uitgegeven op : 24.04.2024

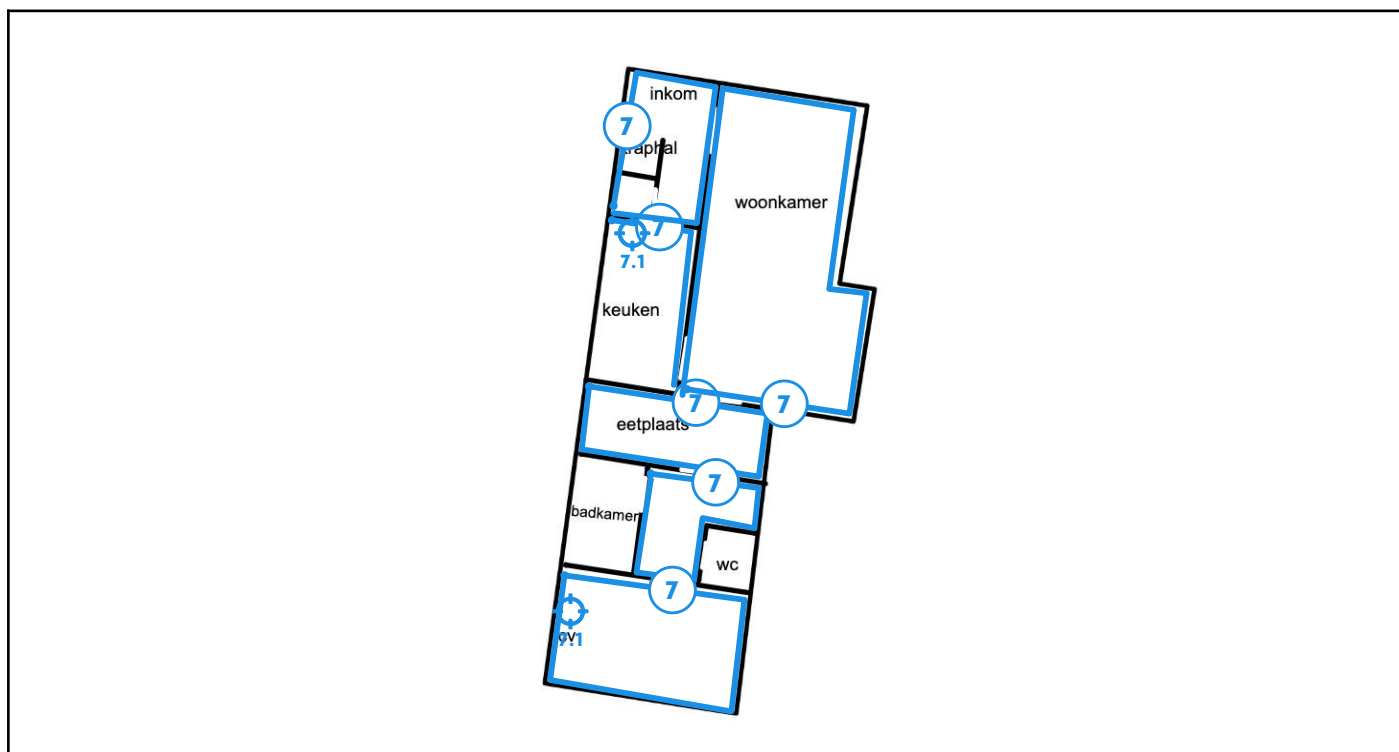
## Plan 1.2: Gelijkvloers (wanden)

Beschrijving	Type	Actie
7. Pleister Mengstaal Muur	Geen asbest	-
7.1 Code: 1	Mengmonster	-

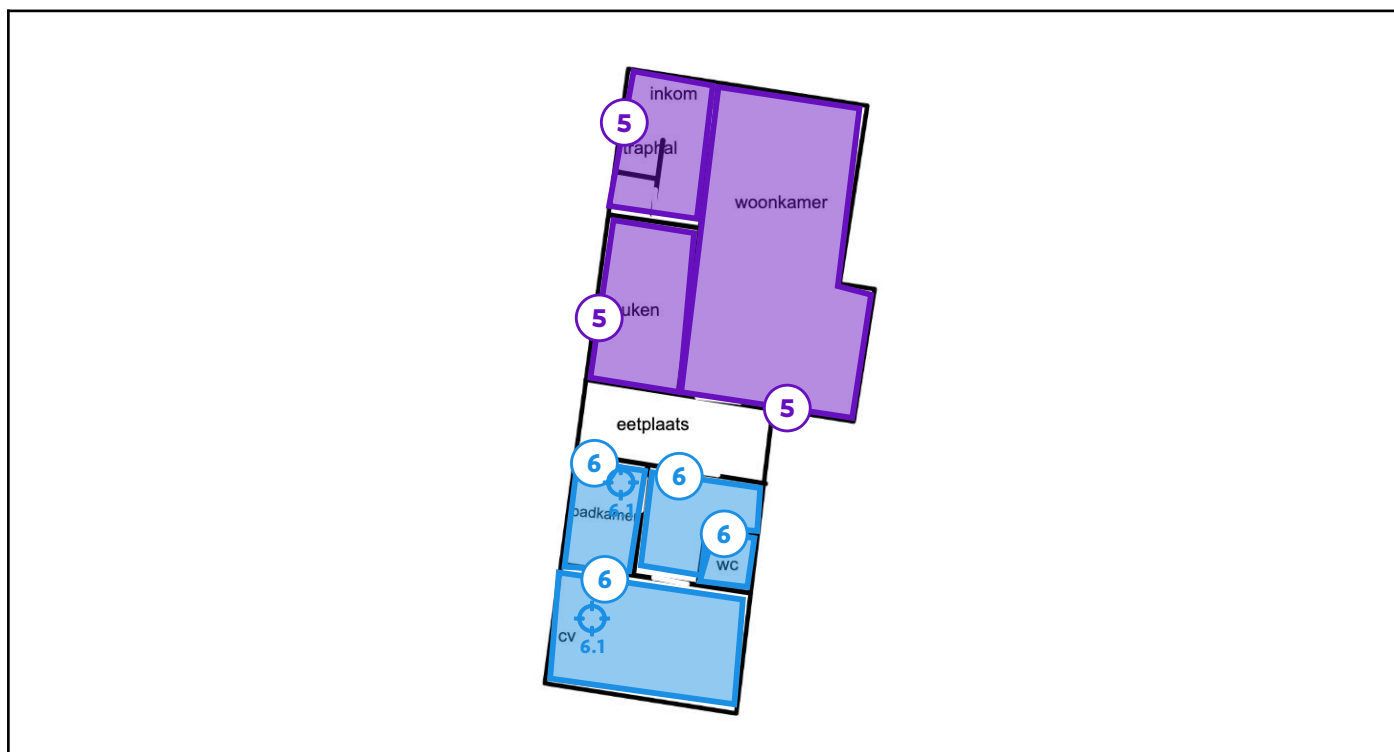
## Plan 1.3: Gelijkvloers (plafonds)

Beschrijving	Type	Actie
5. Valse plafonds hout/pvc	Advies	-
6. Pleister Mengstaal Plafond	Geen asbest	-
6.1 Code: 2	Mengmonster	-

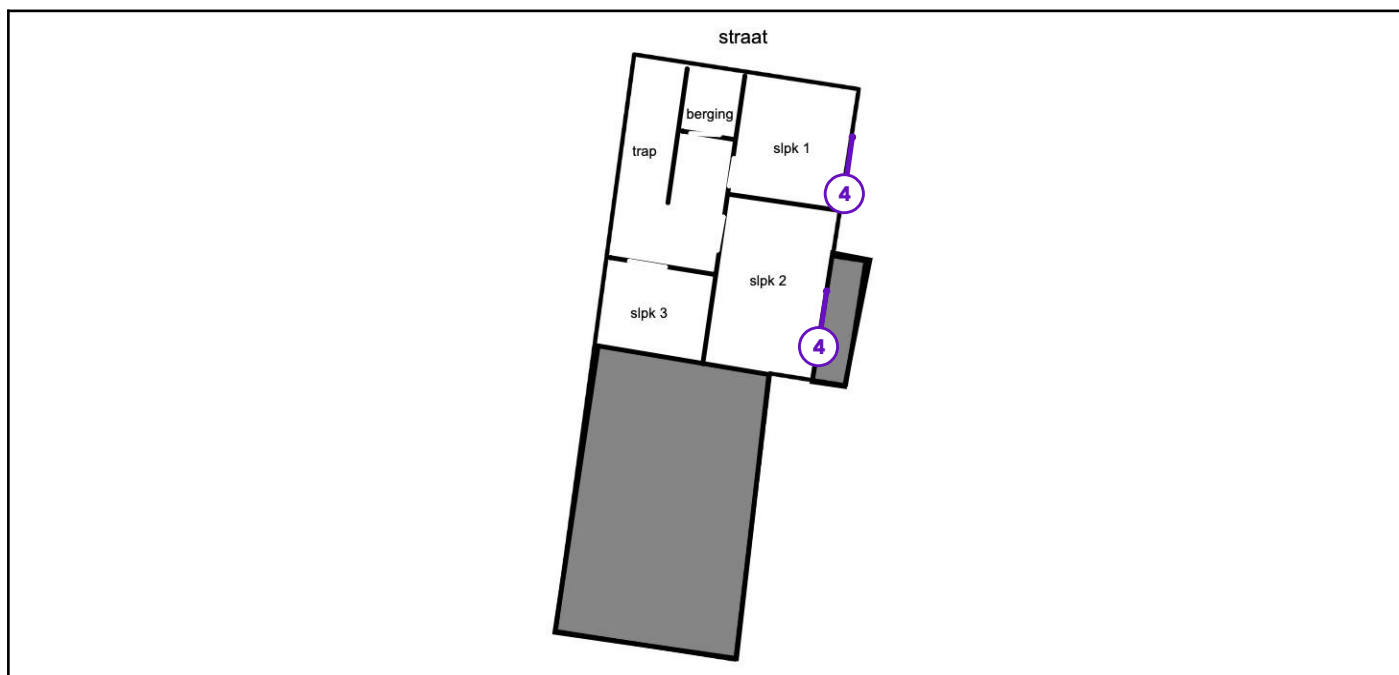
## Plan 1.4: 1ste verdieping

Beschrijving	Type	Actie
4. Ramen met flexibele kit	Advies	-

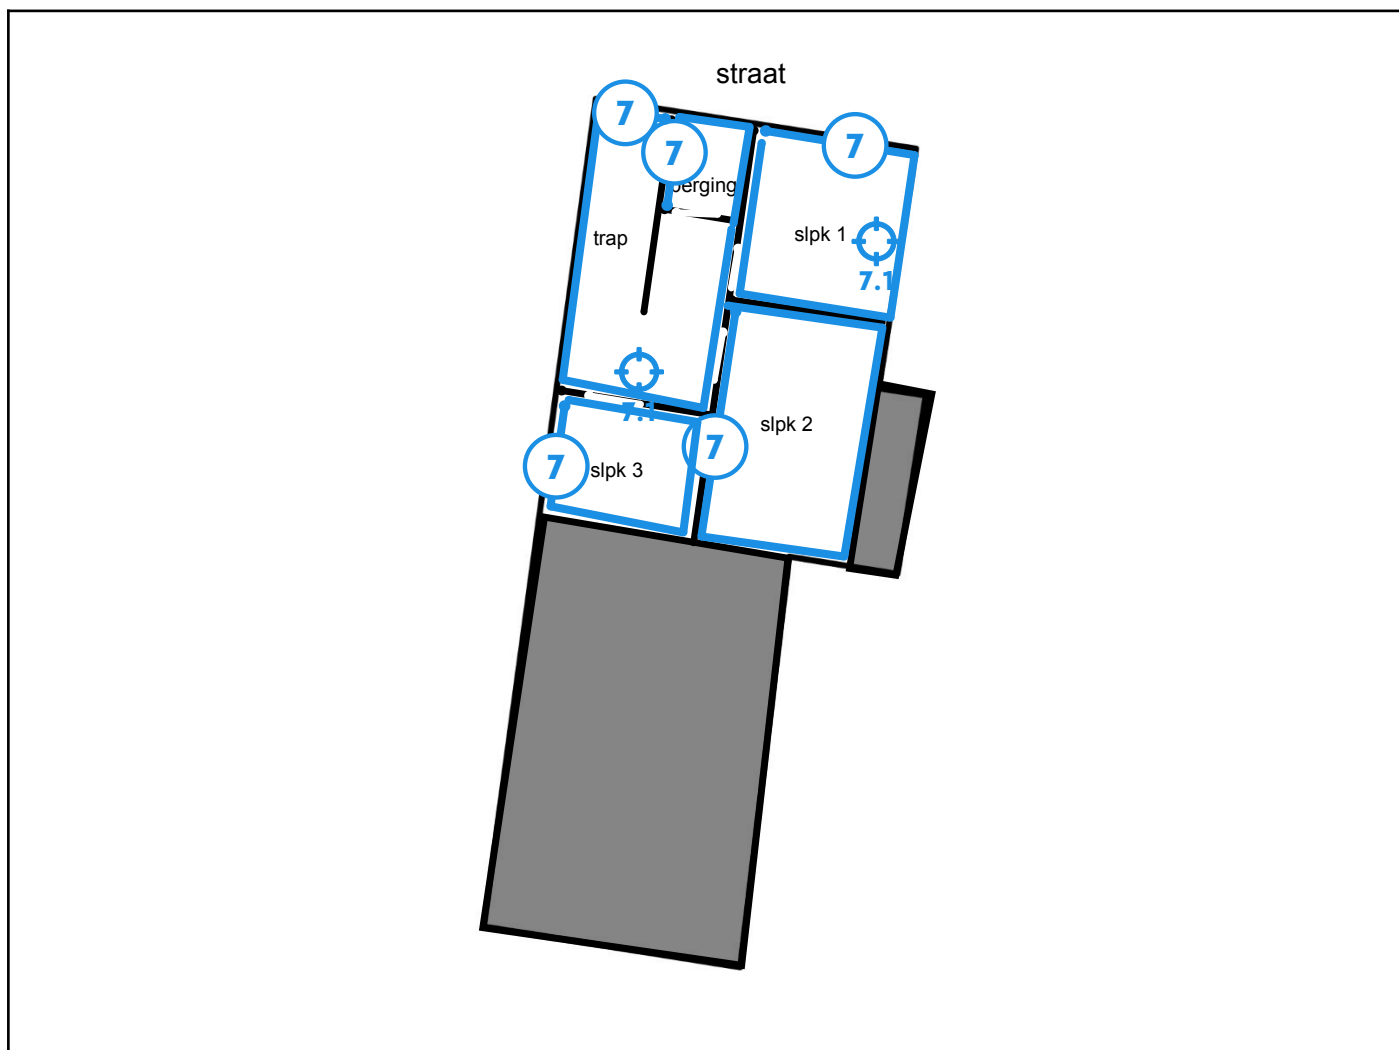
## Plan 1.5: 1ste verdieping (wanden)

Beschrijving	Type	Actie
7. Pleister Mengstaal Muur	Geen asbest	-
7.1 Code: 1	Mengmonster	-

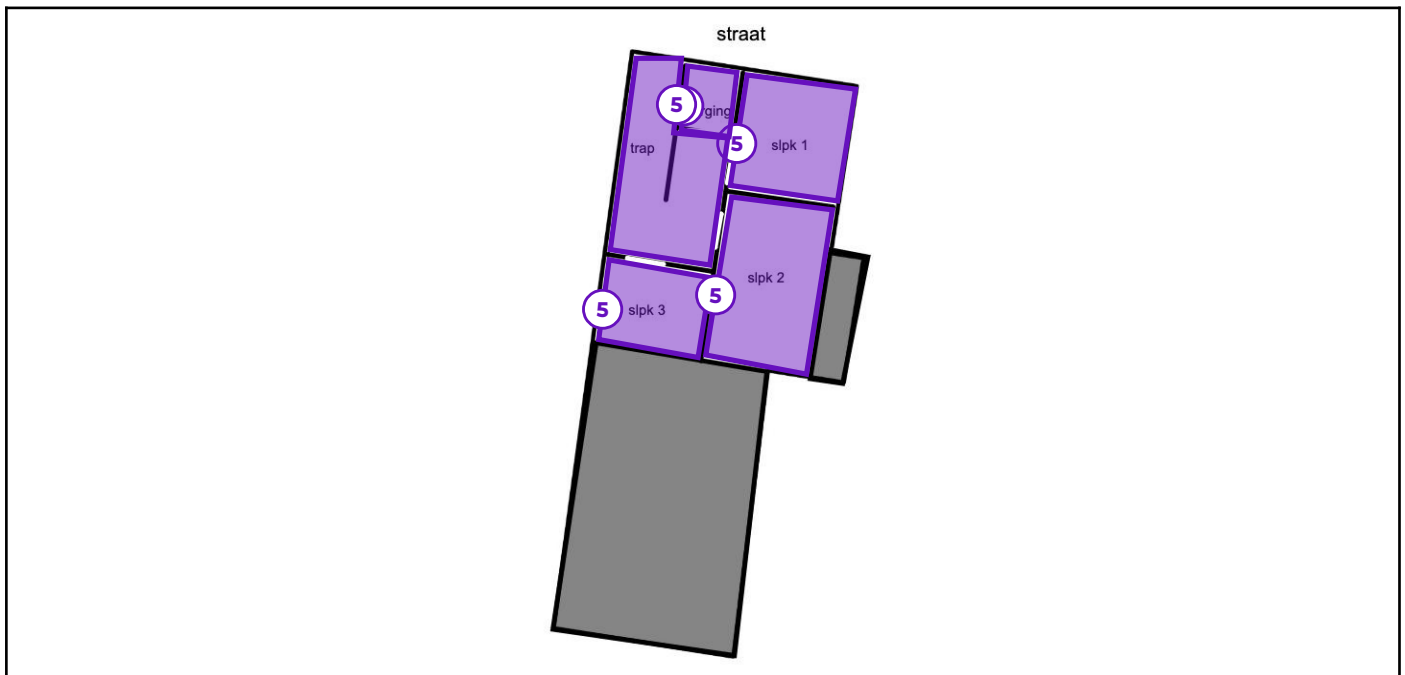
## Plan 1.6: 1ste verdieping (plafonds)

Beschrijving	Type	Actie
5. Valse plafonds hout/pvc	Advies	-
