Attestnummer : 20240923-000409.000
 Uitgegeven op : 23.09.2024
 Geldig tot : 23.09.2034

Niet-asbestveilig

Zone 1: Woning

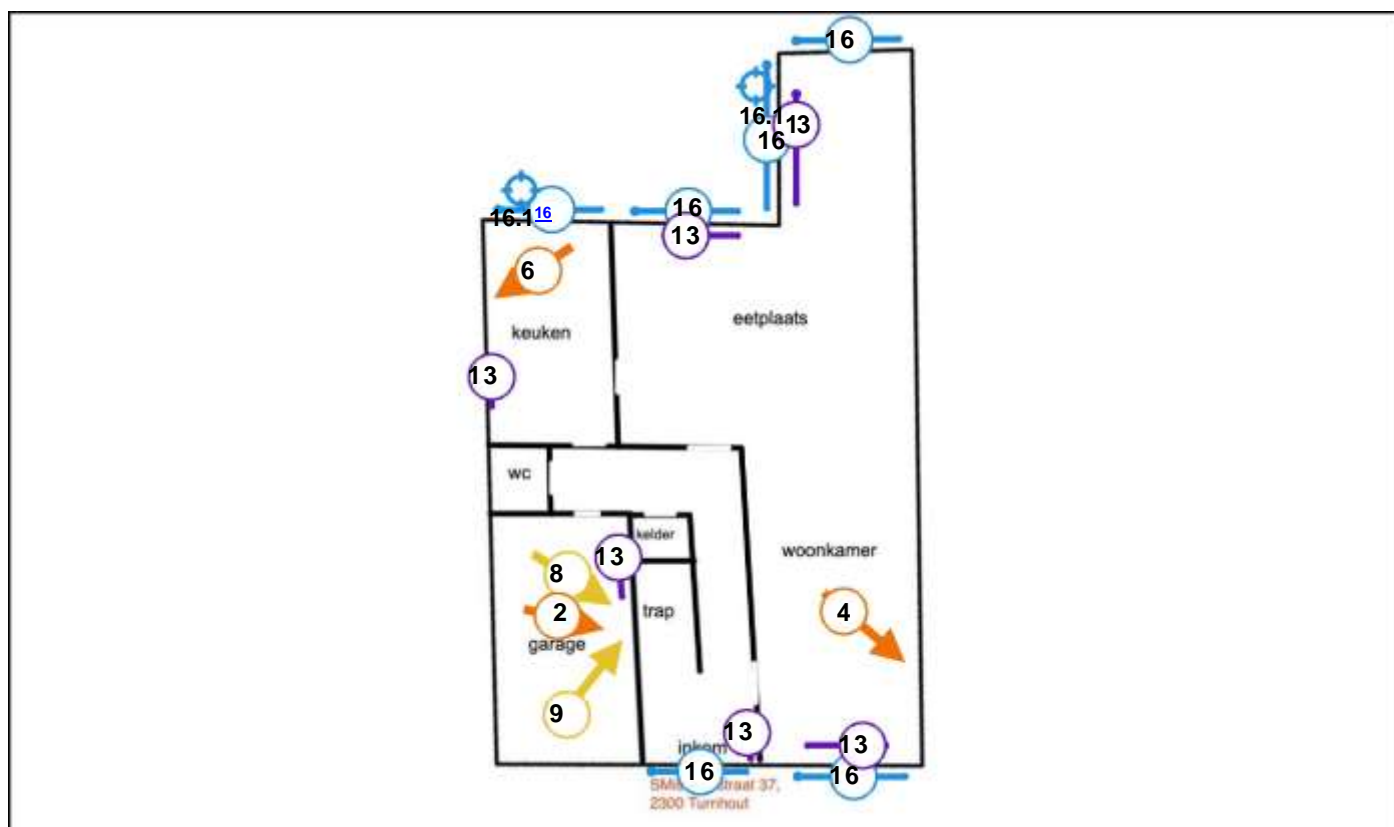
Plan 1.1: Gelijkvloers

Beschrijving	Type	Actie
2. Vezelcement elektriciteitsbord garage	Asbestmateriaal	
4. Koord kachel	Asbestmateriaal	
6. Oude geiser keuken	Asbestmateriaal	
8. Bakeliet stopcontacten en schakelaars	Asbestmateriaal	
9. Bakeliet meterkast	Asbestmateriaal	
13. Pakking fonte radiators	Advies	-
16. Stopverf tussen glas en raam	Geen asbest	-
16.1 Code: 3	Mengmonster	-

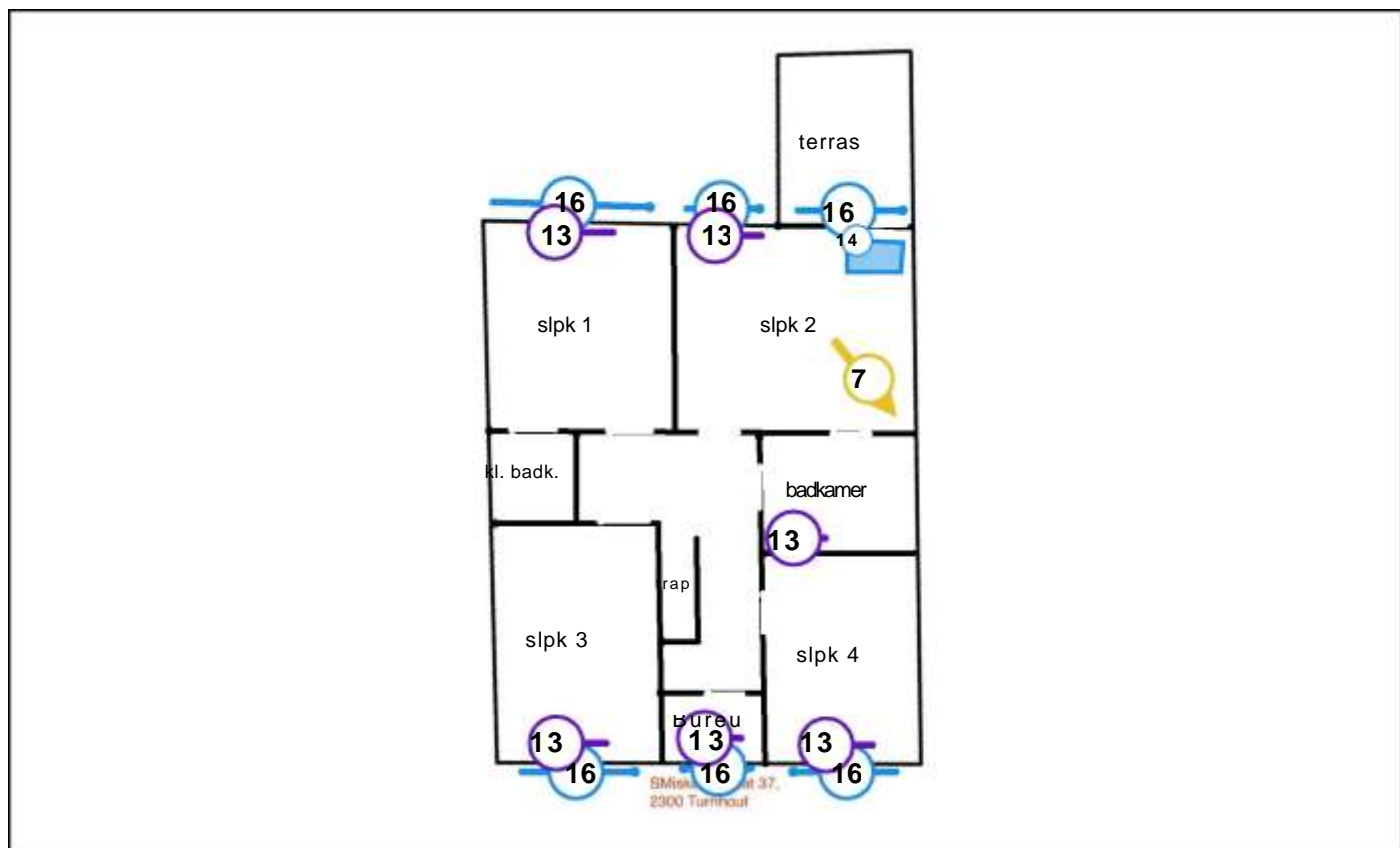
Plan 1.4: Verdieping

Beschrijving	Type	Actie
7. Roetluis asbestcement	Asbestmateriaal	
13. Pakking fonte radiators	Advies	-
14. Tegel vinyl blauw	Geen asbest	-
16. Stopverf tussen glas en raam	Geen asbest	-

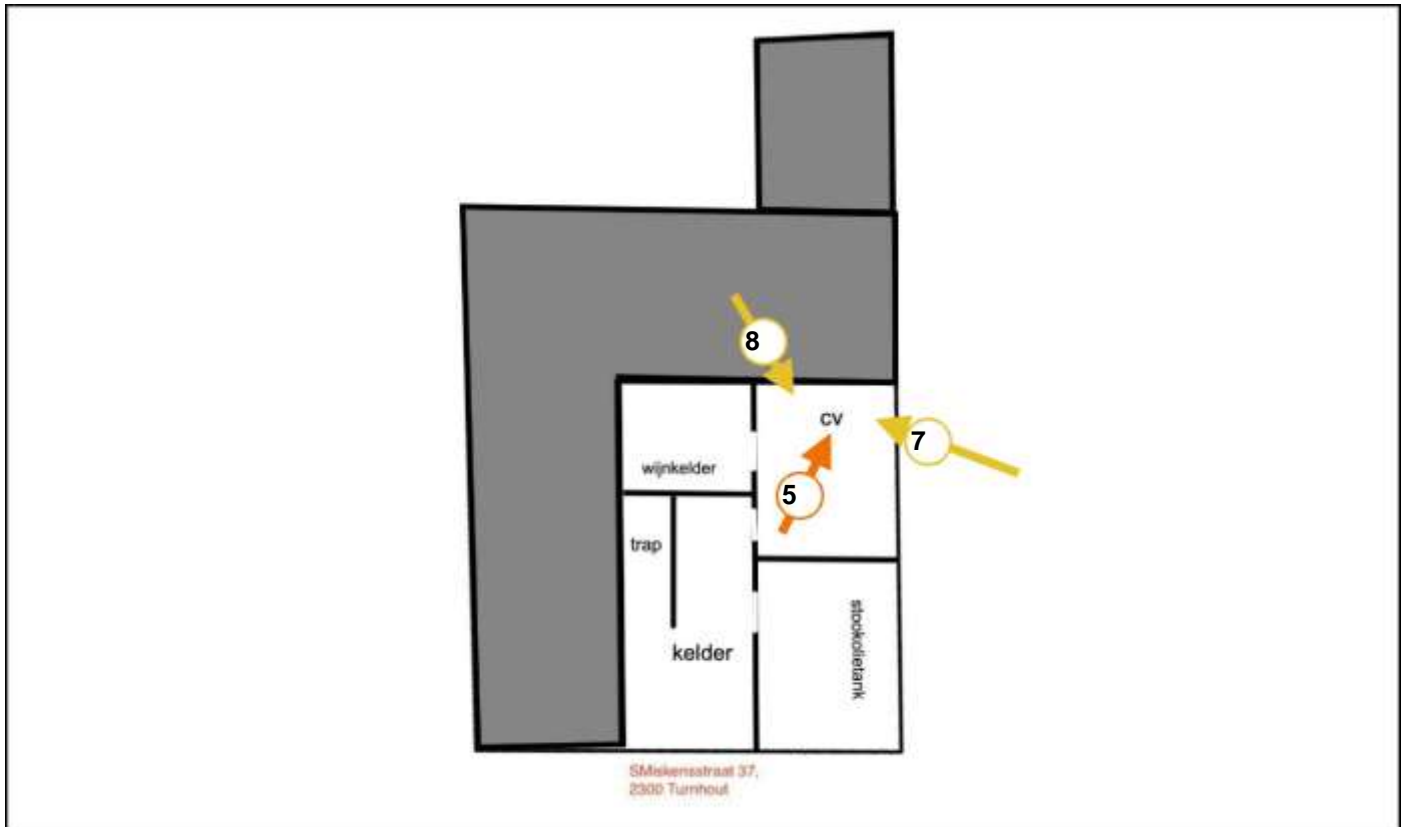
Plan 1.8: Kelder

Beschrijving	Type	Actie
5. CV-ketel oud (bouwjaar onbekend)	Asbestmateriaal	
7. Roetluik asbestcement	Asbestmateriaal	
8. Bakeliet stopcontacten en schakelaars	Asbestmateriaal

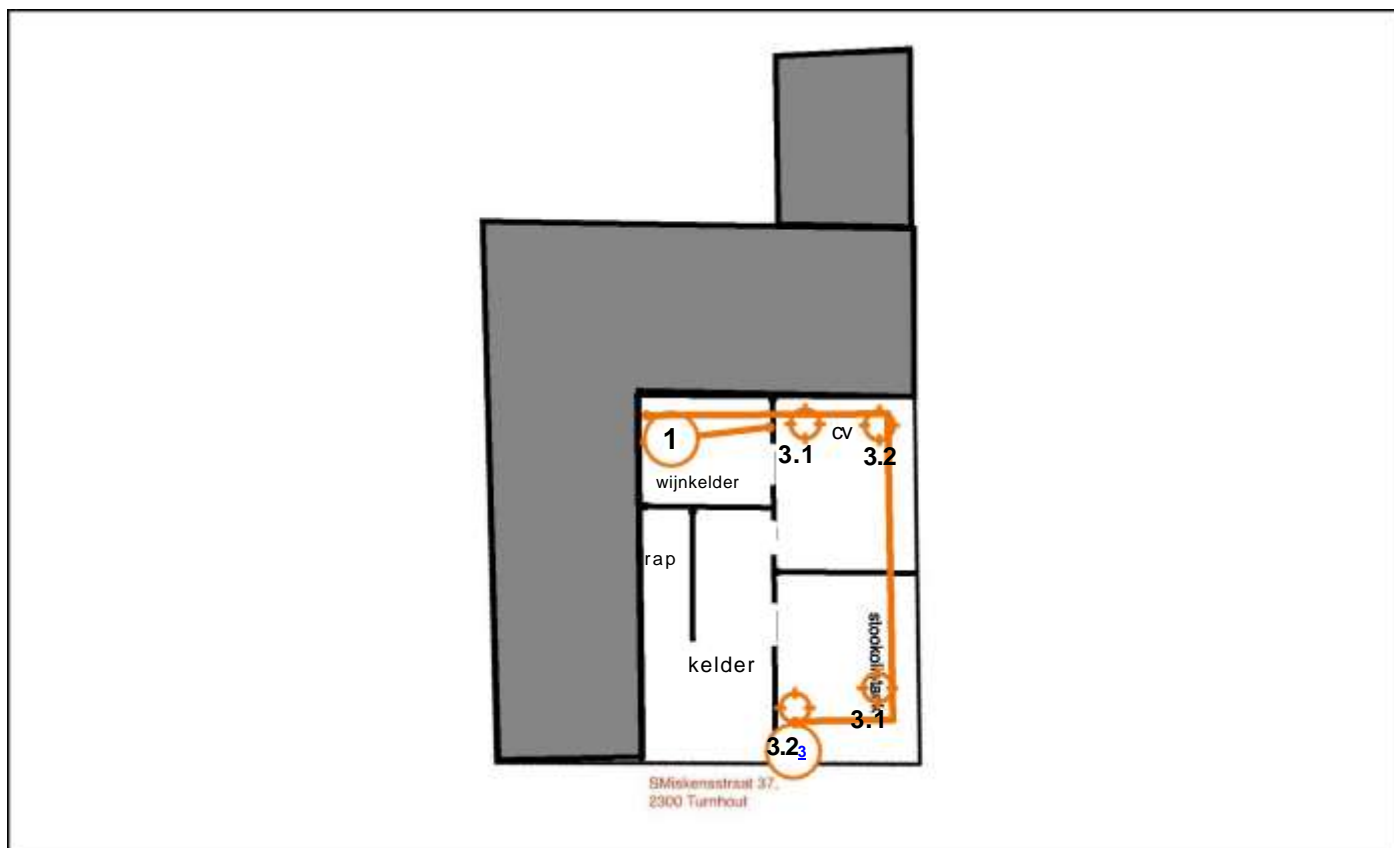
Plan 1.9: Kelder (leidingen)

Beschrijving	Type	Actie
1. Asbestcement afvoerbuis kelder	Asbestmateriaal	
3. Leidingisolatie met gips kelder	Asbestmateriaal	
3.1 Code: 4 Recht	Mengmonster	-
3.2 Code: 5 Bocht	Mengmonster	-

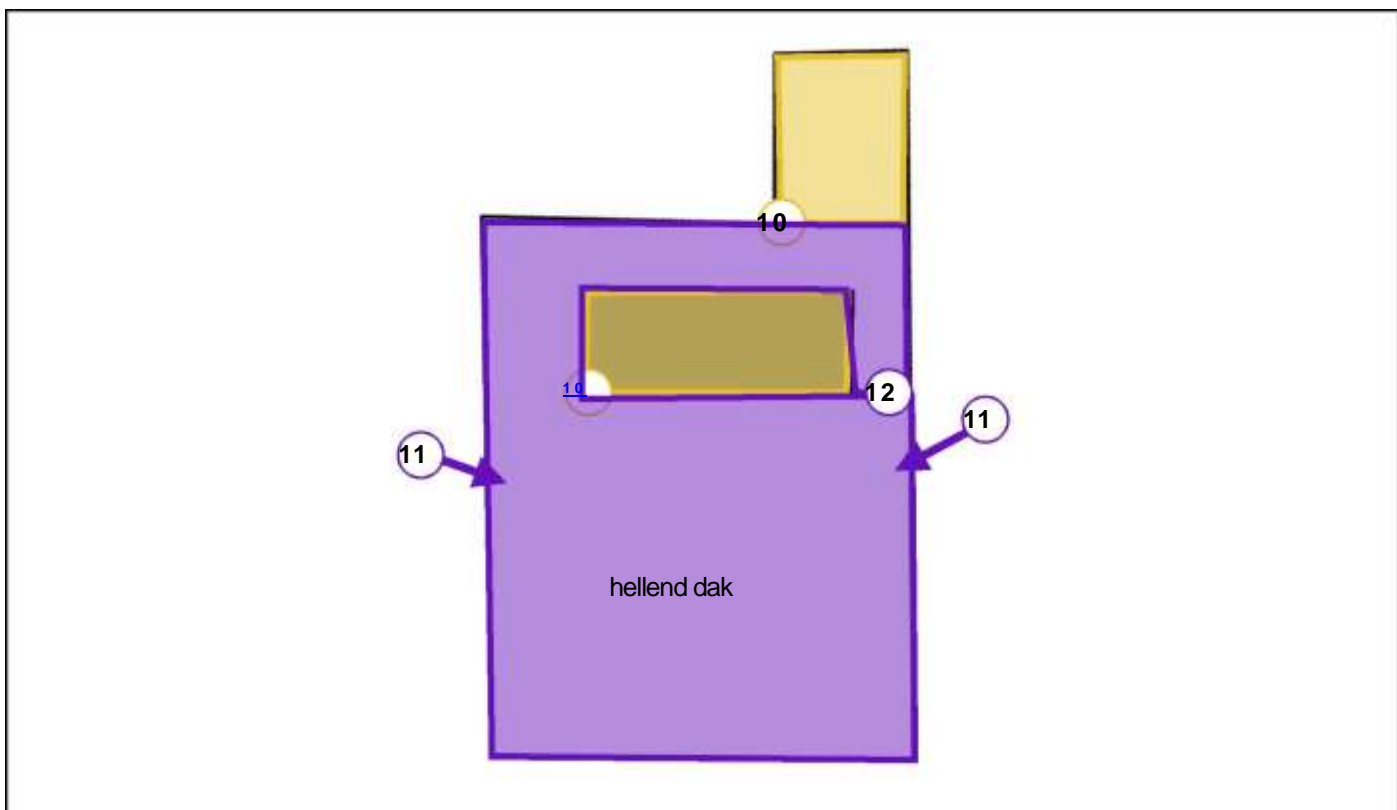
Plan 1.10: Dakenplan

Beschrijving	Type	Actie
10. Roofing	Asbestmateriaal	
11. Binnenzijde schouw	Beperking	-
12. Onderdak hellend dak	Advies	-

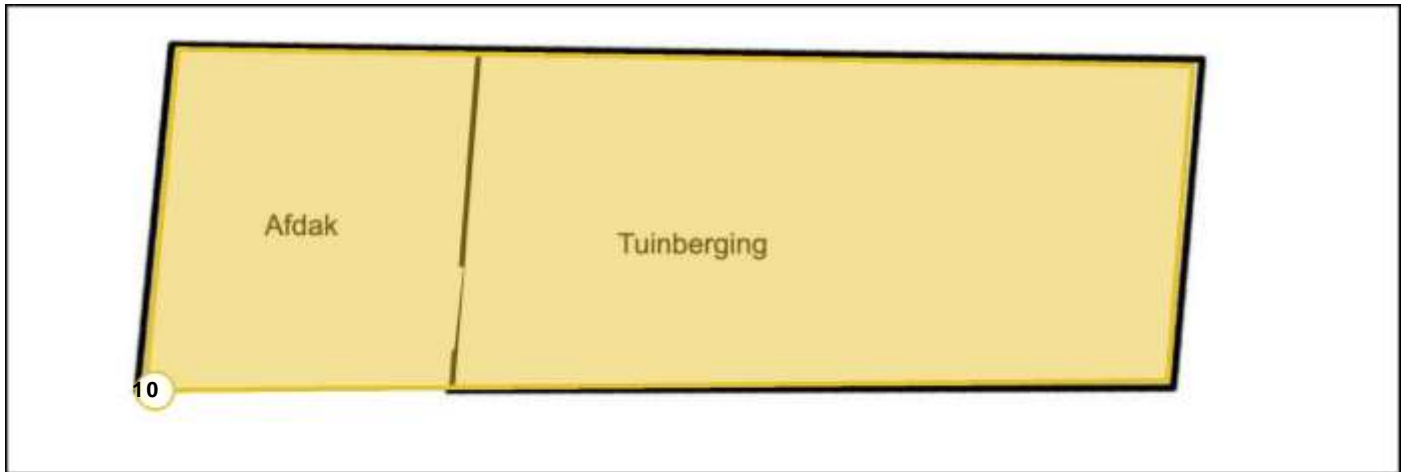
Plan 2.2: Tuinberging dak

Beschrijving	Type	Actie
10. Roofing	Asbestmateriaal	Zorgvuldig beheren

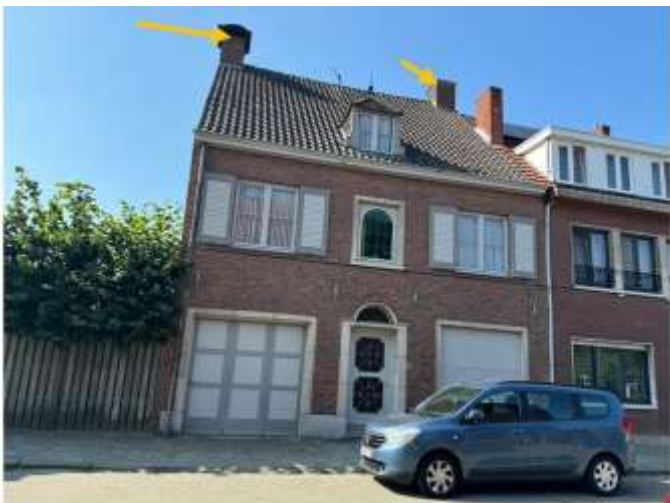
Situeringfoto

Beschrijving	Roofing
Omgeving	Buiten
Primaire drager	Plat dak
Asbestmateriaal	Dak- en gevelbekleding - Roofing
Bindmiddel van asbestmateriaal	Bitumen (roofing, teer, asfalt)
Gebondenheid op basis van bindmiddel	Hecht
Hoeveelheid (oppervlakte - aantal)	. 42,00 m ² - 1 stuk
Totale oppervlakte	42,00 m ²
Eenvoudig bereikbaar	Ja
Bevestigingswijze	. Verlijmd, ingegoten, versmeerd
Identificatiemethode	Vaststelling zonder monstername Motivatie: Groot risico op structurele gevolgschade (lekschade, werking installatie,...)
Destructieve handeling voor identificatie	Nee
Opmerking	Roofing geplaatst voor 2001 wordt als asbestverdacht beschouwd. Er is een staalname nodig om de aanwezigheid van asbest uit te sluiten. Vanwege het grote risico op lekkages na staalname werd er geen staalname uitgevoerd. Dit heeft als gevolg dat deze roofing als asbestmateriaal wordt opgenomen in het attest.
