Asbestinventarisatetest

13017E0199/00C000 - Boshof 11, 2460 Kasterlee

Attestnummer : 20240924-000404.000

Uitgegeven op : 24.09.2024

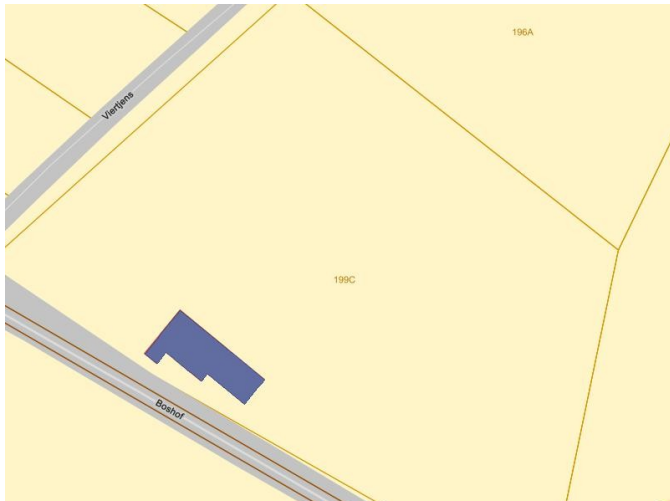
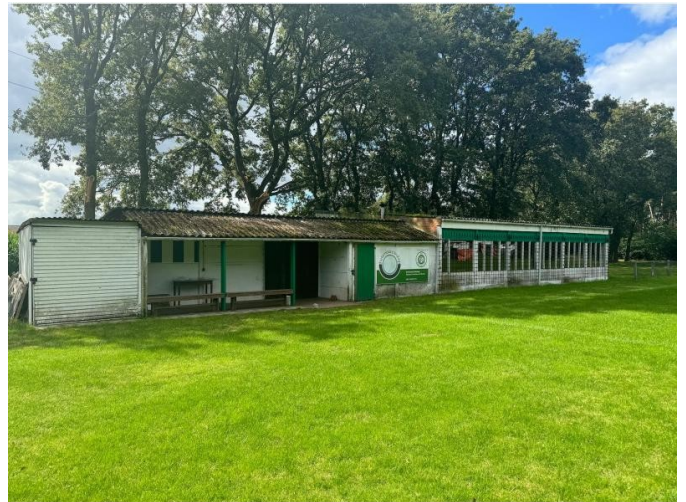
Zone 1: Sportlokaal

- 2 Asbestmaterialen**
- 0 Beperkingen
- 0 Uitsluitingen
- 0 Roerende goederen
- 0 Puin, steenslag, (water)bodem
- 1 Advies**
- 1 Geen asbest**

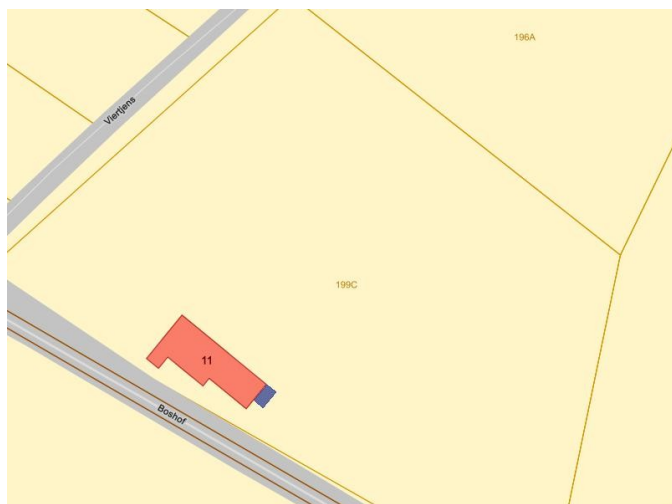
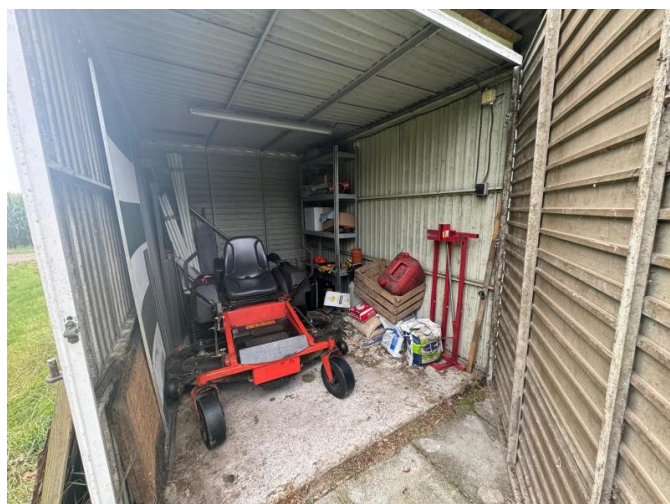
Zone 3: Berging

- 1 Asbestmateriaal**
- 0 Beperkingen
- 0 Uitsluitingen
- 0 Roerende goederen
- 0 Puin, steenslag, (water)bodem
- 0 Adviezen
- 1 Geen asbest**

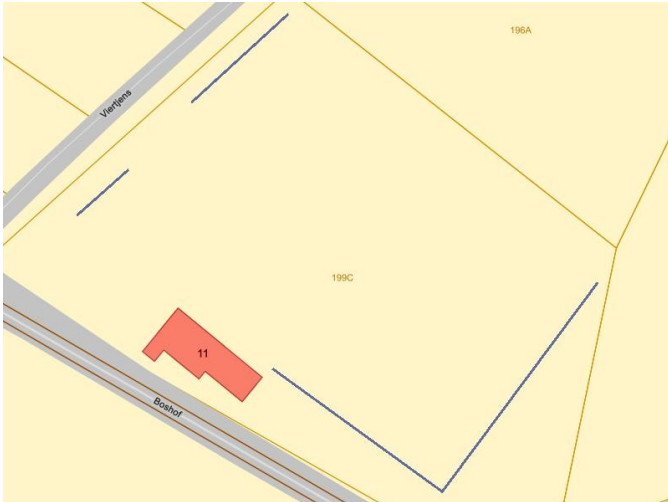
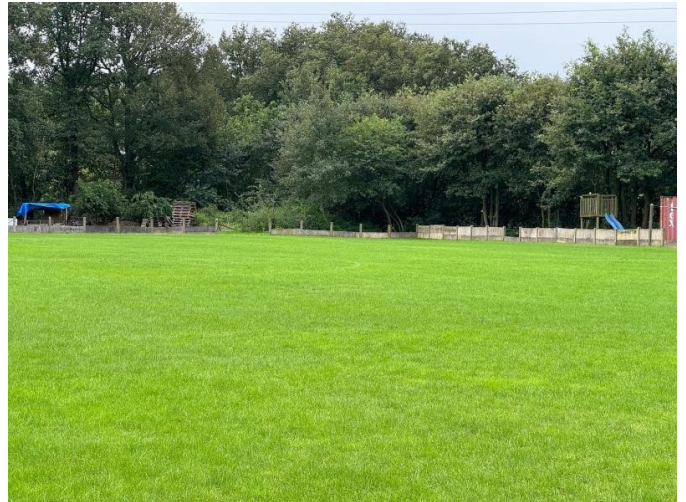
Zone 5: Betonnen wand

- 0 Asbestmaterialen
- 0 Beperkingen
- 0 Uitsluitingen
- 0 Roerende goederen
- 0 Puin, steenslag, (water)bodem
- 1 Advies**
- 0 Geen asbest

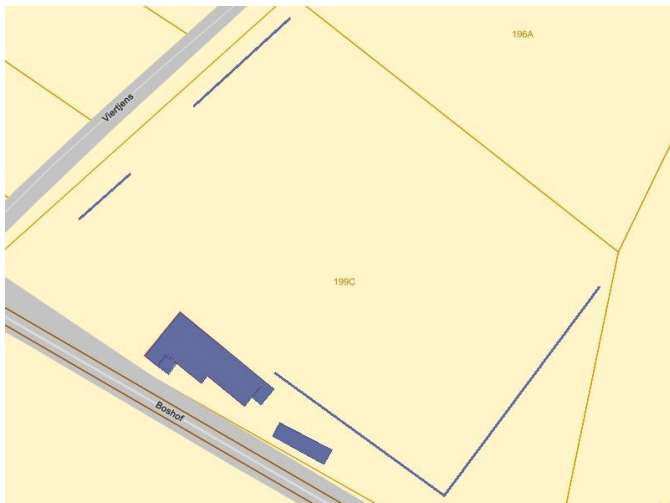
Zone 6: Overig gebied

- 1 Asbestmateriaal**
- 0 Beperkingen
- 0 Roerende goederen
- 0 Puin, steenslag, (water)bodem
- 0 Geen asbest
