Asbestinventarisatetest

Duinenstraat 53, 2300 Turnhout

Attestnummer : 20230925-000235.000

Uitgegeven op : 25.09.2023

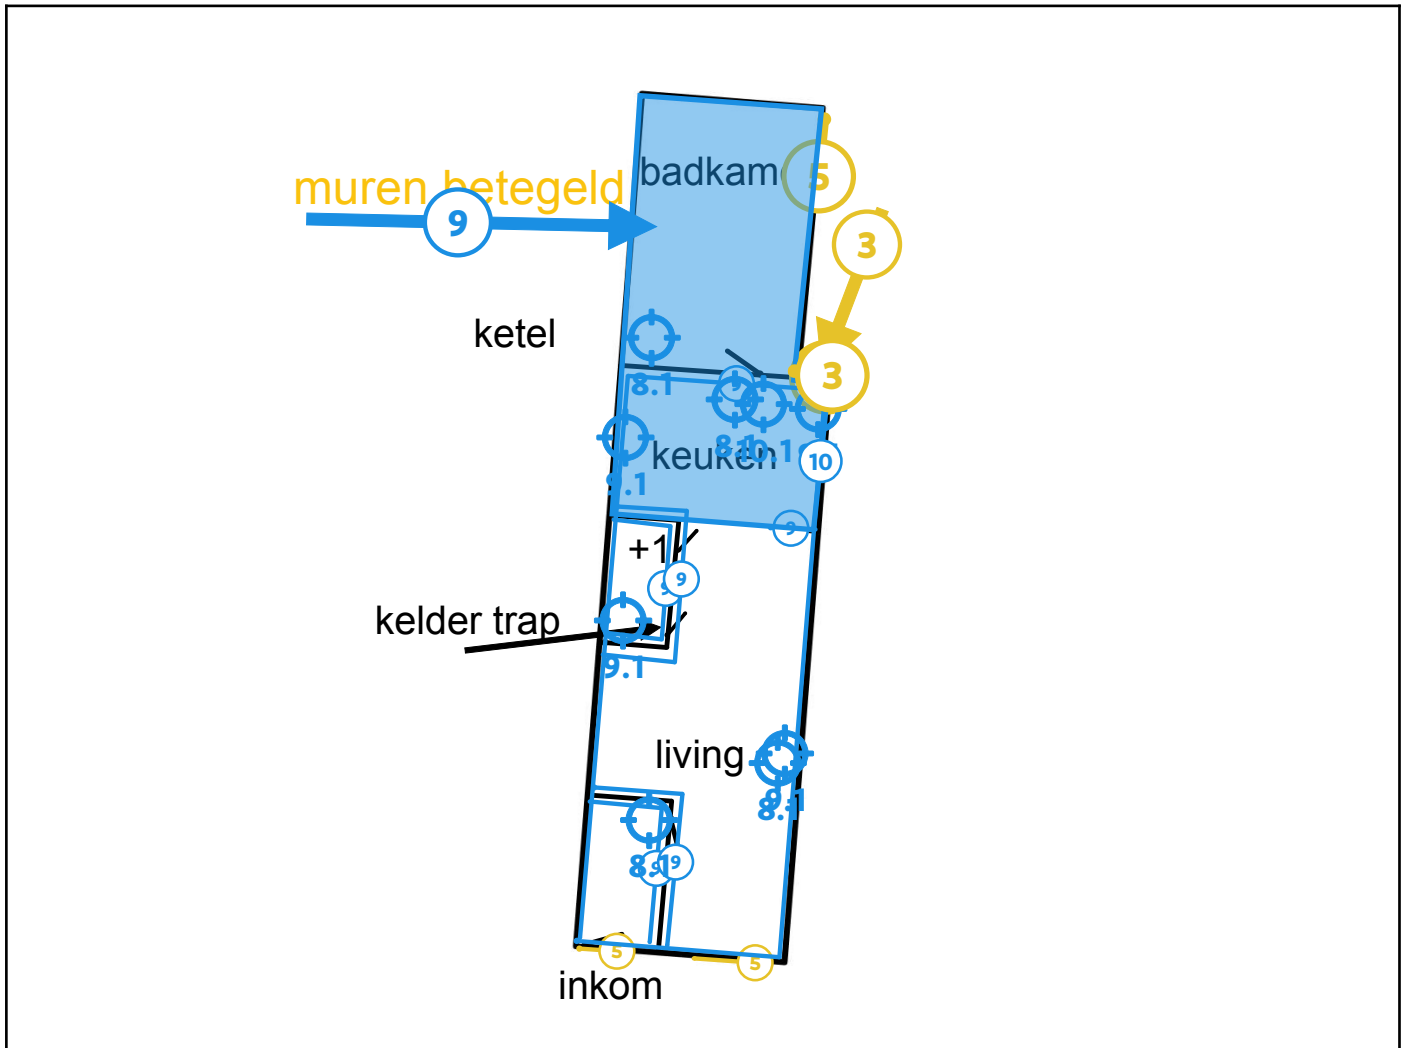
Plan 1.1: Gelijkvloers

Beschrijving	Type	Actie
3. Glasal plaat keuken/tuin deur	Asbestmateriaal	Zorgvuldig beheren
5. Mastiek ramen	Asbestmateriaal	Zorgvuldig beheren
8. Pleisterwerk plafonds	Geen asbest	-
8.1 Code: 2	Mengmonster	-
9. Pleisterwerk muren	Geen asbest	-
9.1 Code: 1	Mengmonster	-
10. Vinyl gelijkvloers	Geen asbest	-

10.1 Code: 5	Puntmonster	-
--------------	-------------	---

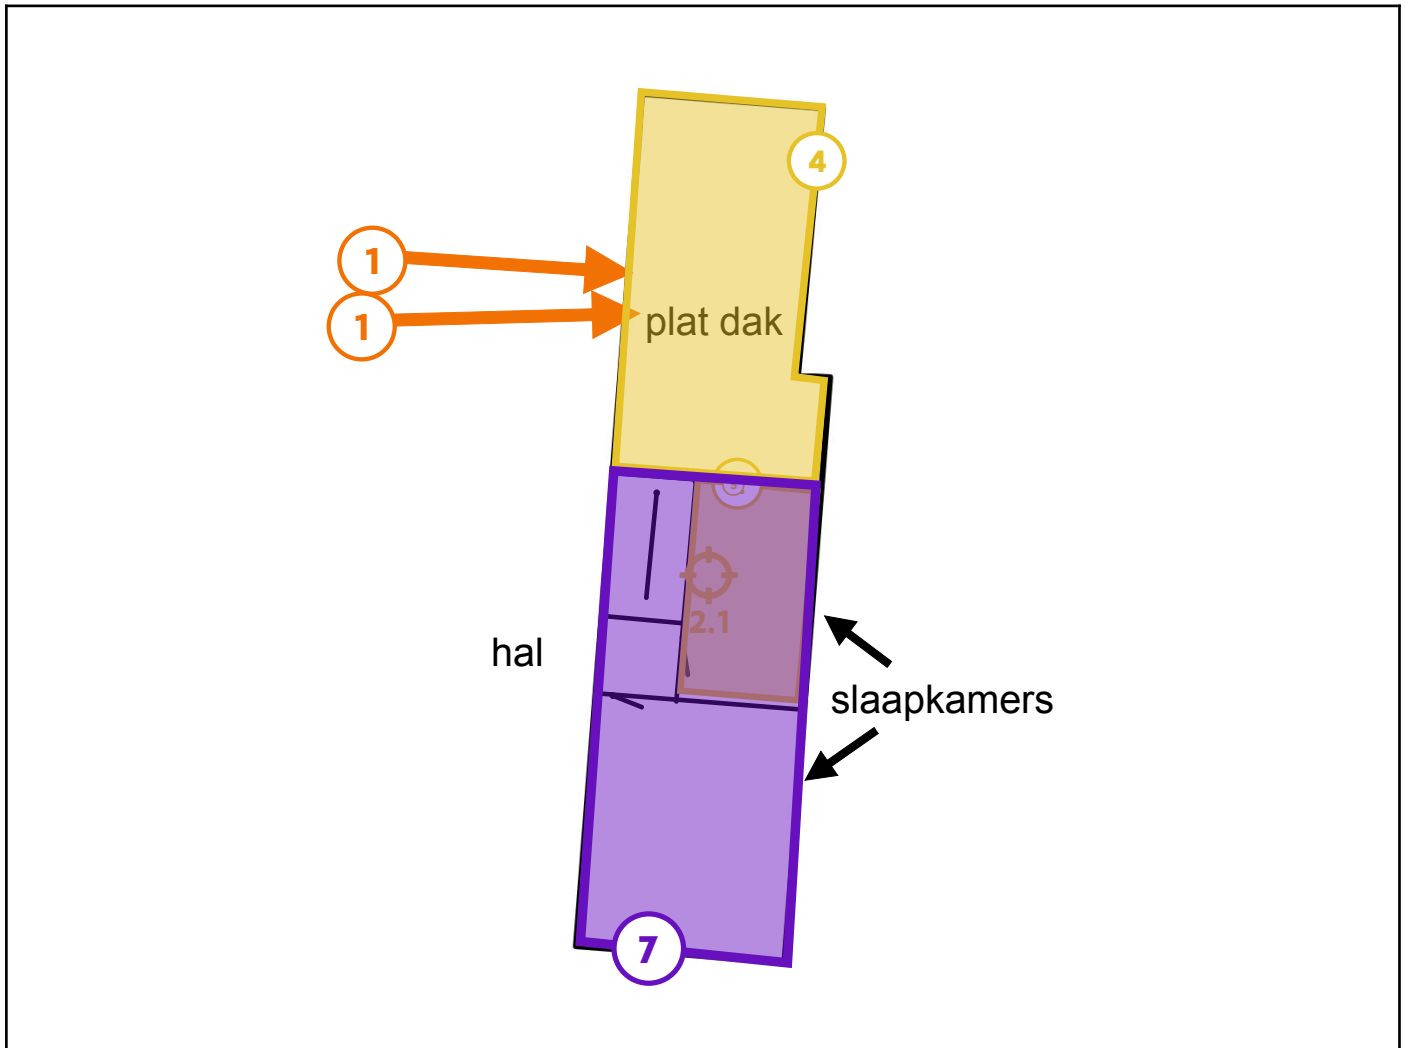
Plan 1.2: Verdieping

Beschrijving	Type	Actie
1. schouwbuizen plat dak	Asbestmateriaal	Verwijderen
2. Vinyl verdieping	Asbestmateriaal	Zorgvuldig beheren
2.1 Code: 3	Puntmonster	-
4. Roofing plat dak	Asbestmateriaal	Zorgvuldig beheren
5. Mastiek ramen	Asbestmateriaal	Zorgvuldig beheren
7. Onderdak	Beperking	-

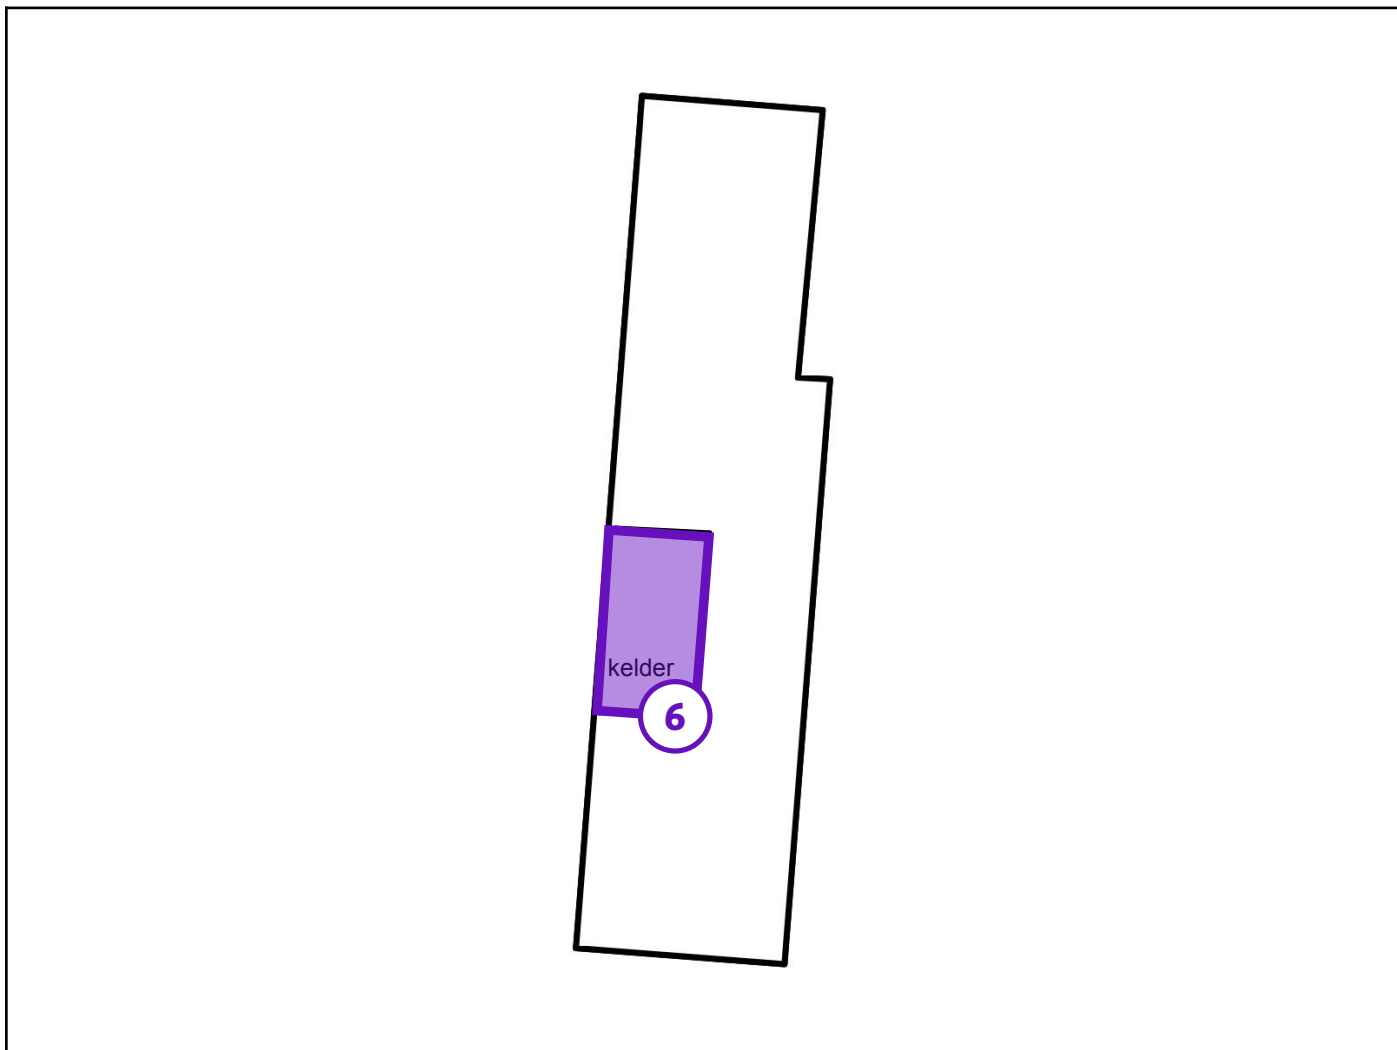
Plan 1.3: Kelder

Beschrijving	Type	Actie
6. Materiaal opslag kelder	Beperking	-
