# Asbestinventarisatetest

Berkenlaan 30, 2380 Ravels

Attestnummer : 20250218-000478.000

**Niet-asbestveilig**

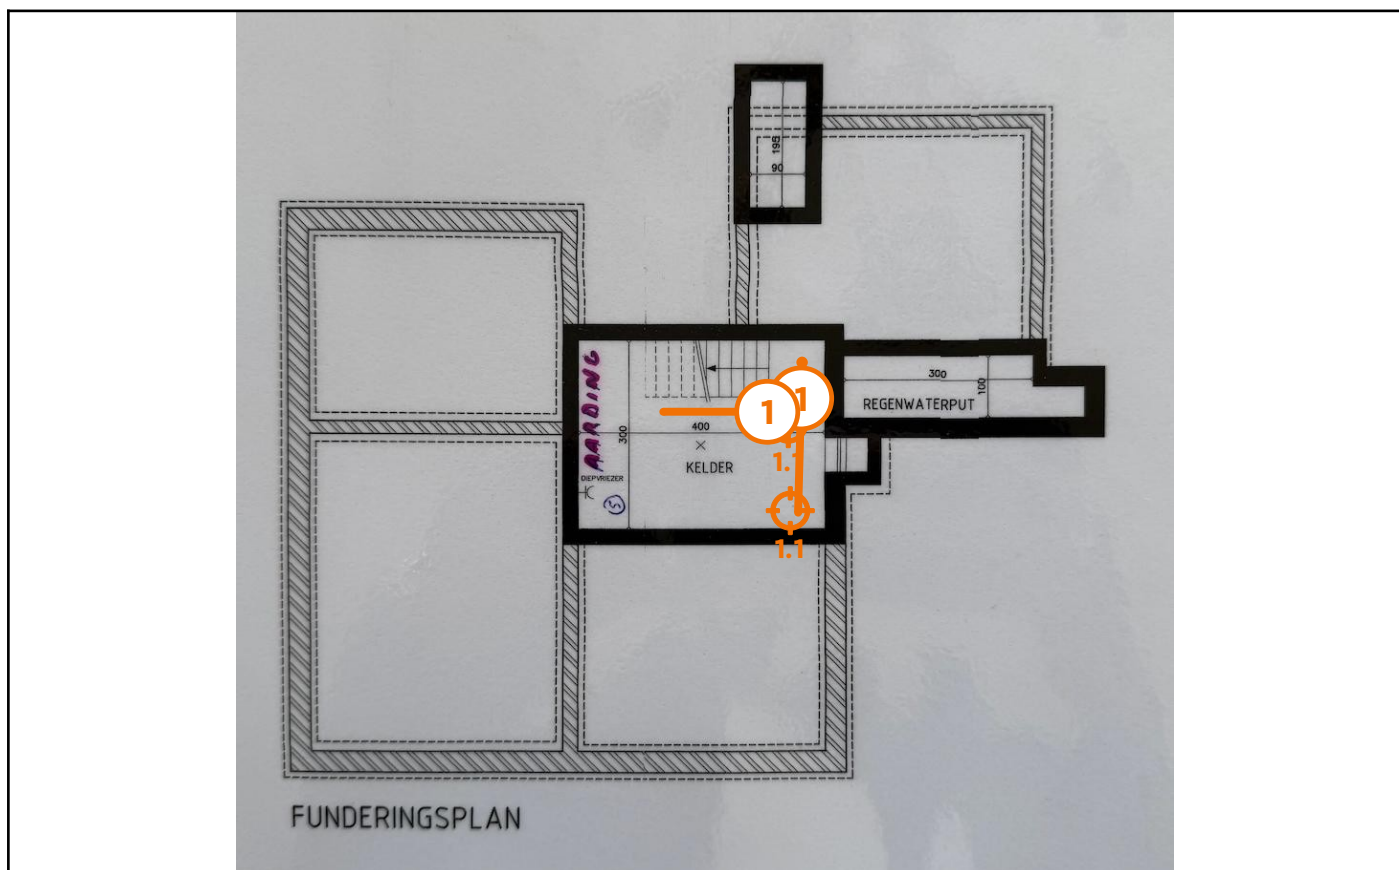
## Plan 1.1: Fundering/Kelder

Beschrijving	Type	Actie
1. Woning - leidingsisolatie	Asbestmateriaal	<a href="#">Verwijderen</a>
1.1 Code: MM03	Mengmonster	-

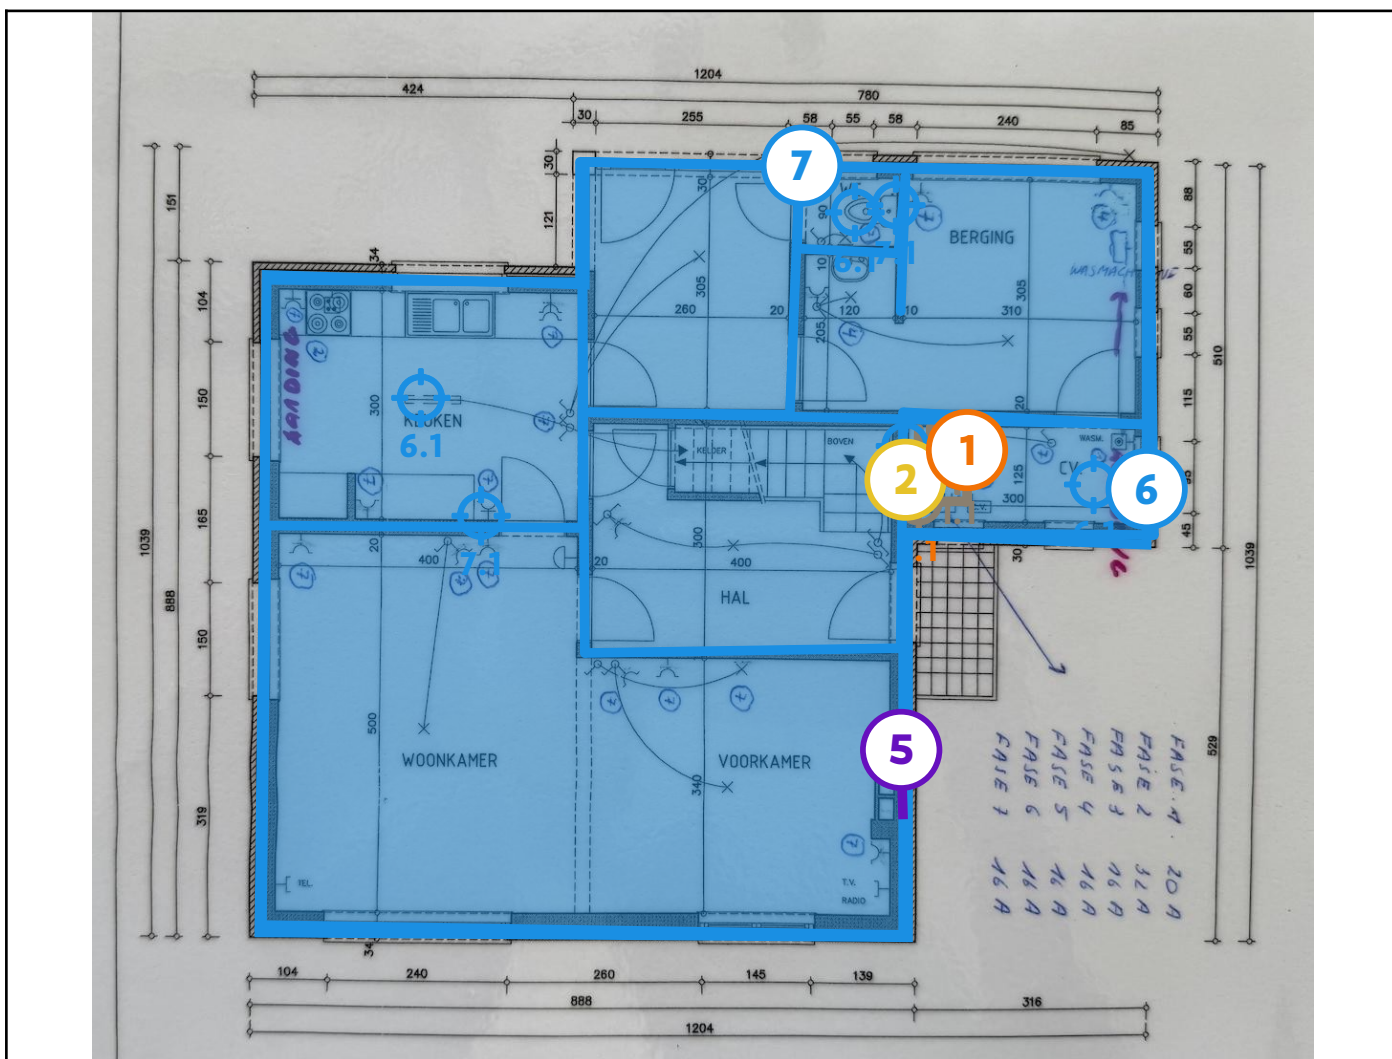
# Plan 1.2: Gelijkvloers

Beschrijving	Type	Actie
1. Woning - leidingsisolatie	Asbestmateriaal	Verwijderen
1.1 Code: MM03	Mengmonster	-
2. Woning - bakeliet - schakelaars	Asbestmateriaal	Zorgvuldig beheren
5. Woning - verborgen schouw - haard	Advies	-
6. Woning - pleisterwerk - plafonds	Geen asbest	-
6.1 Code: MM02	Mengmonster	-
7. Woning - pleisterwerk - muren	Geen asbest	-

7.1 Code: MM01	Mengmonster	-
----------------	-------------	---

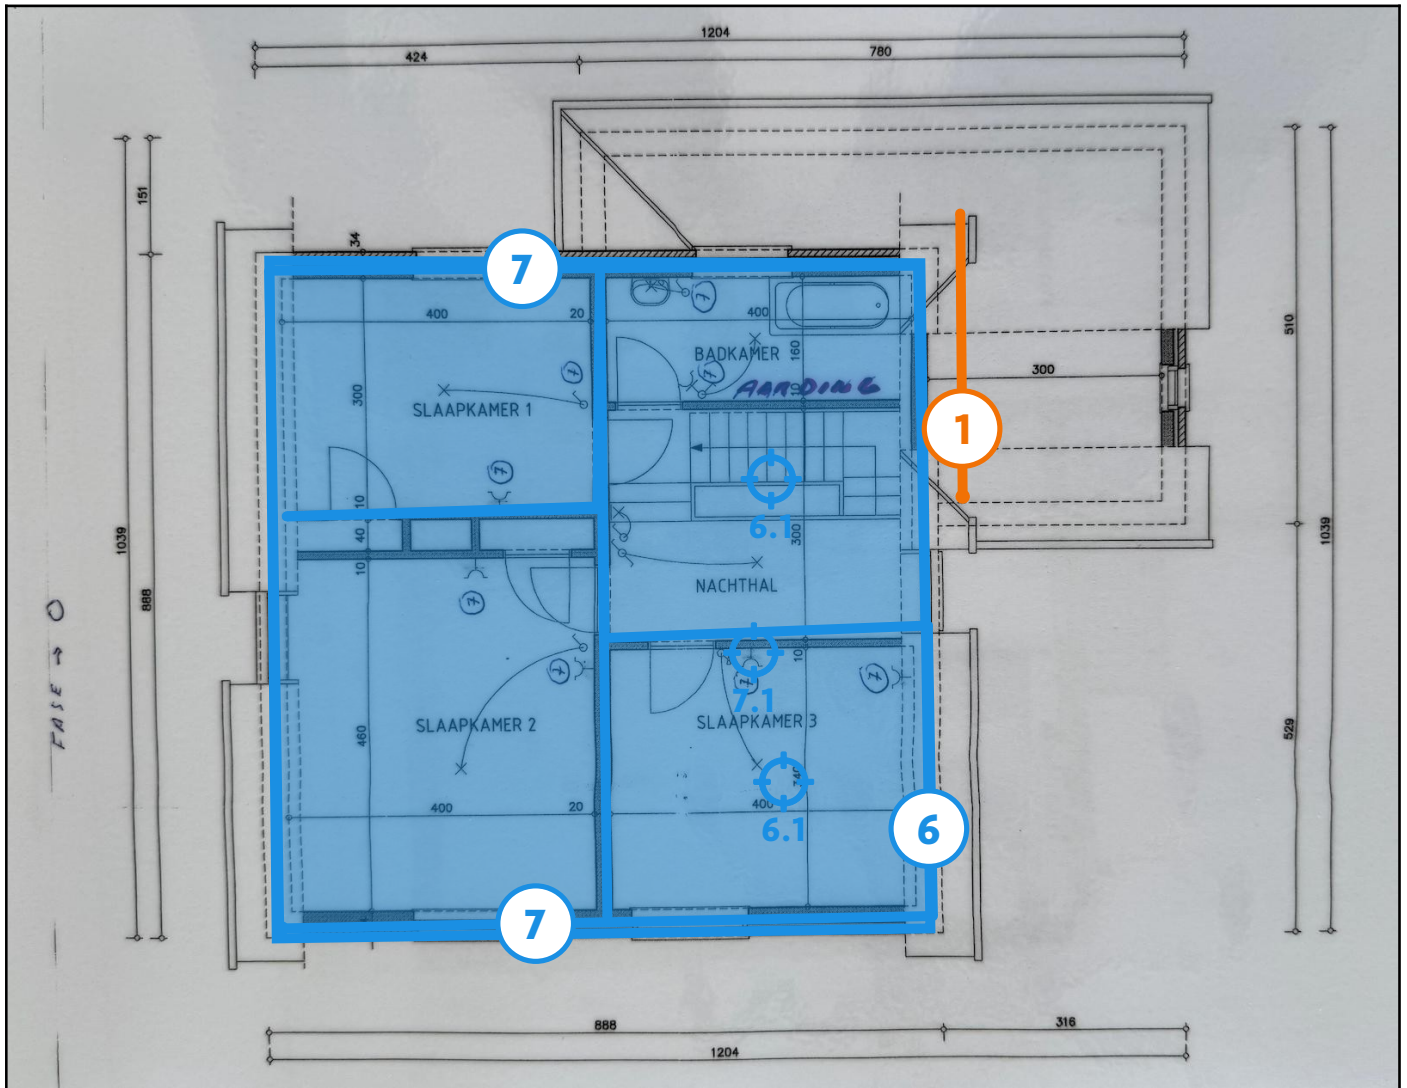
# Plan 1.3: 1ste verdiep

Beschrijving	Type	Actie
1. Woning - leidingsisolatie	Asbestmateriaal	<a href="#">Verwijderen</a>
6. Woning - pleisterwerk - plafonds	Geen asbest	-
6.1 Code: MM02	Mengmonster	-
7. Woning - pleisterwerk - muren	Geen asbest	-
7.1 Code: MM01	Mengmonster	-

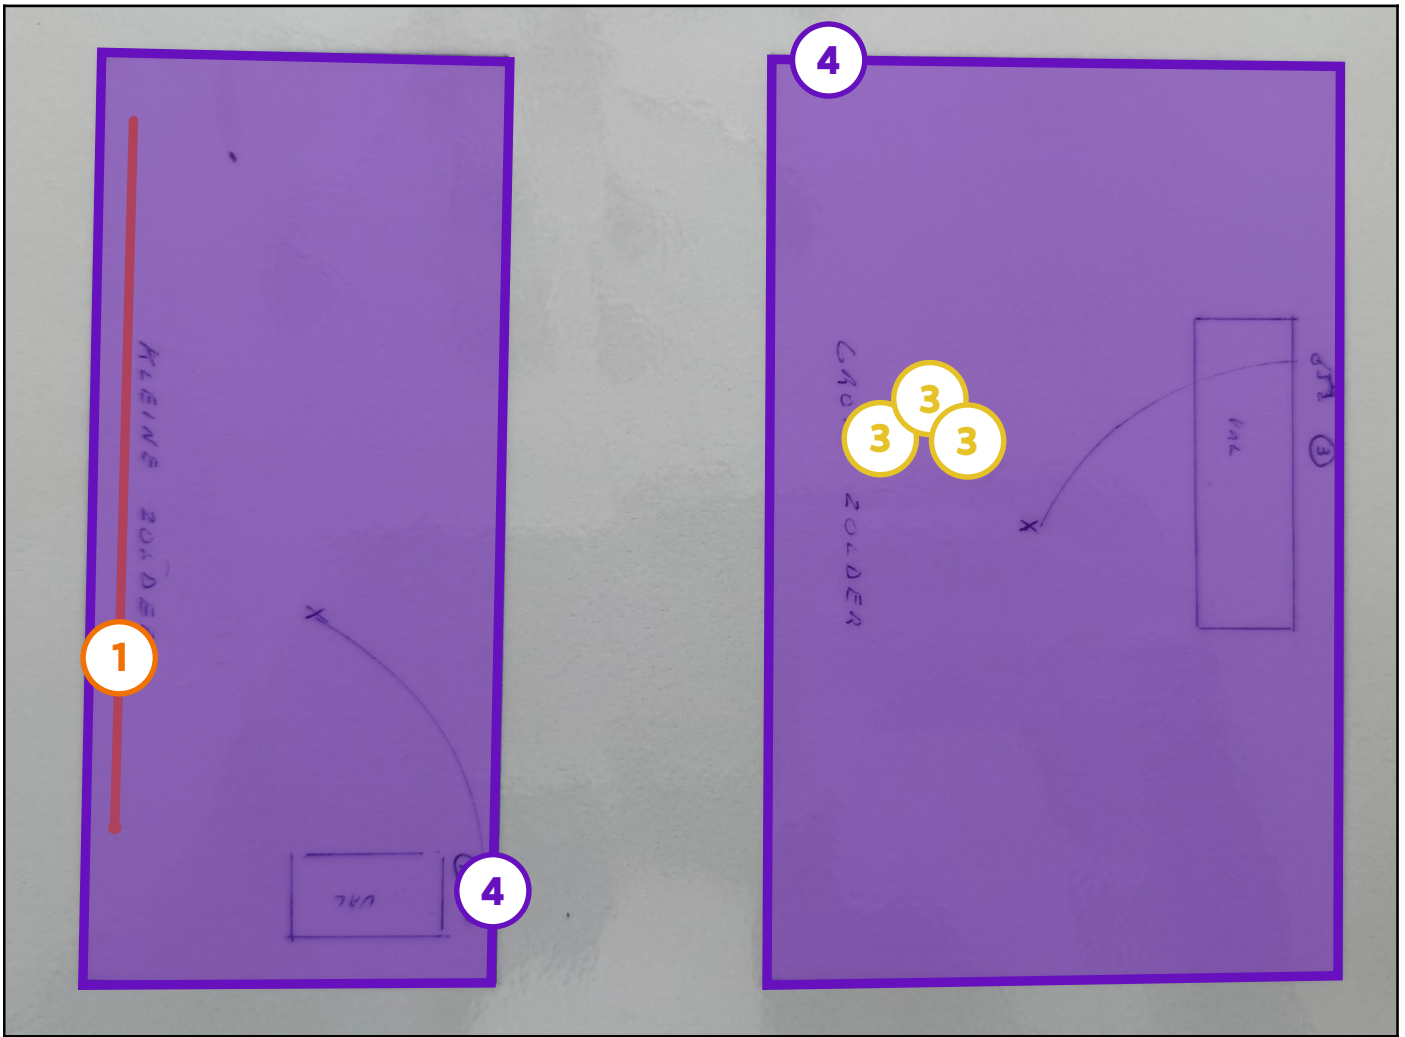
## Plan 1.4: Zolder

Beschrijving	Type	Actie
1. Woning - leidingsisolatie	Asbestmateriaal	Verwijderen
3. Woning - cementbuizen - zolder	Asbestmateriaal	Zorgvuldig beheren
4. Woning - dakpannen - schuin dak	Advies	-
