# Asbestinventarisatetest

Brechtsebaan 262, 2900 Schoten

Attestnummer : 20260318-000177.000

Uitgegeven op : 18.03.2026

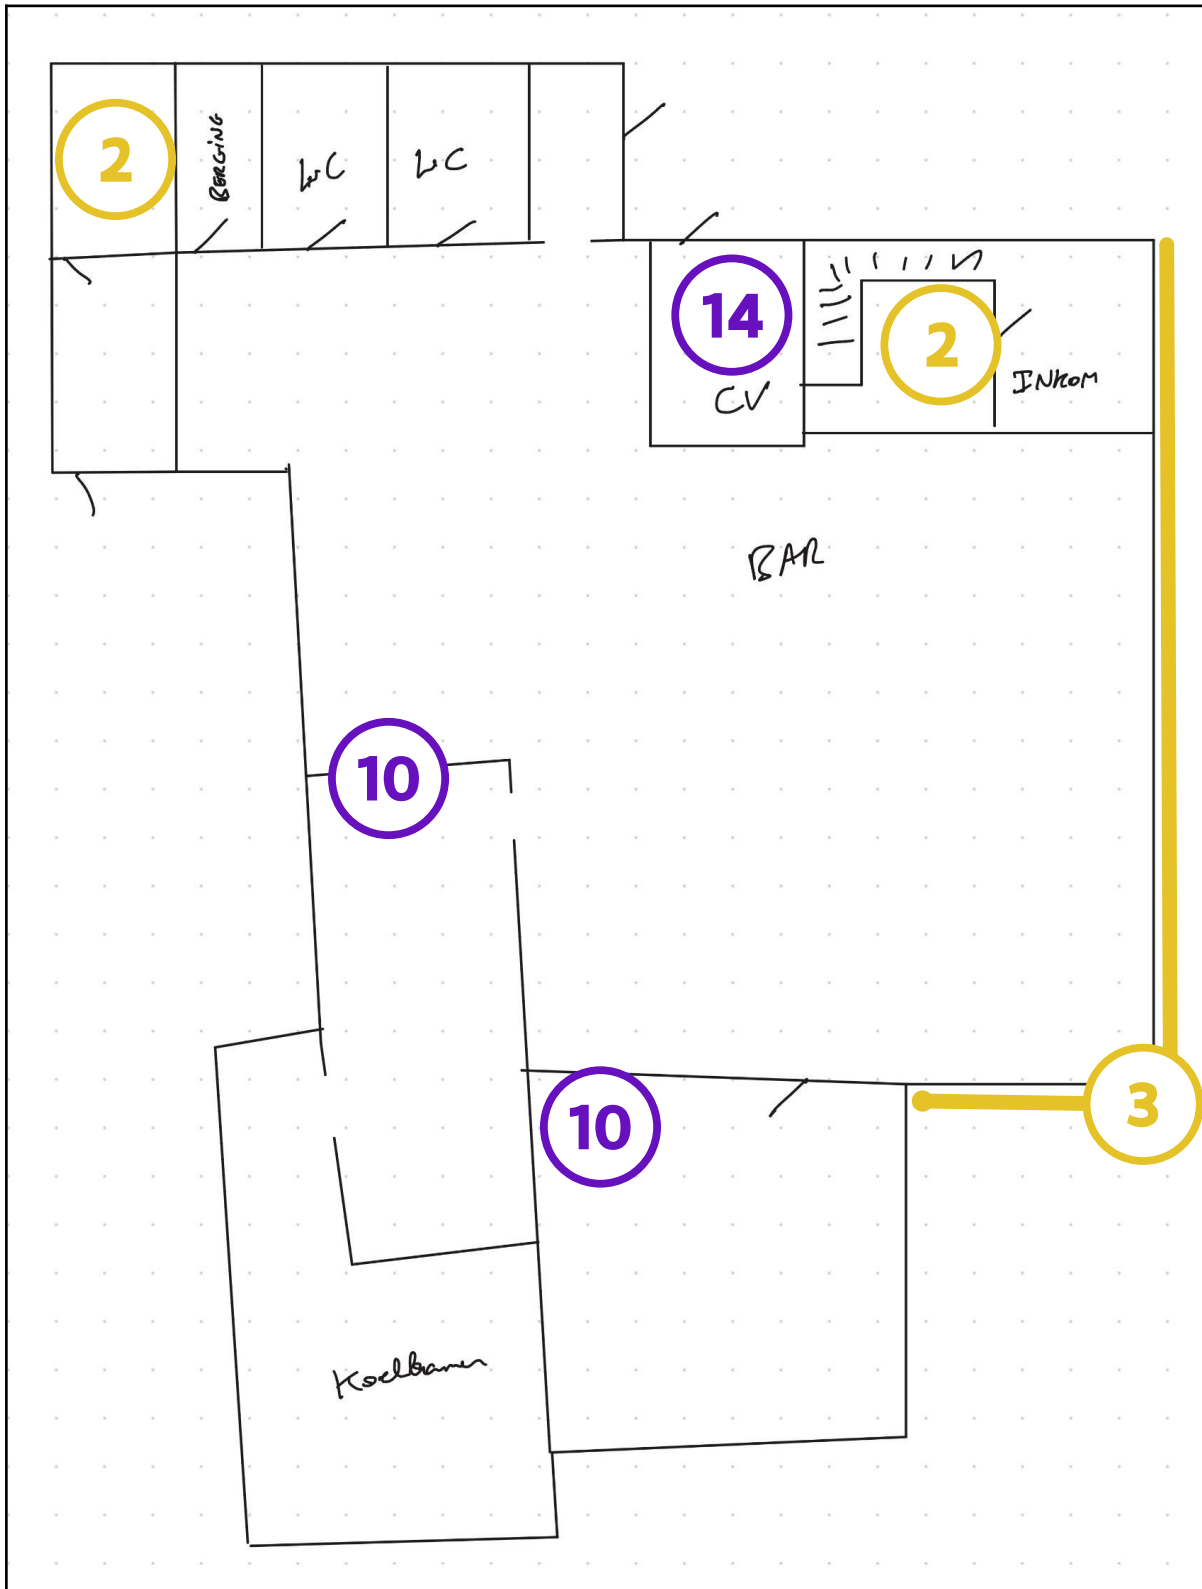
# Plan 1.1: Gelijkvloers

2. Bakeliet - schakelaars/stopcontacten/zekeringen	Asbestmateriaal	Zorgvuldig beheren
3. Kit - ramen	Asbestmateriaal	Zorgvuldig beheren
10. Lucht-/rookgaskanalen	Overige ruimte of materiaal	-
14. Stookketel	Overige ruimte of materiaal	-

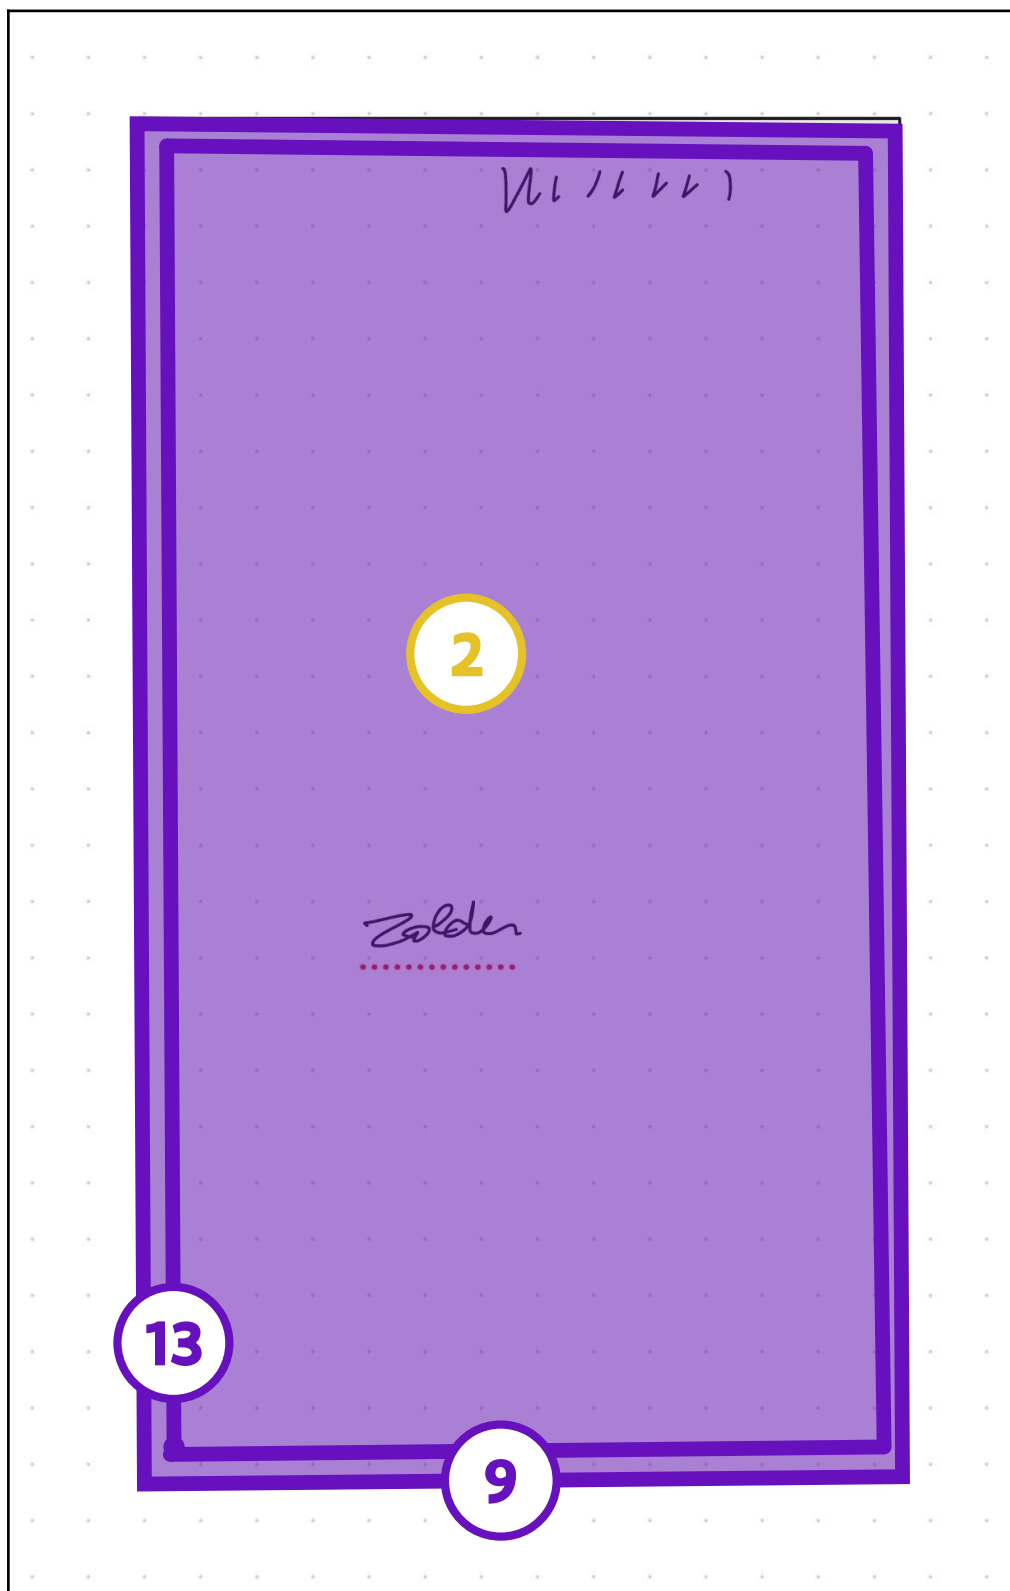
## Plan 1.3: Zolder/Dak

2. Bakeliet - schakelaars/stopcontacten/zekeringen	Asbestmateriaal	Zorgvuldig beheren
9. Dakbedekking - schuin dak	Overige ruimte of materiaal	-
13. Onderdak	Overige ruimte of materiaal	-

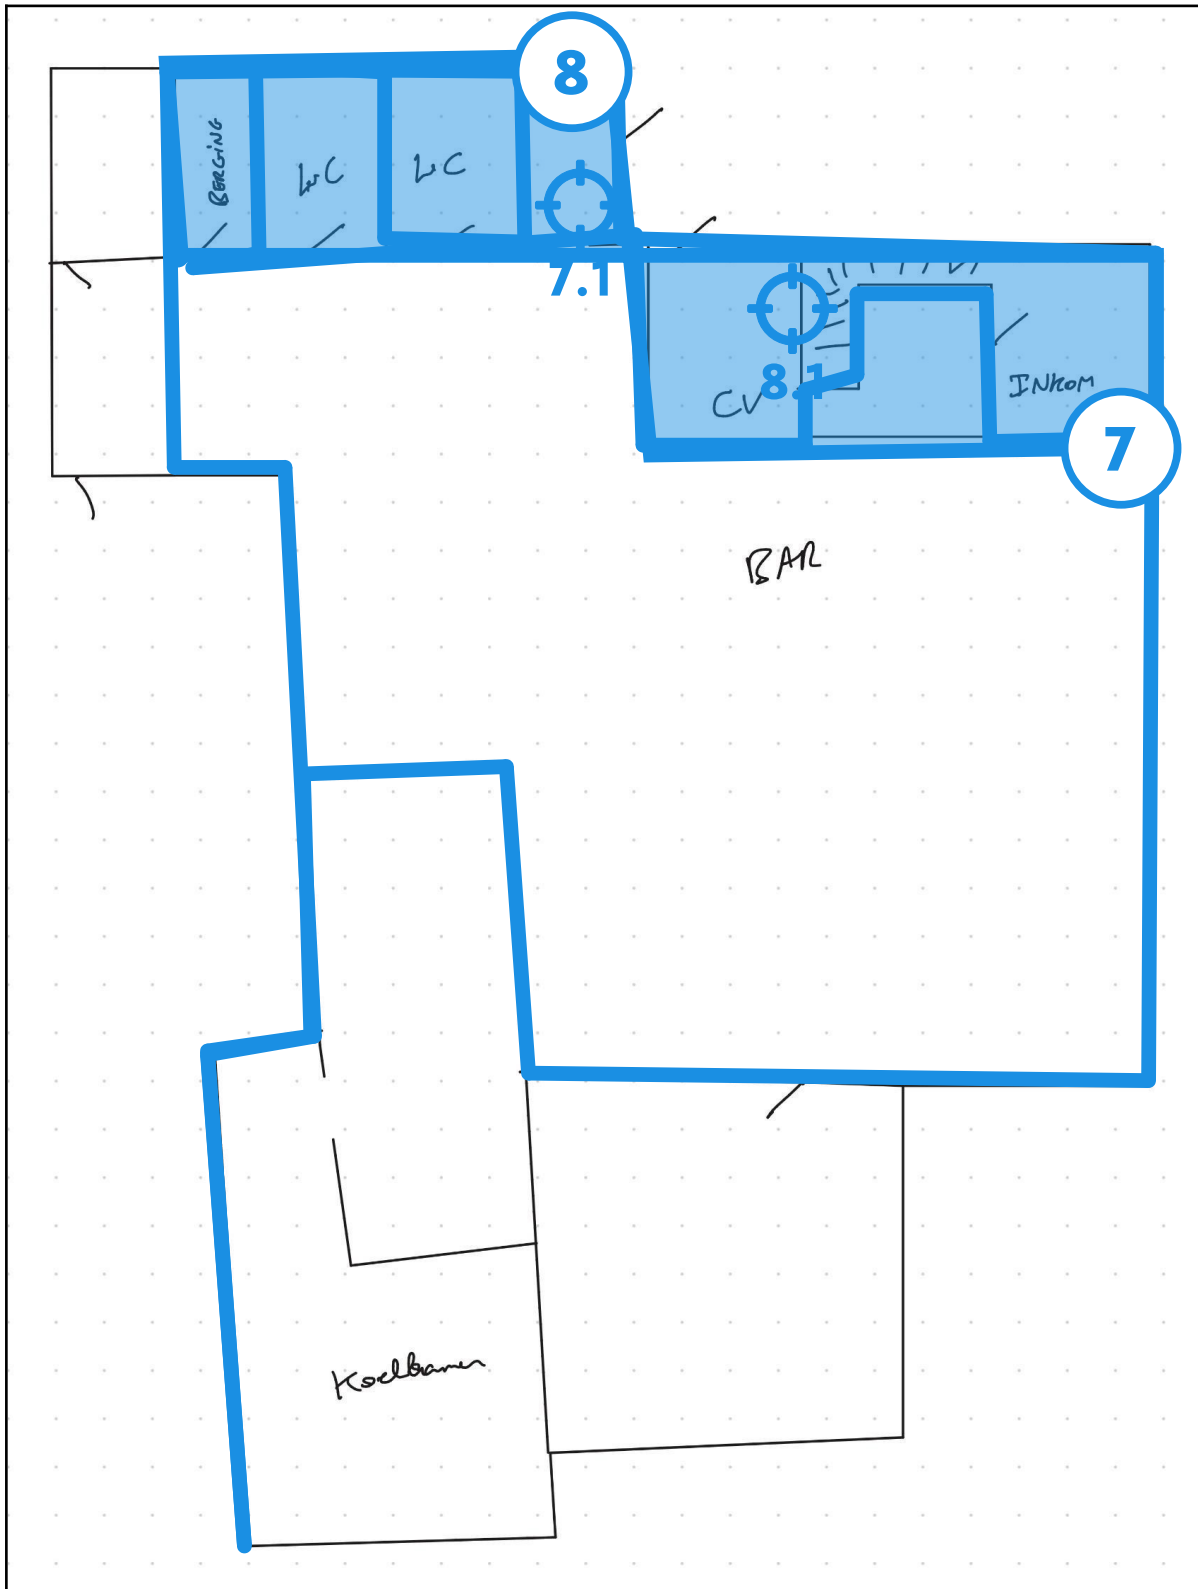
## Plan 1.4: Gelijkvloers - pleister

7. Pleisterwerk - plafonds	Geen asbest	-
7.1 Code: MM02	Mengmonster	-
8. Pleisterwerk - muren	Geen asbest	-
8.1 Code: MM01	Mengmonster	-

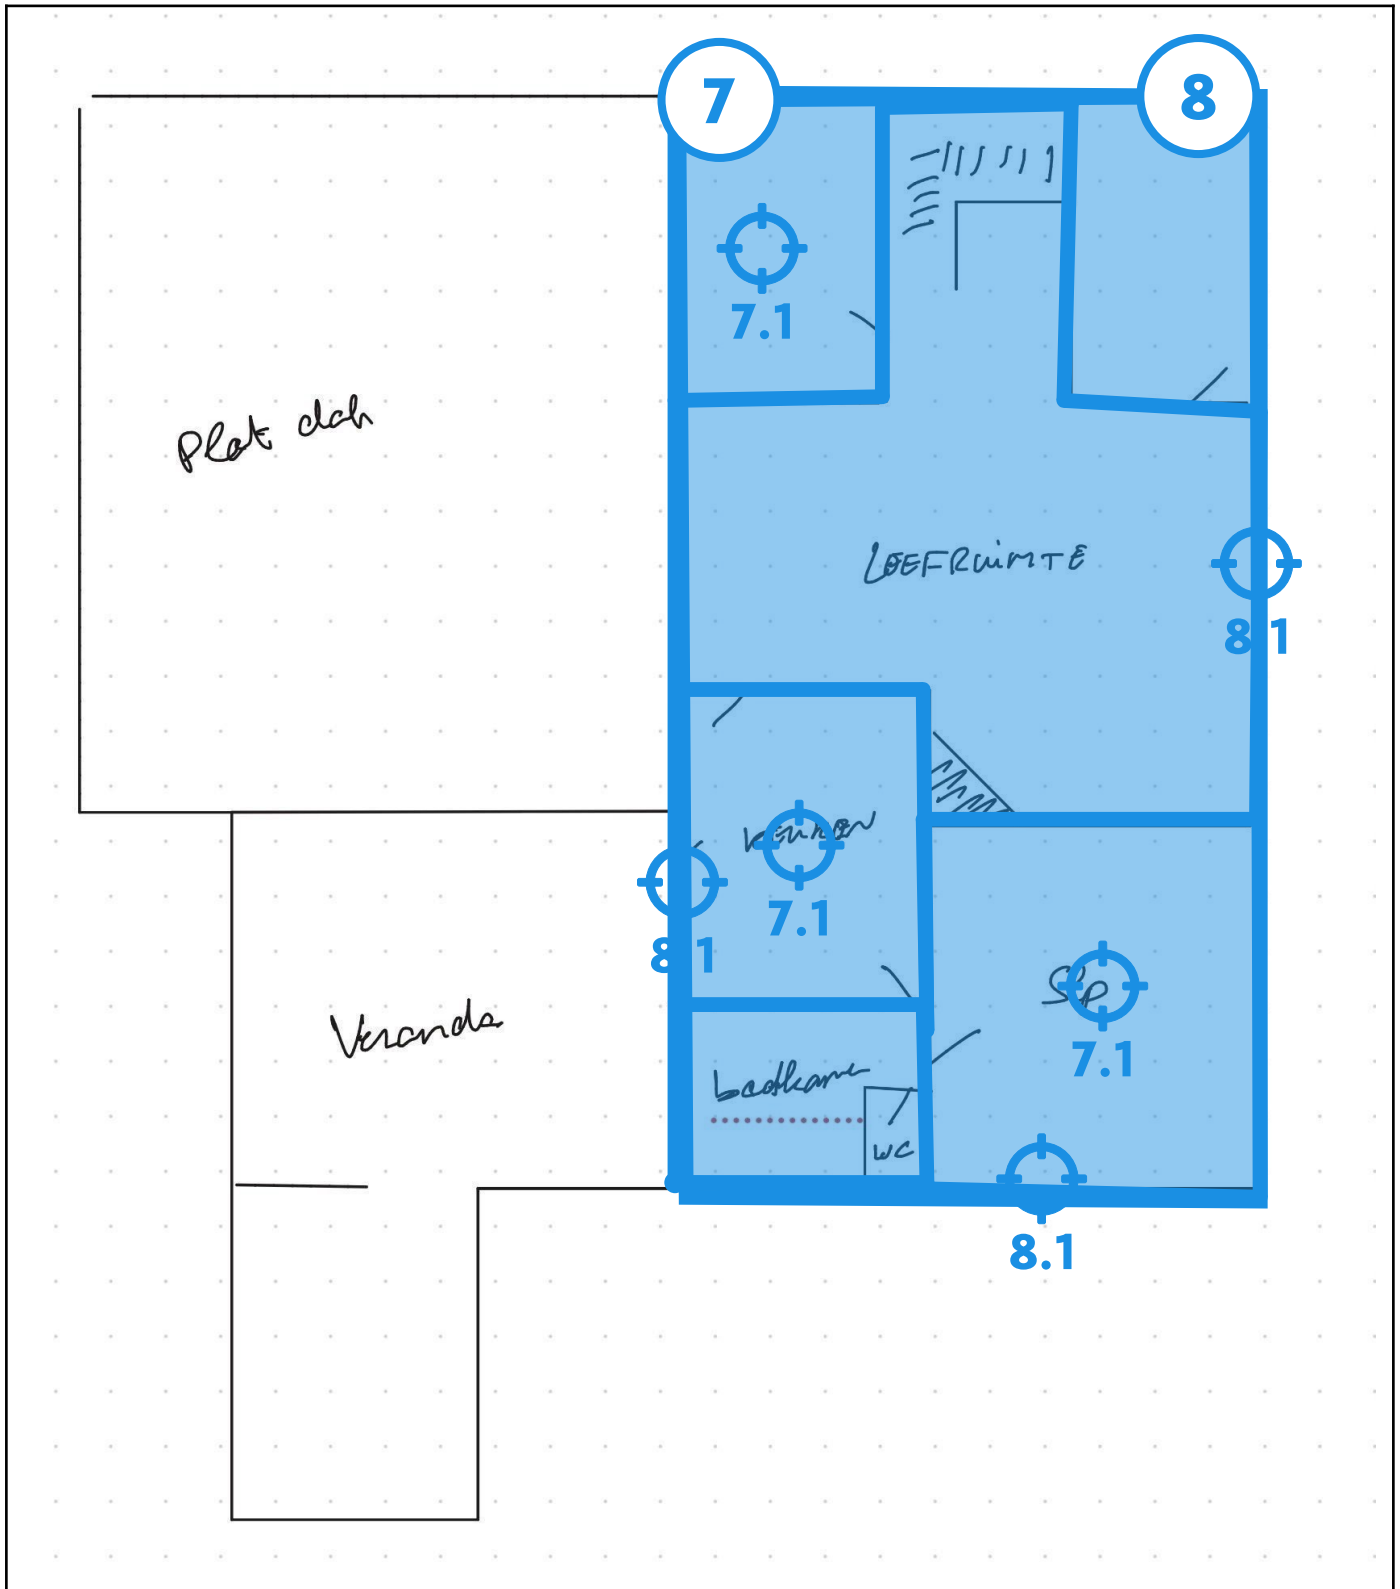
## Plan 1.5: 1ste verdiep - pleister

7. Pleisterwerk - plafonds	Geen asbest	-
7.1 Code: MM02	Mengmonster	-
8. Pleisterwerk - muren	Geen asbest	-
8.1 Code: MM01	Mengmonster	-
