# Asbestinventarisat attest

Rivierstraat 31, 2300 Turnhout

Attestnummer : 20260616-000486.000

Uitgegeven op : 16.06.2026

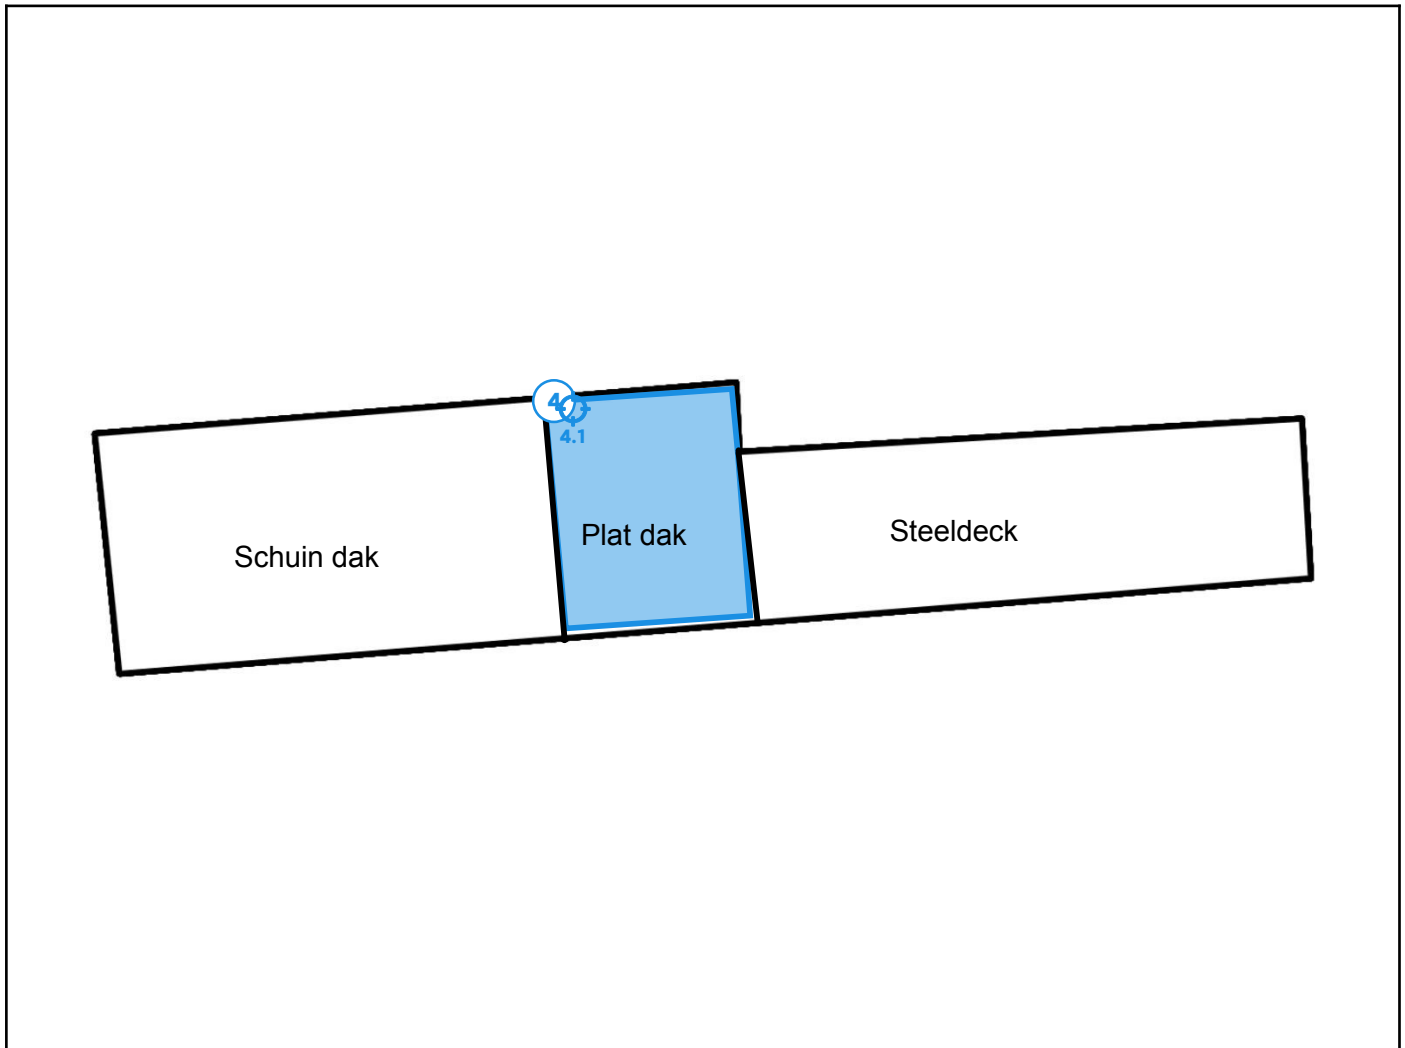
## Plan 1.7: Dakenplan

| Beschrijving | Type | Actie |
|---|---|---|
| 1. Onderdakplaten | Asbestmateriaal | <a href="#">Verwijderen</a> |

- Eenvoudige handelingen: mag via doe-het-zelf of door werknemer(s) met opleidingsattest eenvoudige handelingen  
Als dit materiaal verwijderd kan worden zonder het te breken, te beschadigen... , dan mag met dit met eenvoudige handelingen.  
Vermijd stofvorming en stofverspreiding op elk moment van de werken. Bevochtig of fixeer het materiaal.  
Het gebruik van sneldraaiende werktuigen (boormachine, slijpschijf, hogedrukreiniger...) is verboden.  
Zorg voor gepaste persoonlijke beschermingsmiddelen: minimaal FFP3-mondmasker (EN 149),
