Asbestinventarisatetest

Gullegemstraat 152, 8560 Wevelgem

Attestnummer : 20240719-000286.000

Uitgegeven op : 19.07.2024

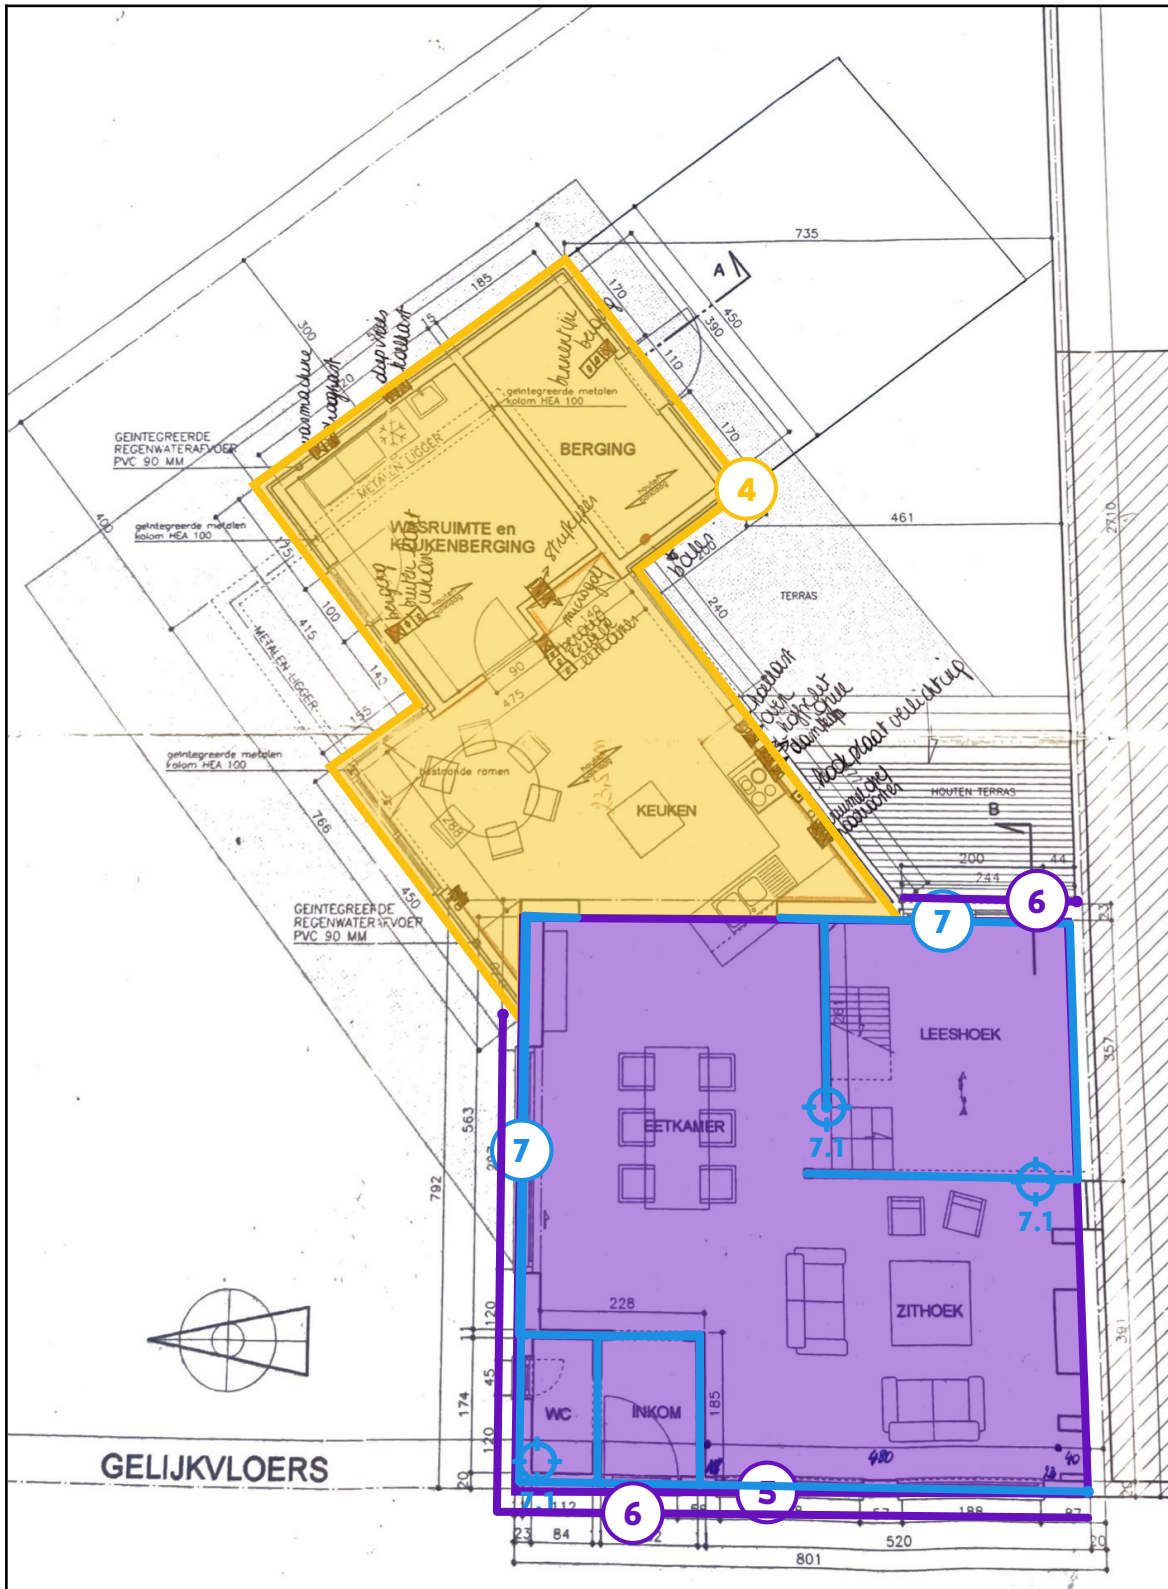
Plan 1.2: Gelijkvloers

4. Uitbouw achter (platte daken)	Uitsluiting	-
5. Plafonds & dakhellingen	Advies	-
6. Crépi gevelbekleding hoofdgebouw	Advies	-
7. Pleisterwerk aan muren	Geen asbest	-
7.1 Code: M01 - pleister M	Mengmonster	-
