# Asbestinventarisatattest

Beiaardstraat 78, 8790 Waregem

Attestnummer : 20260702-000048.000

Uitgegeven op : 02.07.2026

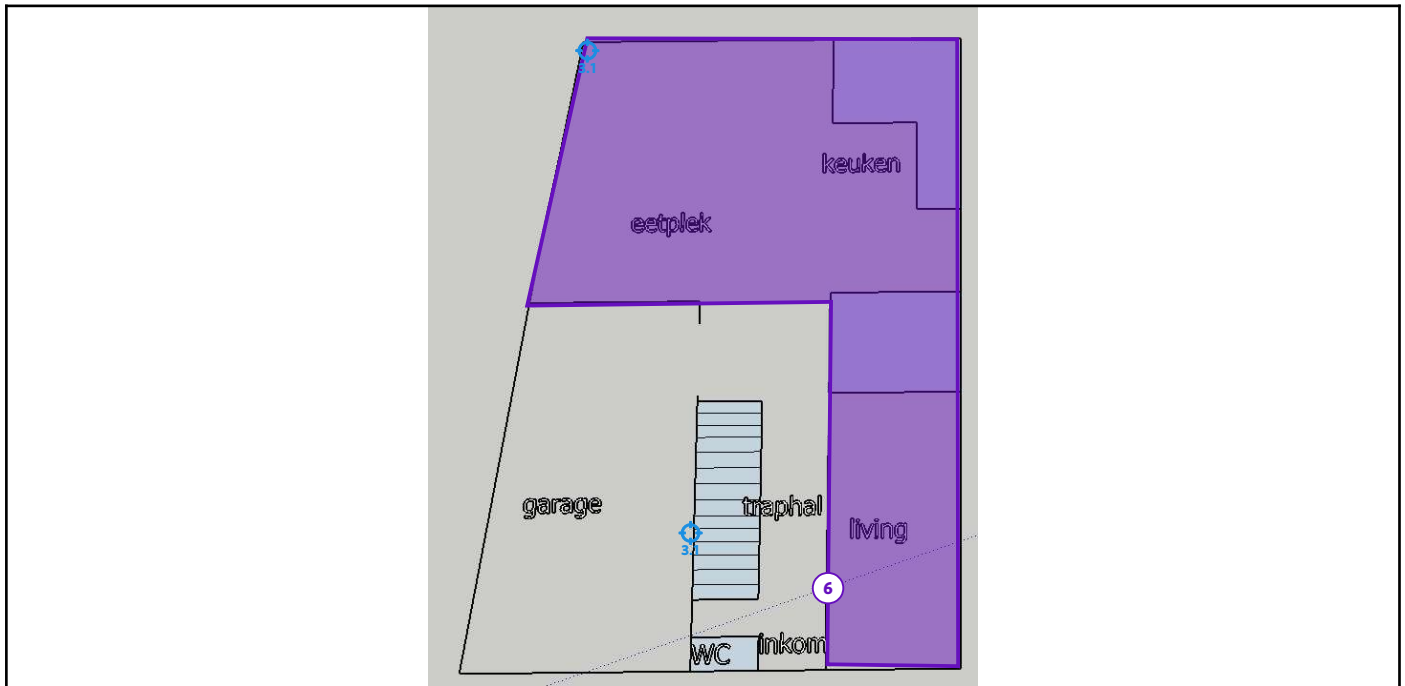
## Plan 1.1: plattegrond gelijkvloers

| Opmerking | De hoeveelheid is een zo nauwkeurig mogelijke opmeting. Hieraan kunnen evenwel geen rechten worden ontleend. Op meerdere plekken in de woning zijn vensterbanken aanwezig die asbesthoudend zijn. |
