Asbestinventarisatetest

Tentoonstellingslaan 25/G4, 9000 Gent

Attestnummer : 20241007-000316.000

Uitgegeven op : 07.10.2024

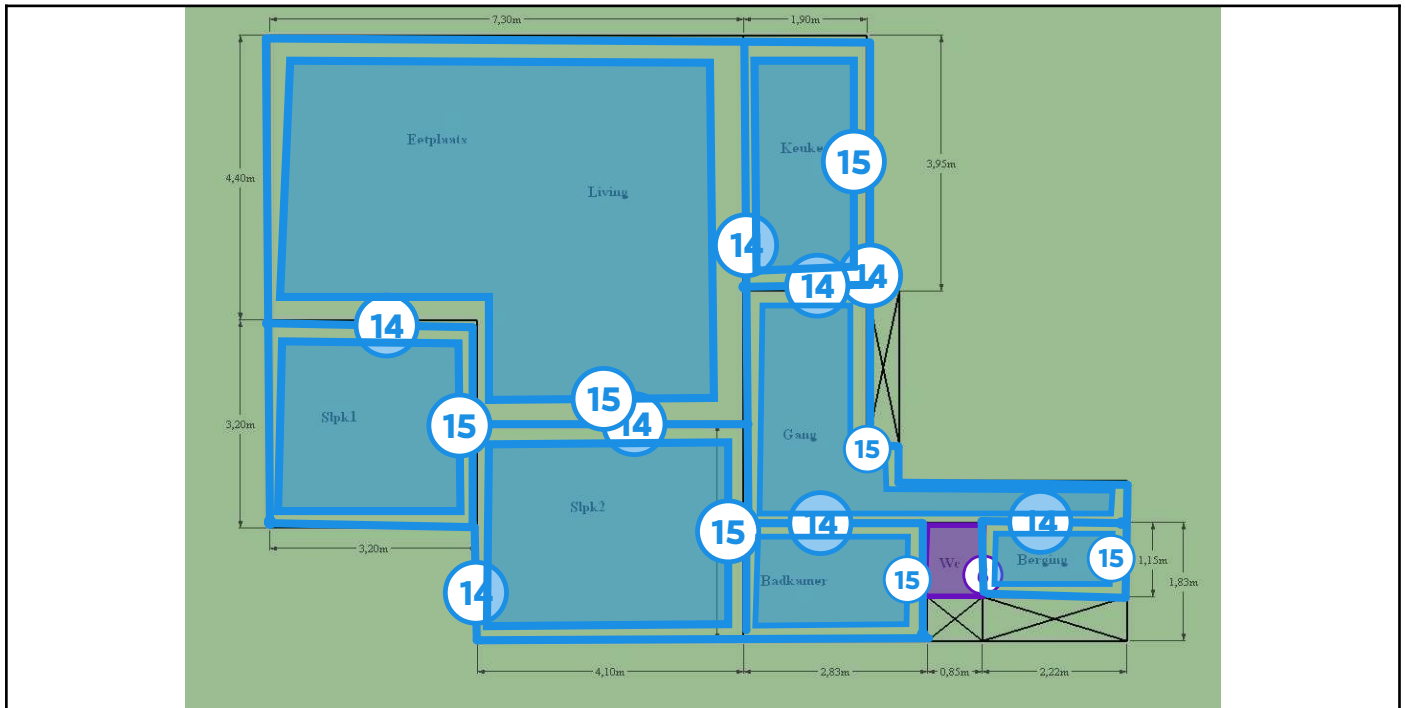
Plan 1.1: Muren + Plafond

Beschrijving	Type	Actie
6. Vals PLAFOND-wc	Advies	-
14. Pleisterwerk-Muren	Geen asbest	-
15. Pleisterwerk Plafond	Geen asbest	-

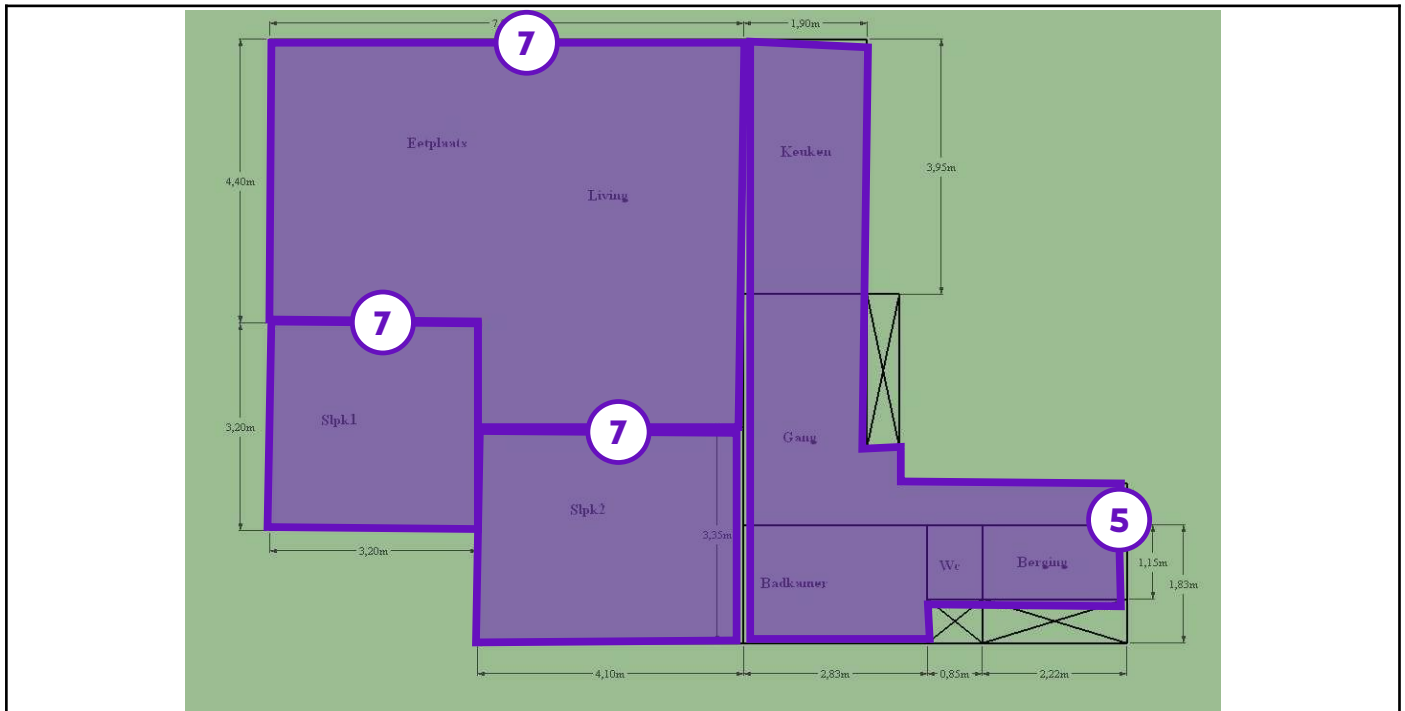
Plan 1.2: Vloeren

Beschrijving	Type	Actie
5. Tegellijm VLOEREN	Advies	-
7. Achterliggende laag Parket/Laminaar vloer	Advies	-

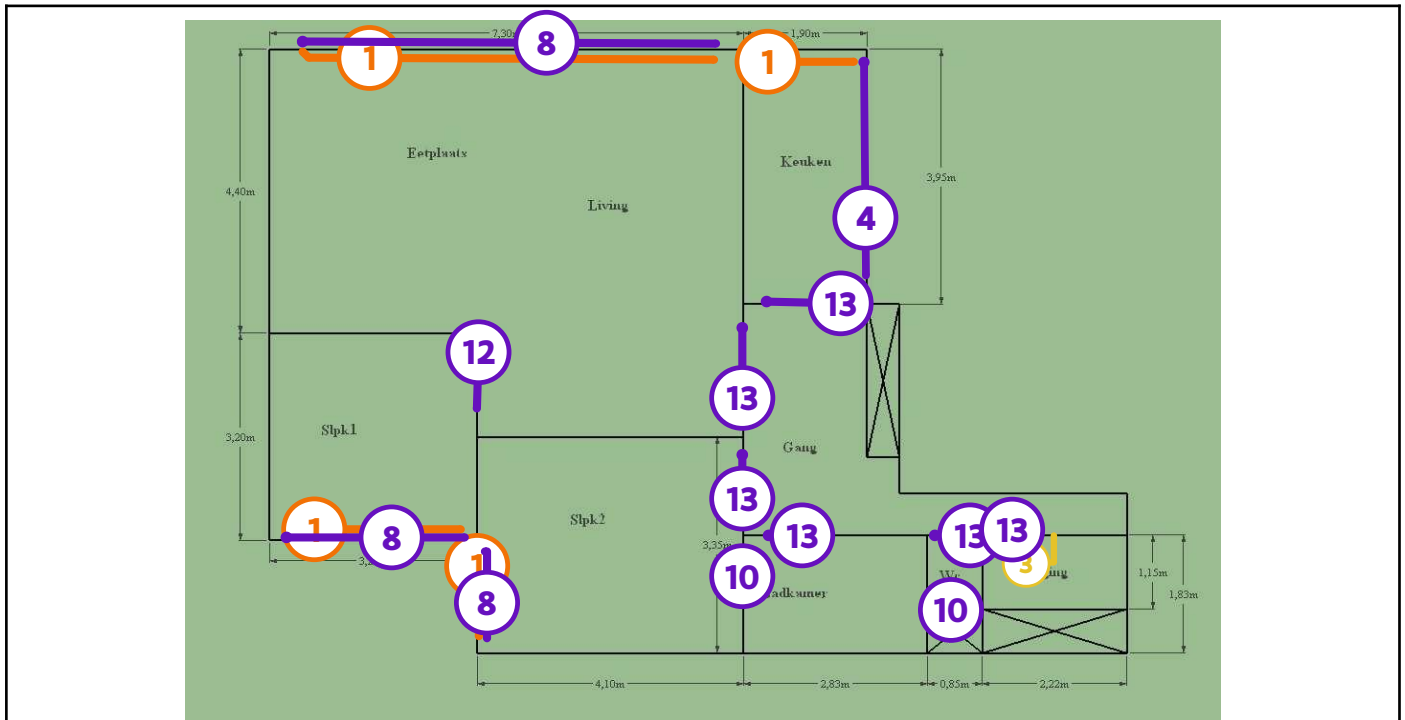
Plan 1.3: Andere toepassingen

Beschrijving	Type	Actie
1. Mastiek tussen gevel en frame	Asbestmateriaal	Verwijderen
3. Luchtkoker/afvoer berging	Asbestmateriaal	Zorgvuldig beheren
4. primaire dragers achter Keukenkasten	Advies	-
8. Tegelijm vensterbanken	Advies	-
10. Kokers achter ROOSTERS wc+badkamer	Advies	-
12. Haard	Advies	-
13. Tegelijm dorpels-gans pand	Advies	-

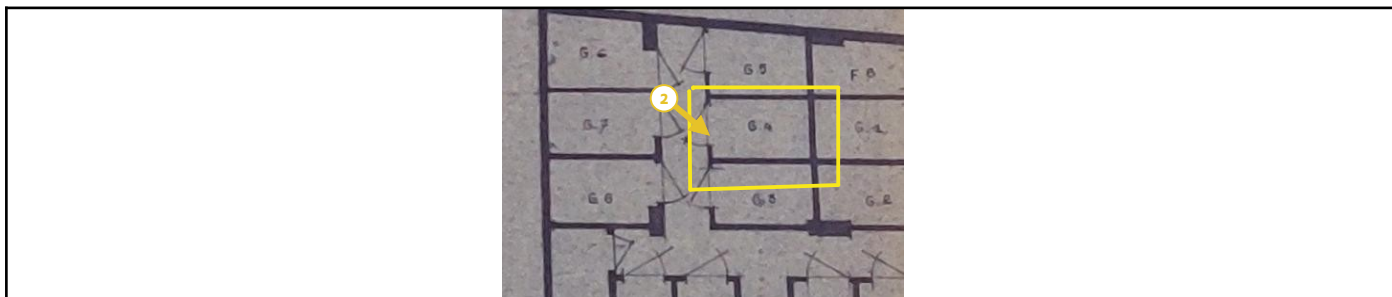
Plan 1.4: Plan kelderberging detail

Beschrijving	Type	Actie
2. Bakeliet berging	Asbestmateriaal	Zorgvuldig beheren

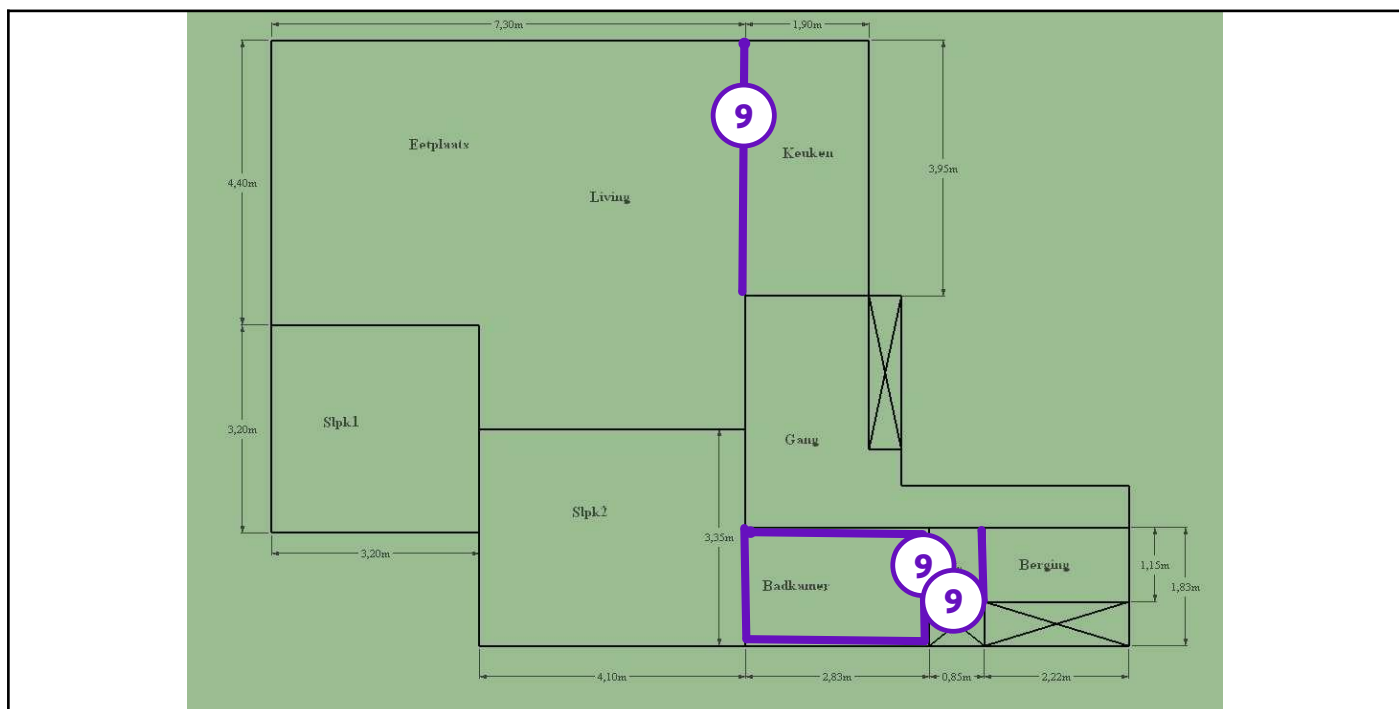
Plan 1.5: Wandtegels

Beschrijving	Type	Actie
9. Tegelijm WANDEN keuken,badkamer en wc	Advies	-

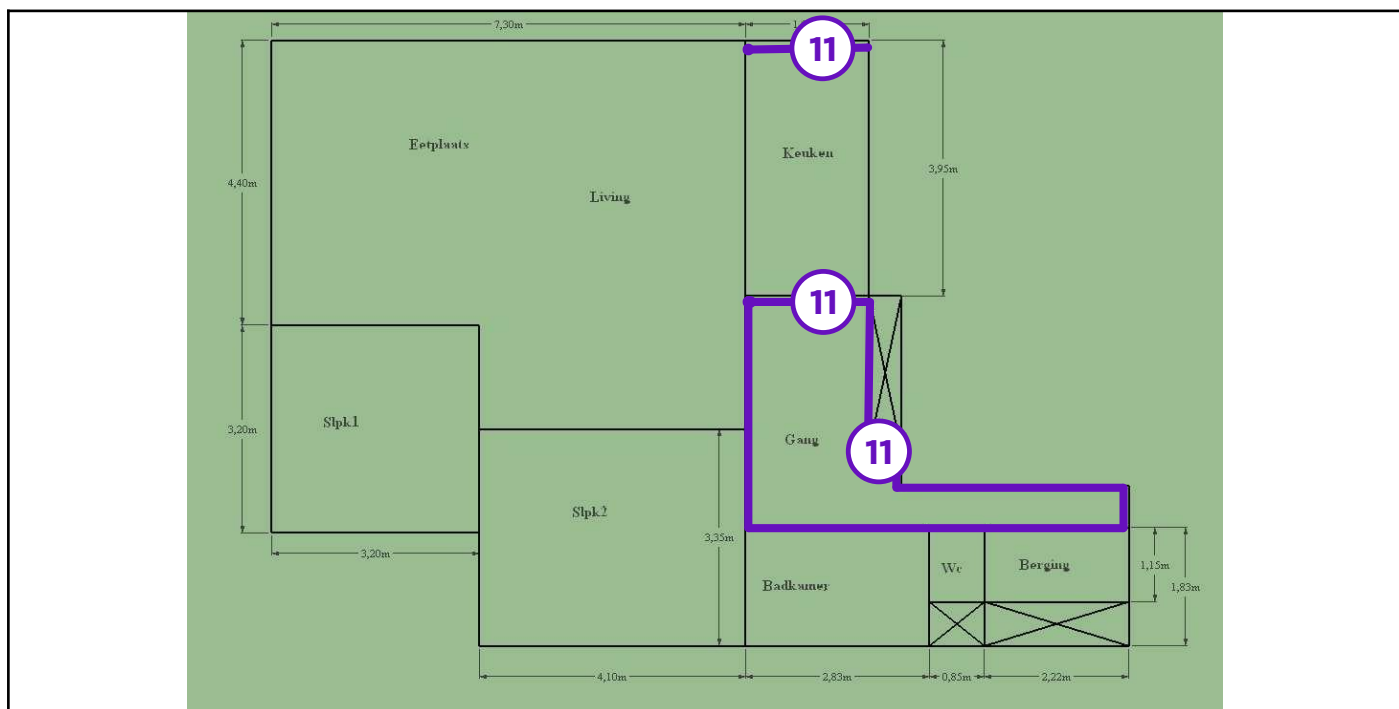
Plan 1.6: Plinten

Beschrijving	Type	Actie
11. Tegelijm Plinten - gang, keuken	Advies	-
