Asbestinventarisatetest

Zeedijk-Heist 233/21, 8301 Knokke-Heist

Attestnummer : 20260506-000269.000

Zone 1: Hoofdgebouw

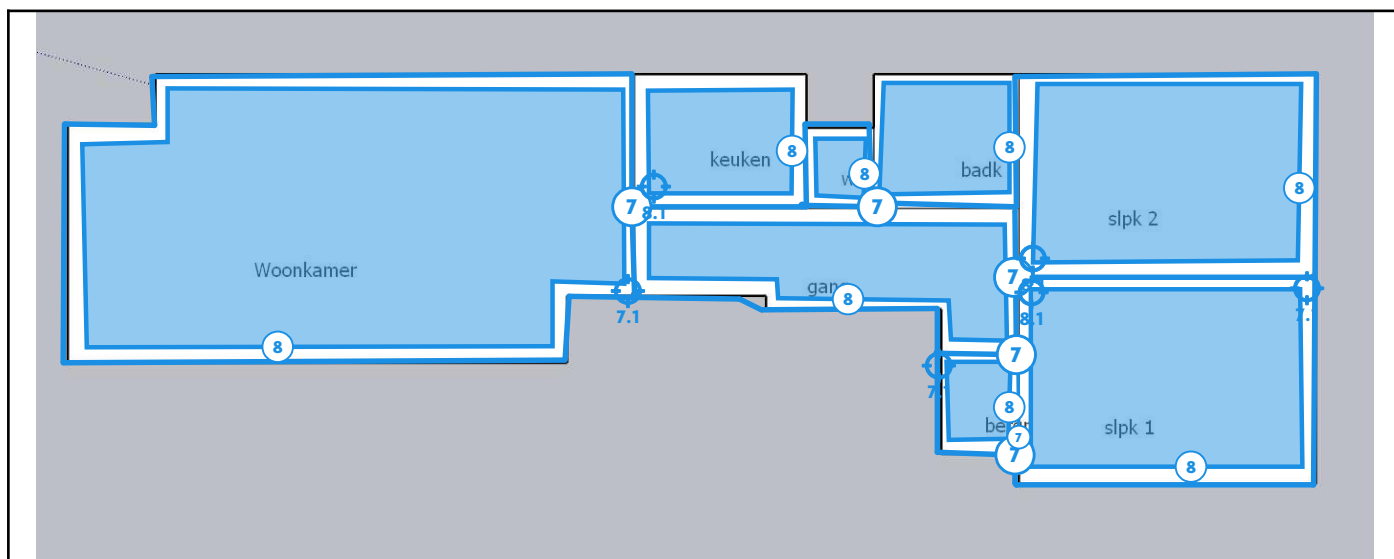
Plan 1.1: Grondplan muur plafond

Beschrijving	Type	Actie
7. Pleisterwerk - wand	Geen asbest	-
7.1 Code: 1) pl muur	Mengmonster	-
8. Pleisterwerk - plafond	Geen asbest	-
8.1 Code: 2-pl plafond	Mengmonster	-

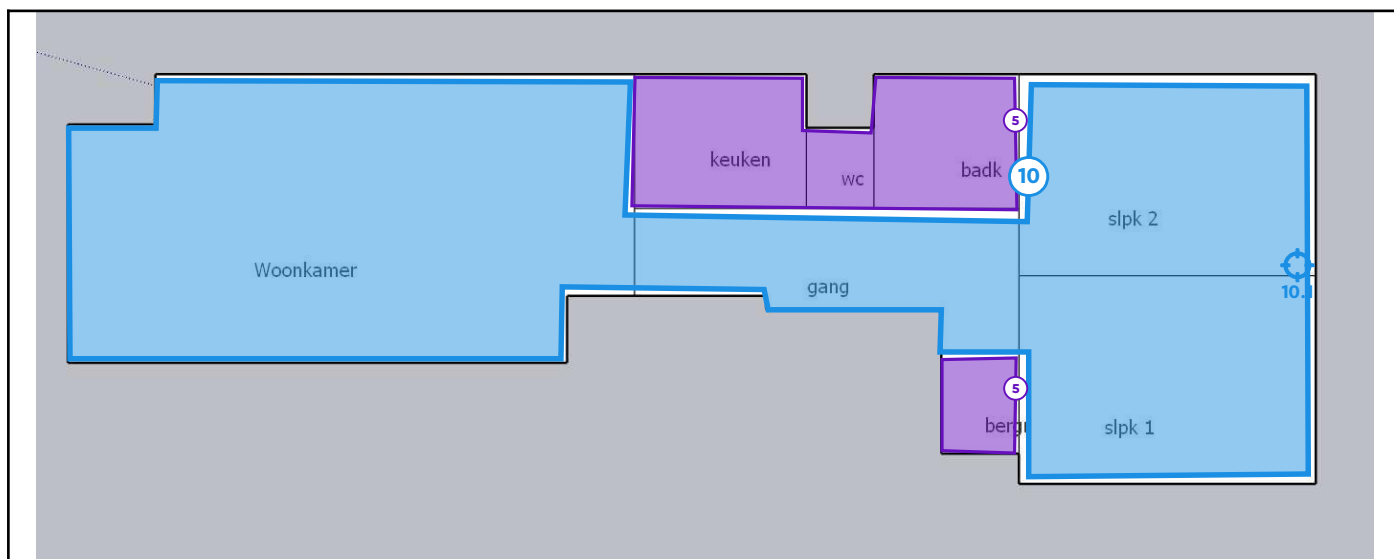
Plan 1.2: Grondplan vloer

Beschrijving	Type	Actie
5. Tegellijm - vloertegel	Advies	-
10. Tapijt karton tussenlaag + lijmlaag	Geen asbest	-
10.1 Code: 4- tapijt karton tussenlaag + lijmlaag	Puntmonster	-

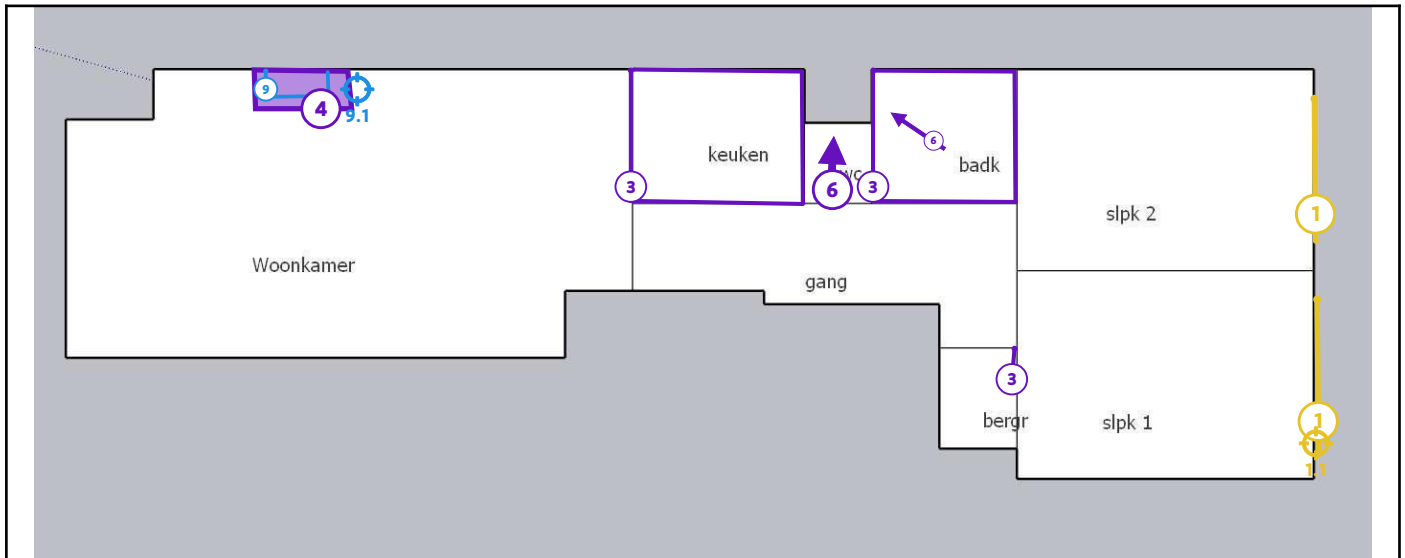
Plan 1.3: Grondplan algemeen

Beschrijving	Type	Actie
1. Mastiek - gevel/frame	Asbestmateriaal	Zorgvuldig beheren
1.1 Code: 3-mastiek achtergevel	Puntmonster	-
3. Tegellijm - wandtegel	Advies	-
4. Schouwmantel -	Advies	-
6. Ventilatie roosters - achterliggende laag badkamer en wc	Advies	-
9. Plaat schouw	Geen asbest	-
9.1 Code: 5-plaat schouw	Puntmonster	-

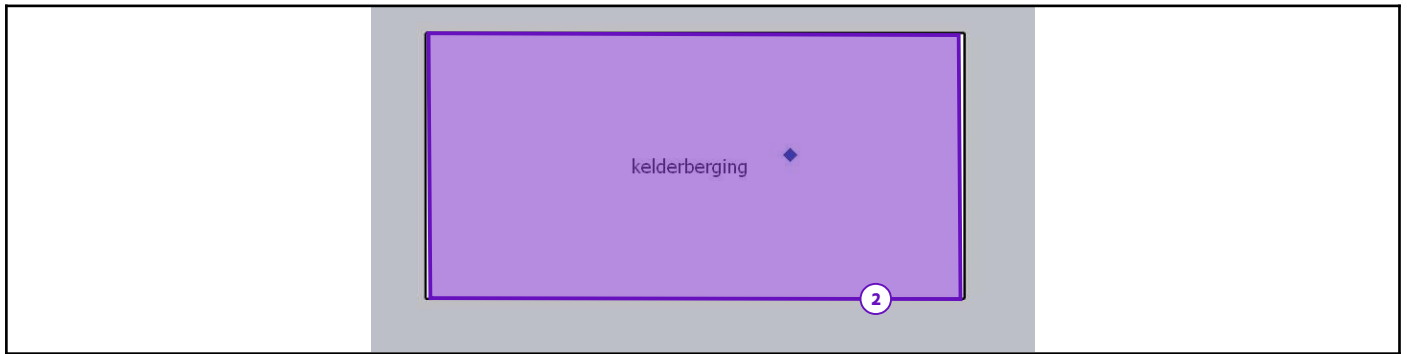
Plan 1.4: Kelderberging

Beschrijving	Type	Actie
2. Niet asbestverdacht - kelderberging -1	Advies	-
