Asbestinventarisatetest

Gasmeterlaan 101, 9000 Gent

Attestnummer : 20240704-000135.000

Uitgegeven op : 04.07.2024

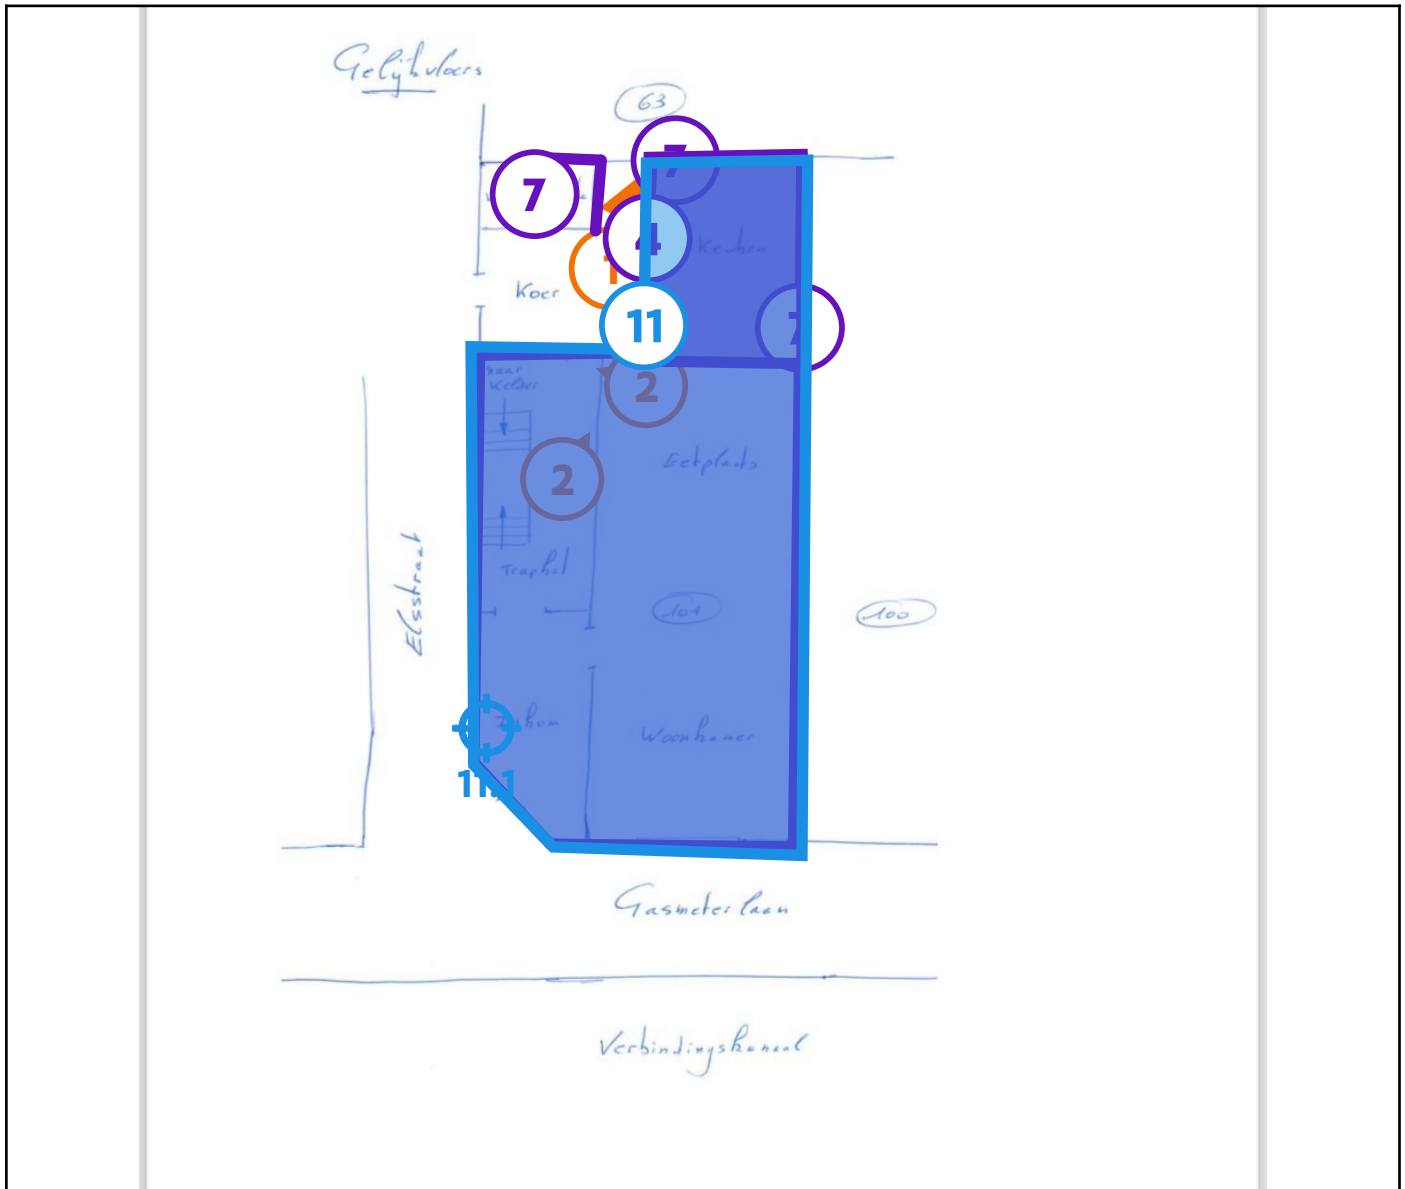
Plan 1.1: Gelijkvloers

Beschrijving	Type	Actie
1. Asbestcement buis Koer	Asbestmateriaal	Verwijderen
2. Bakeliet Schakelmateriaal	Asbestmateriaal	Verwijderen
4. Plat dak boven keuken	Beperking	-
7. Tegellijm Faience tegels	Advies	-
11. Pleister Muren	Geen asbest	-

11.1 Code: 001	Mengmonster	-
----------------	-------------	---

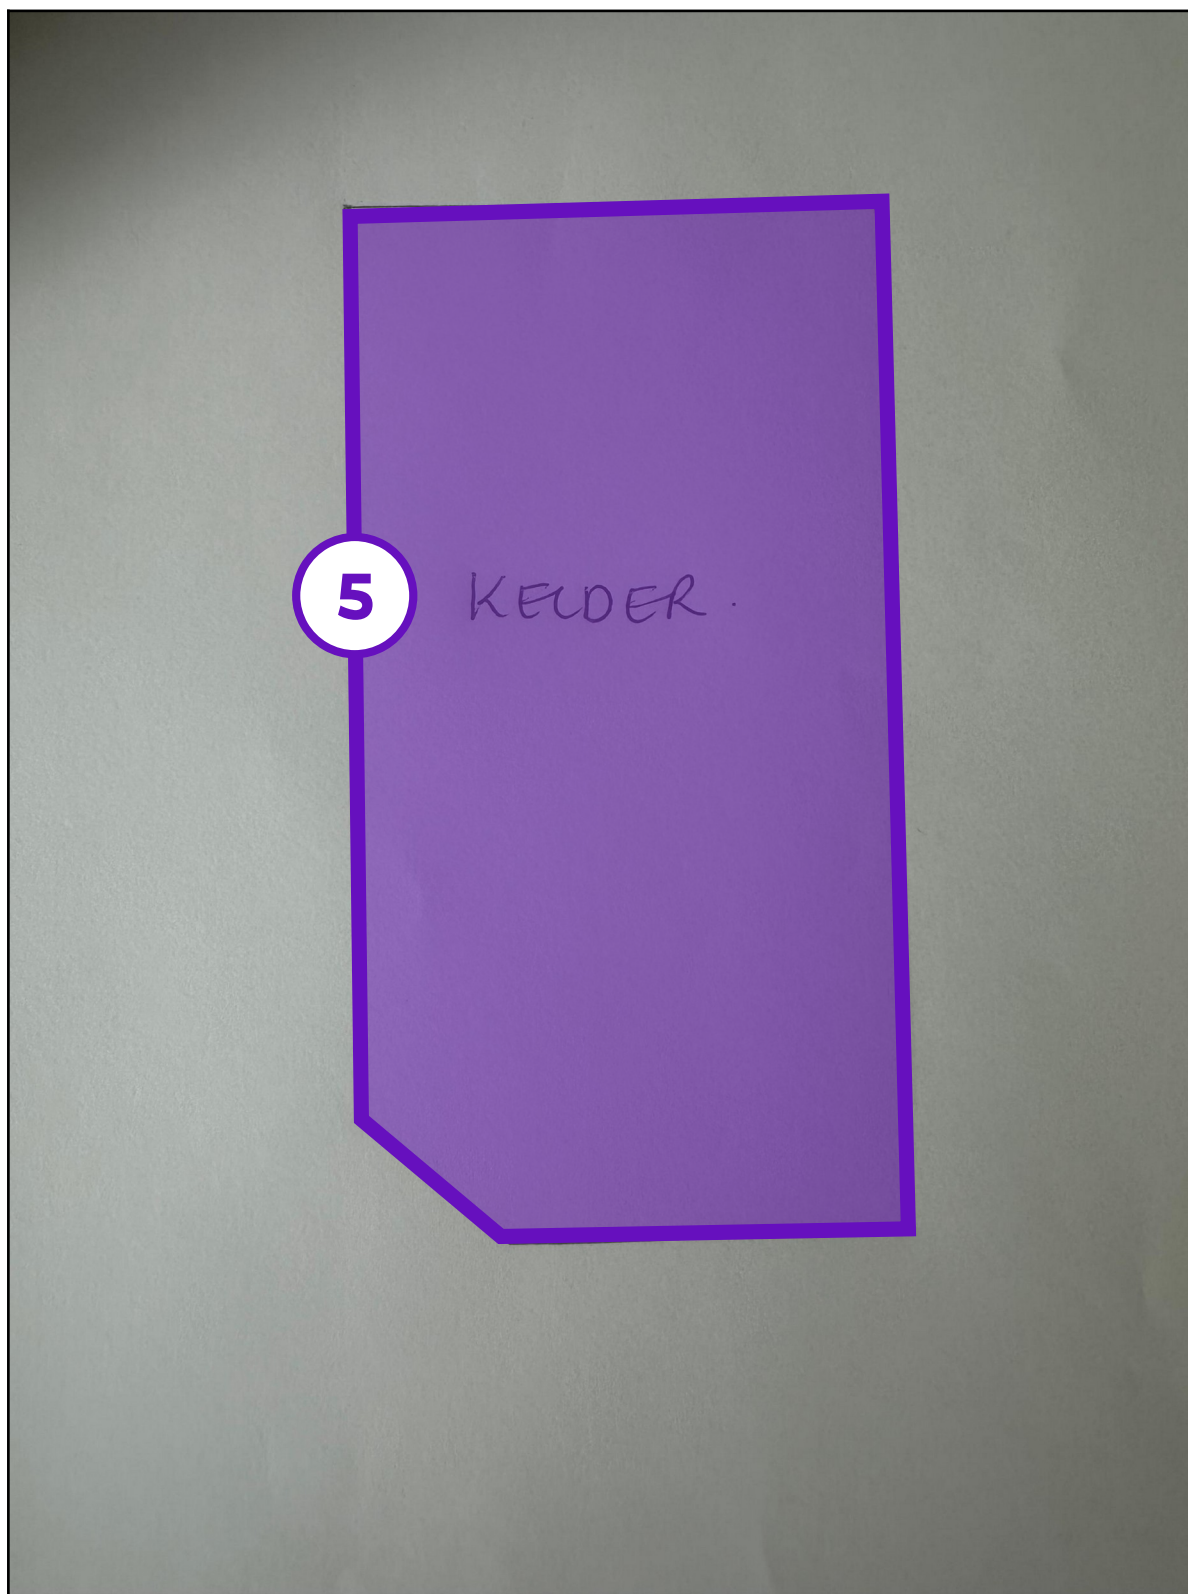
Plan 1.2: Kelder

5. Kelder	Beperking	-
-----------	-----------	---

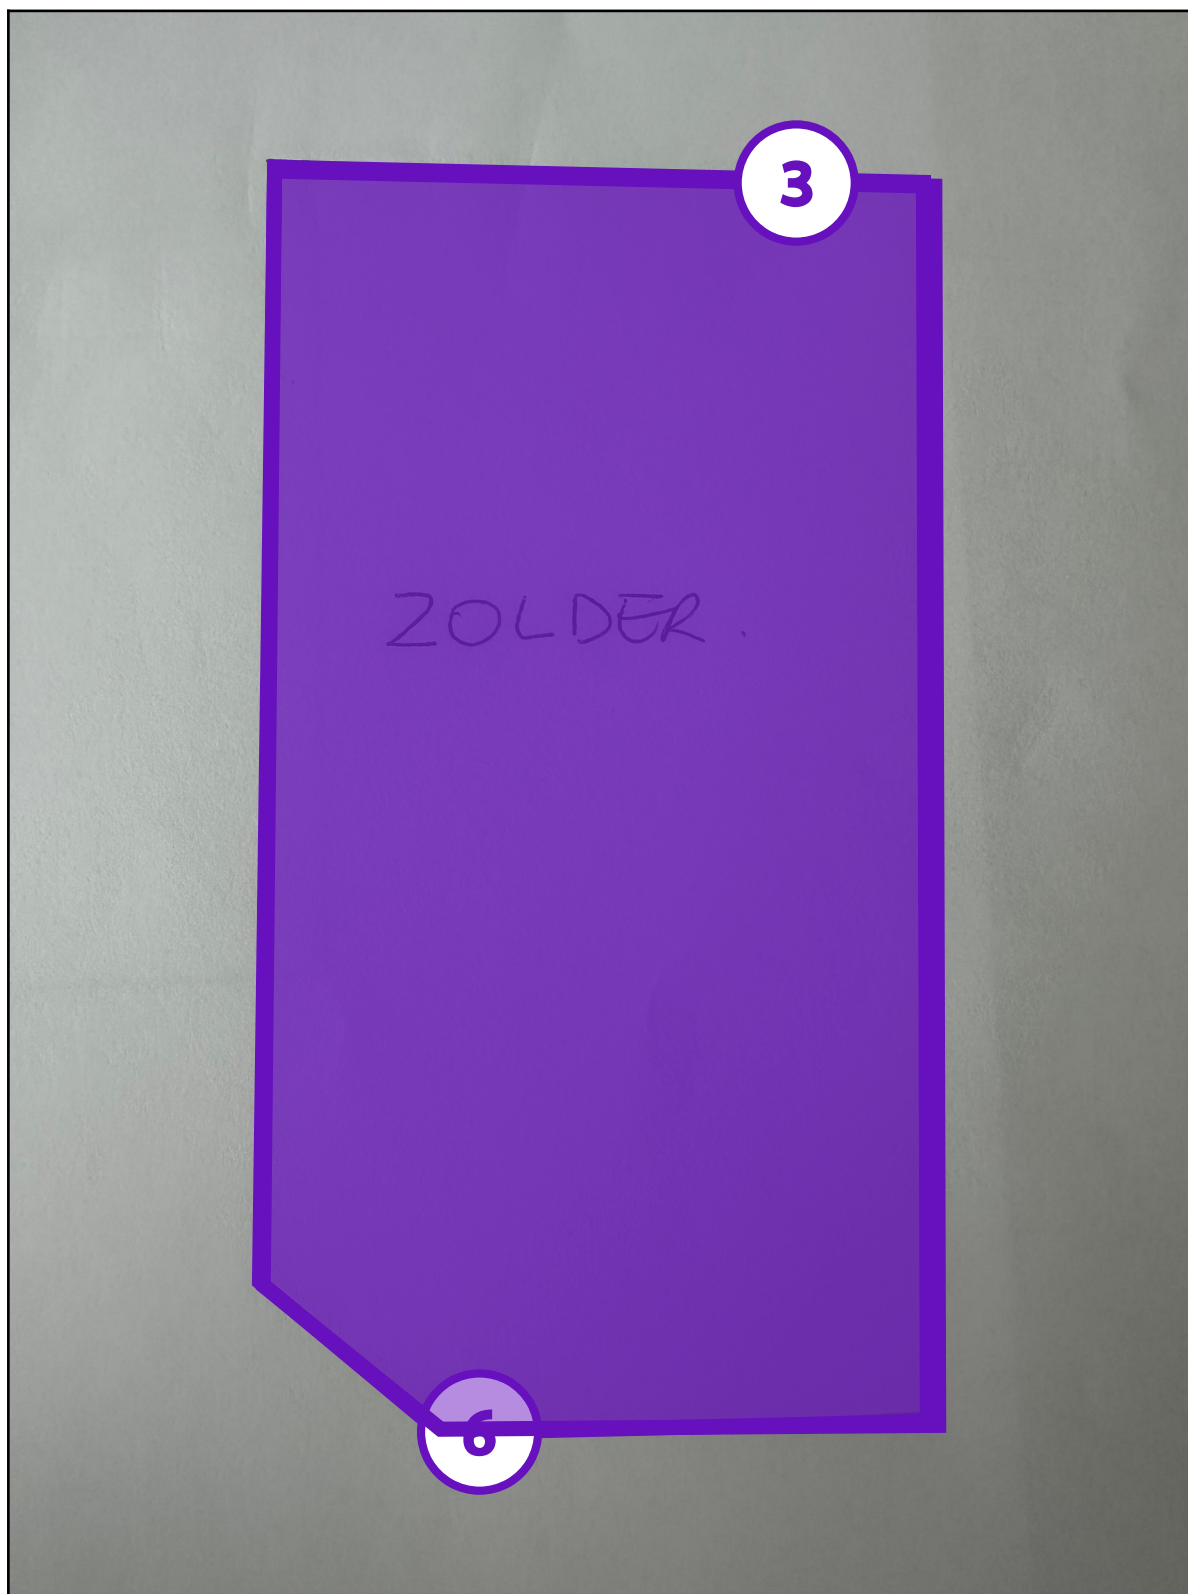
Plan 1.3: Zolder

3. Dakpannen	Beperking	-
6. Onderdak	Advies	-

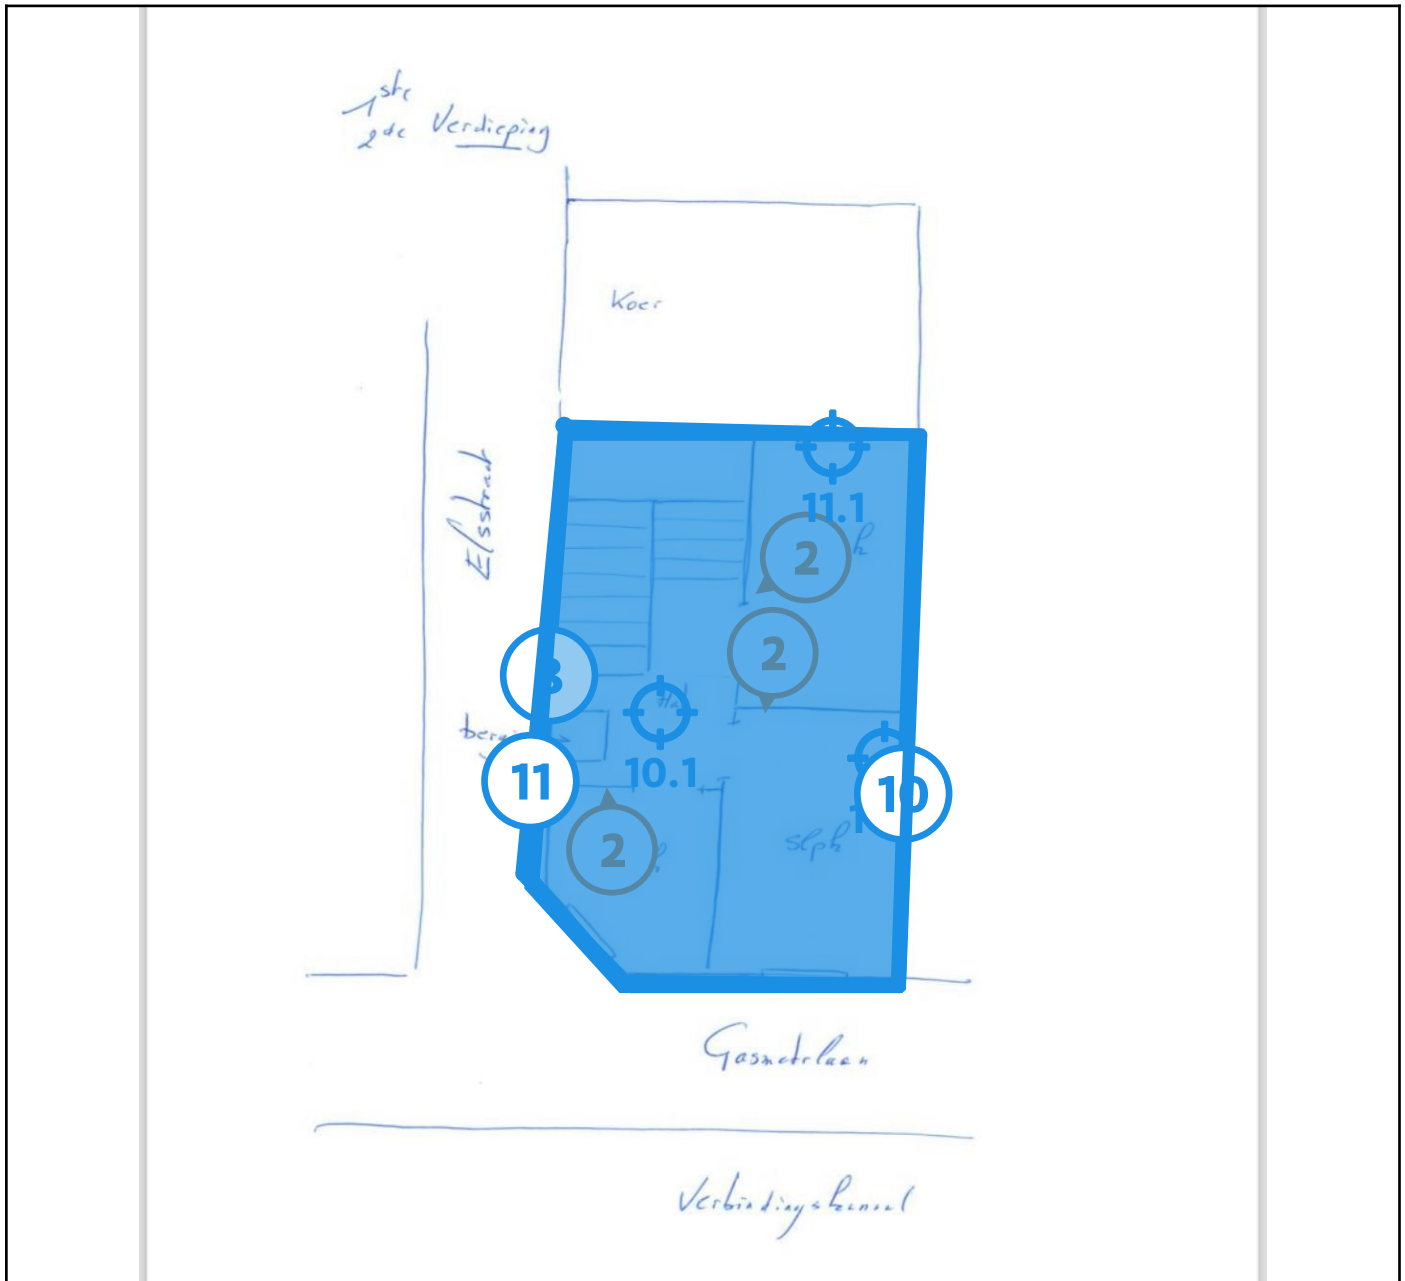
Plan 1.4: Eerste verdieping

Beschrijving	Type	Actie
2. Bakeliet Schakelmateriaal	Asbestmateriaal	Verwijderen
8. Vinyl Eerste en tweede verdieping	Geen asbest	-
10. Pleister Plafonds	Geen asbest	-
10.1 Code: 002	Mengmonster	-

11. Pleister Muren	Geen asbest	-
11.1 Code: 001	Mengmonster	-

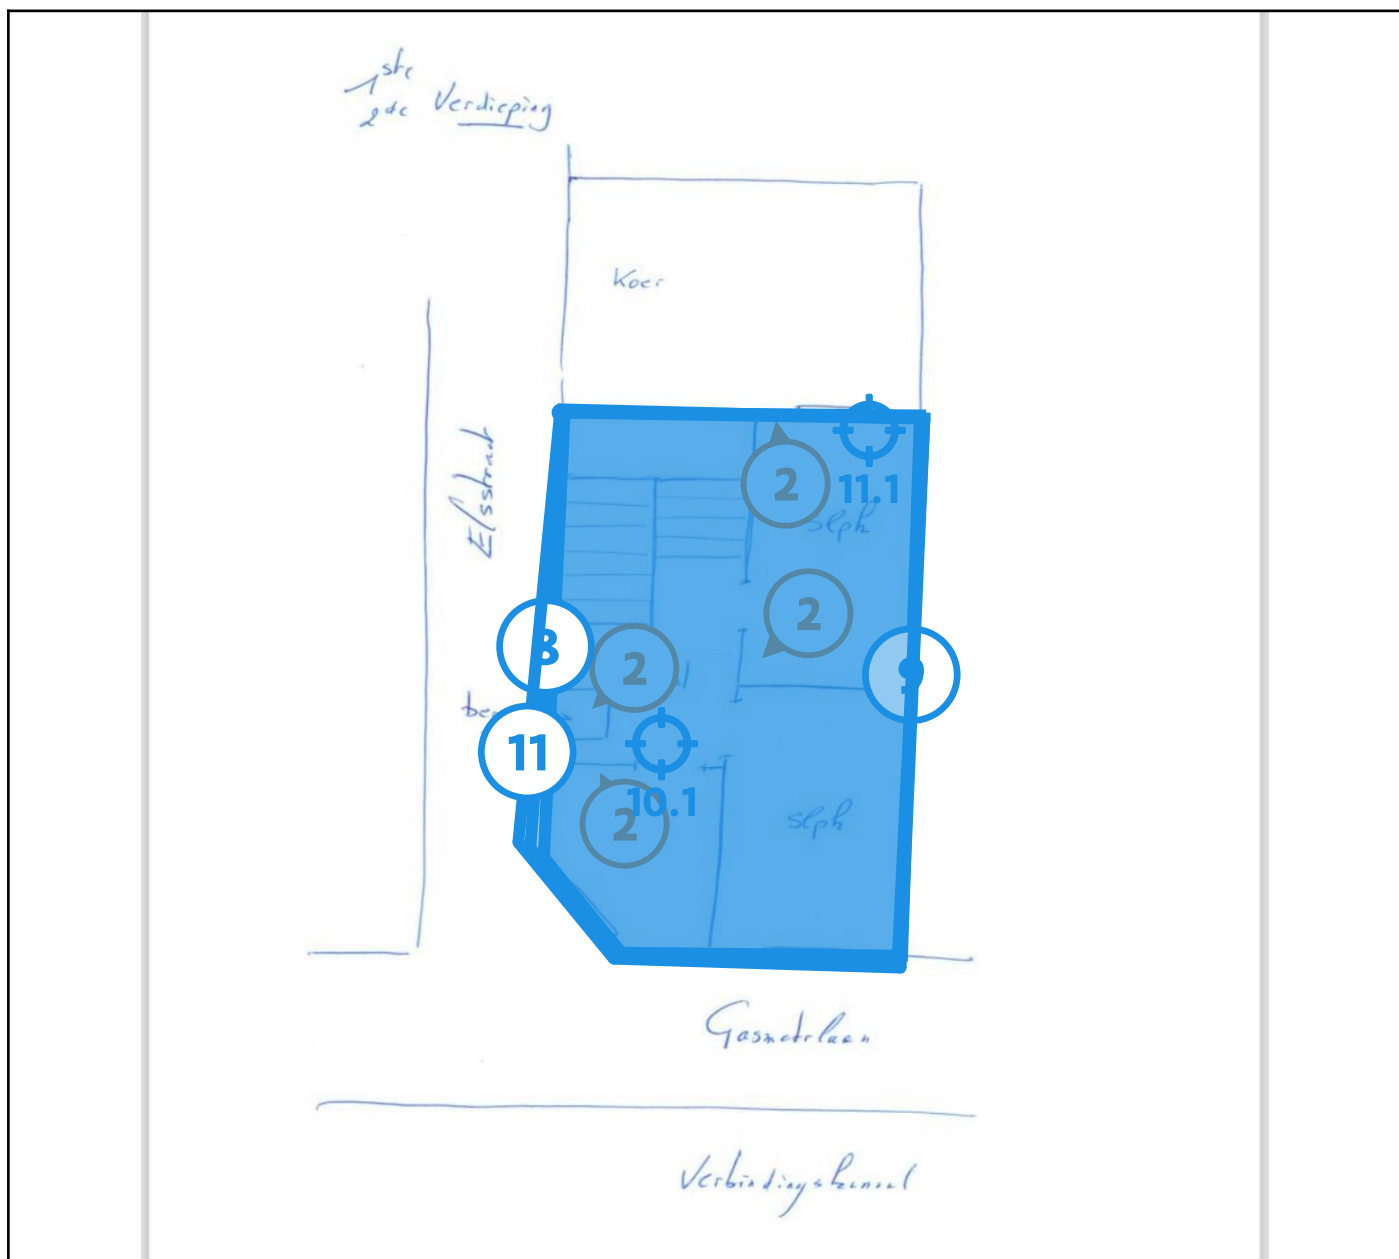
Plan 1.5: Tweede verdieping

Beschrijving	Type	Actie
2. Bakeliet Schakelmateriaal	Asbestmateriaal	Verwijderen
8. Vinyl Eerste en tweede verdieping	Geen asbest	-
9. Plafond platen 2de verdieping en overloop trap	Geen asbest	-
10. Pleister Plafonds	Geen asbest	-
