# Asbestinventarisatetest

de Merodelei 150/1, 2300 Turnhout

Attestnummer : **20241007-000297.000**

Uitgegeven op : **07.10.2024**

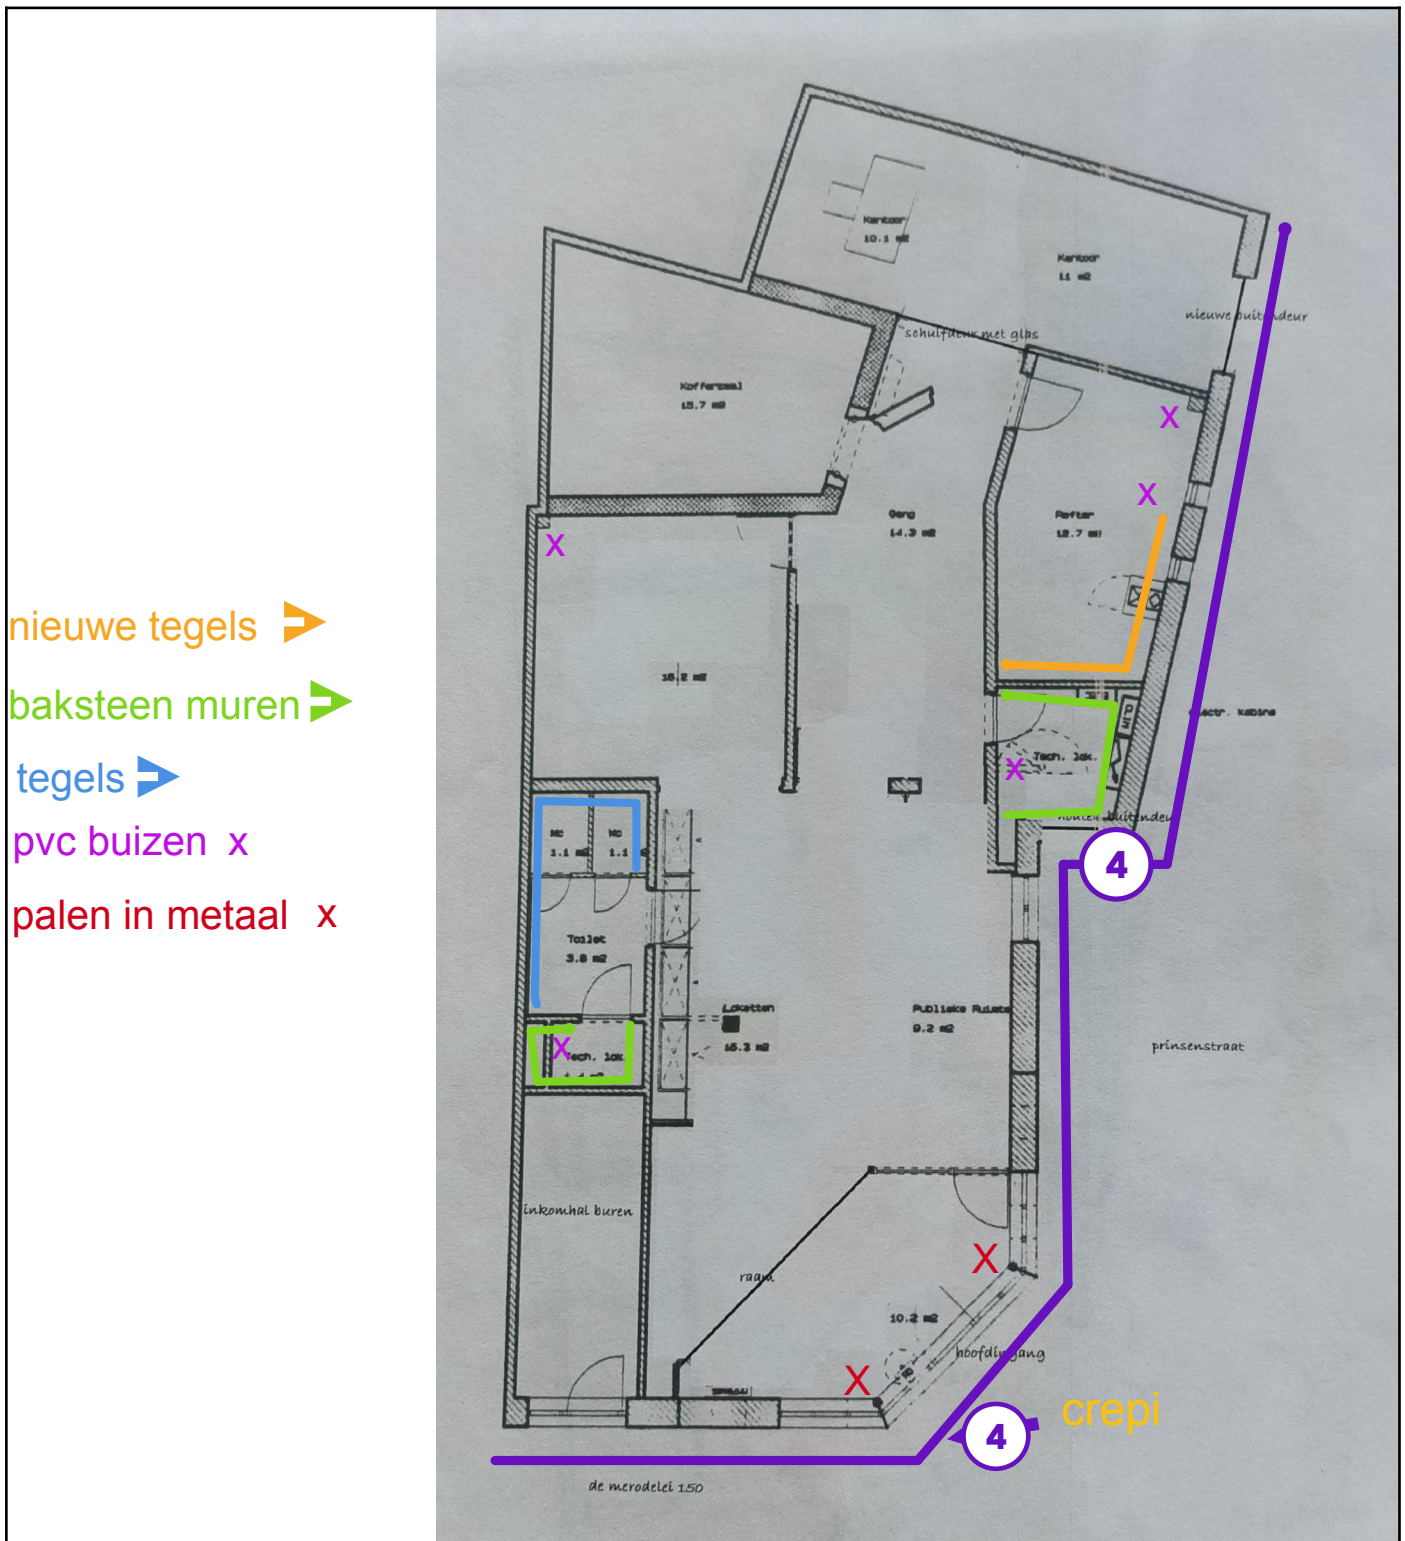
# Plan 1.2: plan glv

Beschrijving	Type	Actie
4. crepi buitengevel	Advies	-

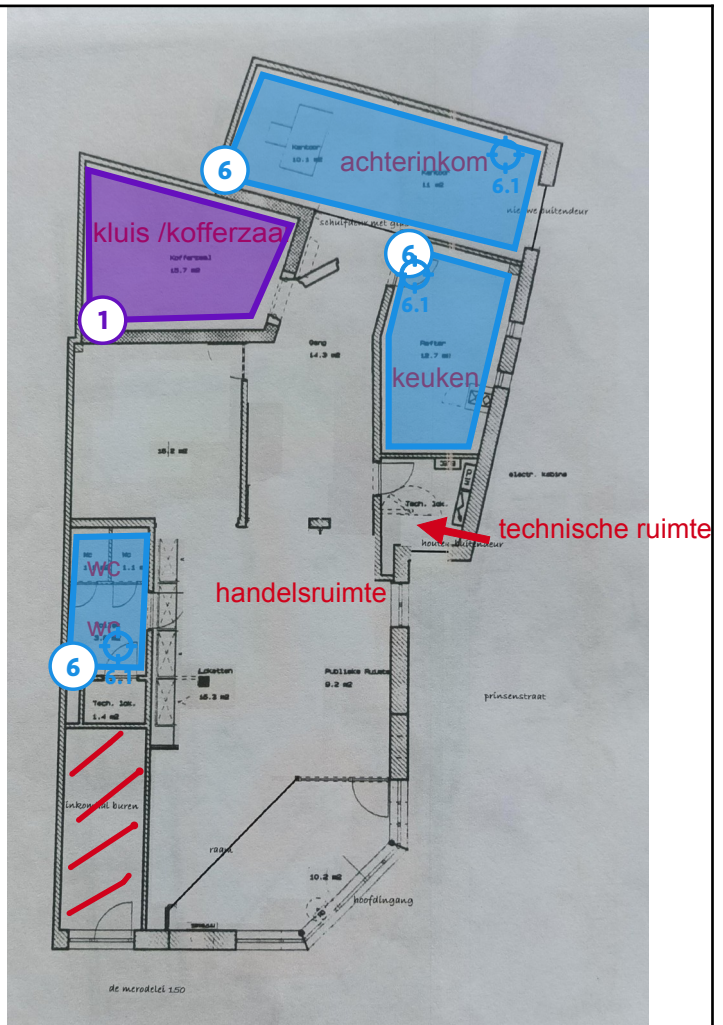
# Plan 1.4: plan glv

niet aangeduide plafonds zijn geschilderde beton welfsels

Beschrijving	Type	Actie
1. kluis/kofferzaal	Advies	-
6. plafondpleister	Geen asbest	-
6.1 Code: 2	Mengmonster	-
