# Asbestinventarisatattest

Kleine Nieuwstraat 16, 8000 Brugge

Attestnummer : 20251023-000387.000

Uitgegeven op : 23.10.2025

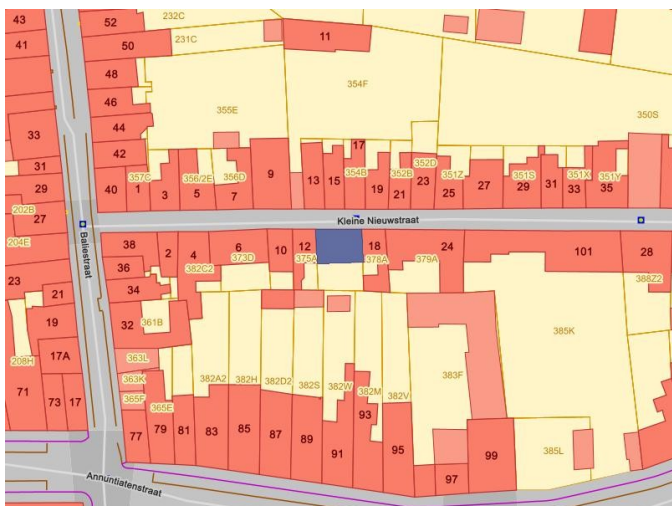
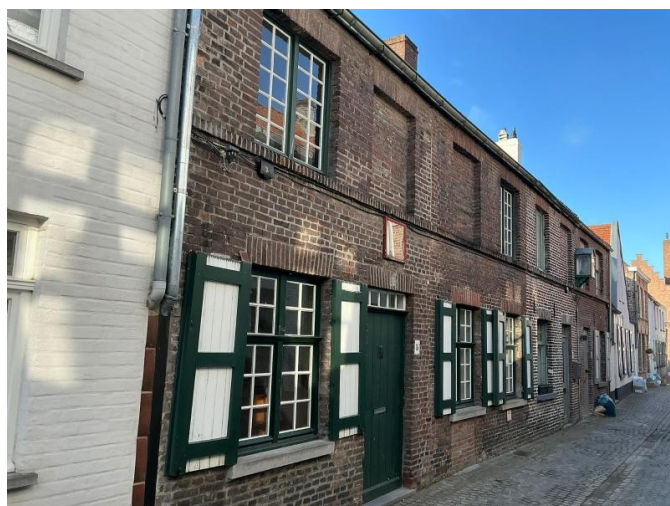
## Zone 1: Woning

- 1 **Asbestmateriaal**
- 2 **Beperkingen**
- 0 Uitsluitingen
- 0 Roerende goederen
- 0 Puin, steenslag, (water)bodem
- 2 **Adviezen**
- 3 **Geen asbest**

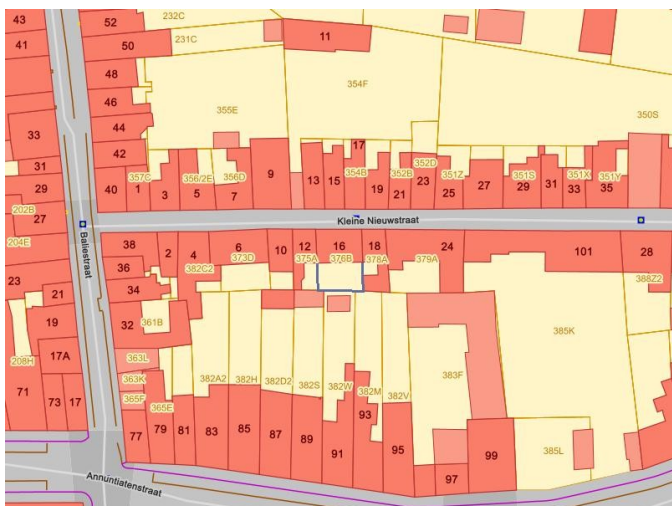
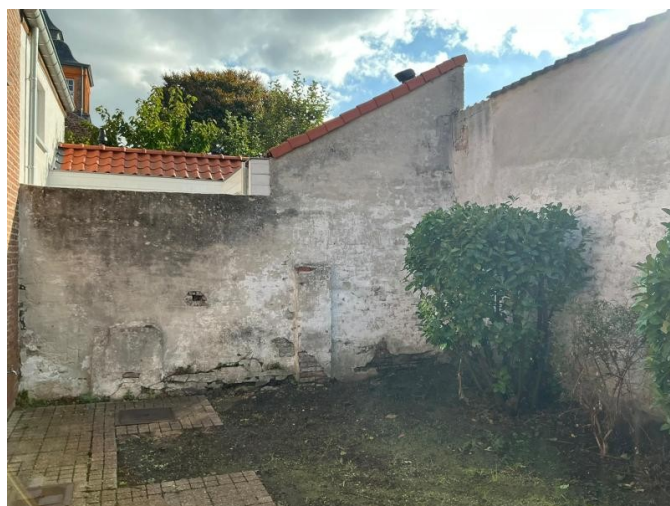
## Zone 2: Tuinmuur

- 0 Asbestmaterialen
- 0 Beperkingen
- 0 Uitsluitingen
- 0 Roerende goederen
- 0 Puin, steenslag, (water)bodem
- 0 Adviezen
- 1 **Geen asbest**

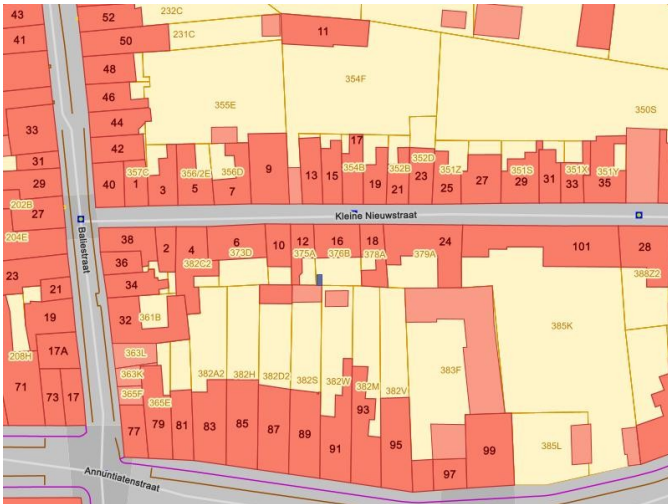
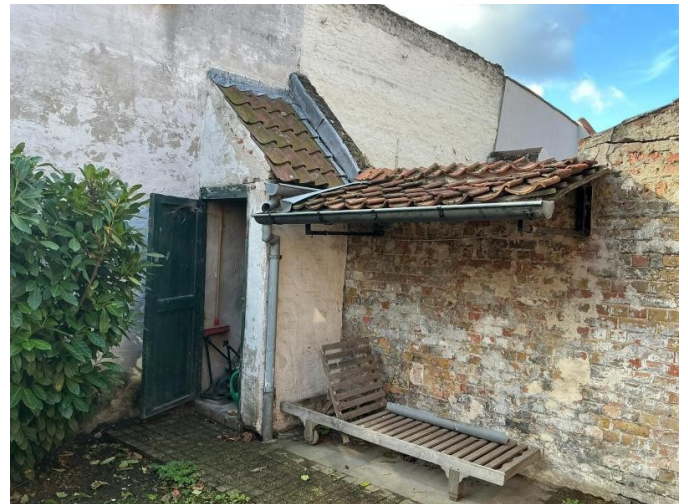
## Zone 3: Tuinberging/afdak

- 1 Asbestmateriaal**
- 0 Beperkingen
- 0 Uitsluitingen
- 0 Roerende goederen
- 0 Puin, steenslag, (water)bodem
- 0 Adviezen
- 1 Geen asbest**
