# Asbestinventarisatetest

Gentstraat 14, 9971 Kaprijke

Attestnummer : 20240701-000165.000

Uitgegeven op : 01.07.2024

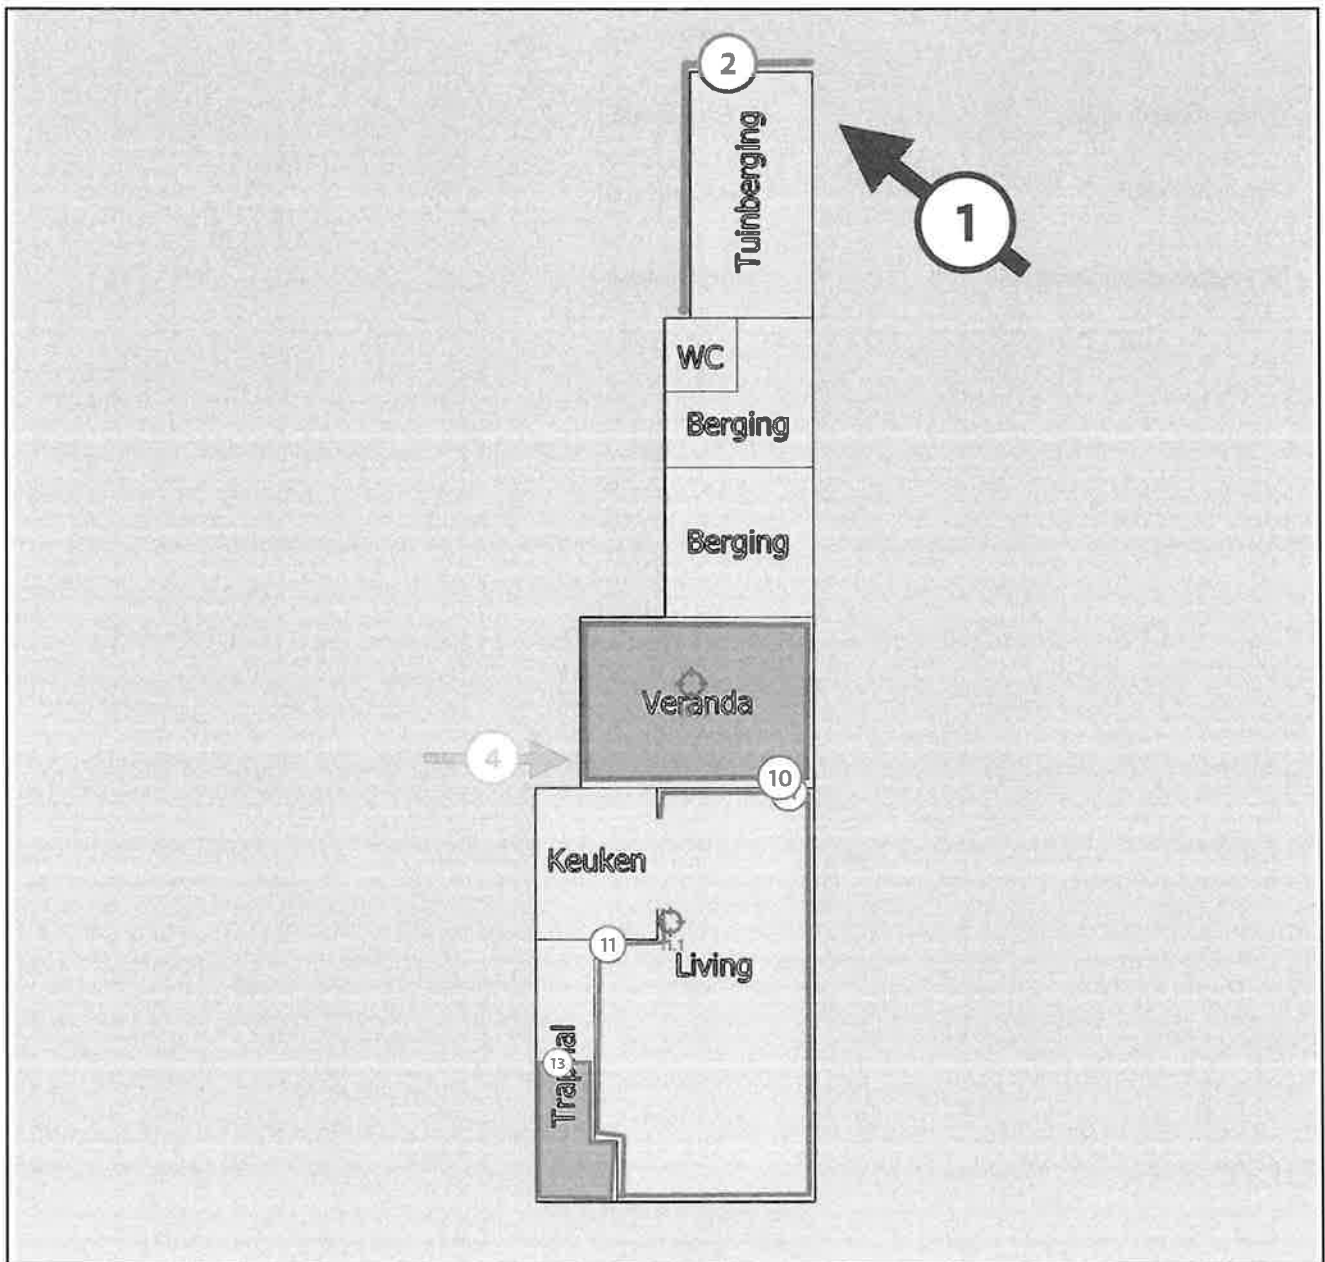
## Plan 1.1: Gentstraat 14 - gelijkvloers

Beschrijving	Type	Actie
1. Golfplaat	Asbestmateriaal	Dringend verwijderen
2. Golfplaat	Asbestmateriaal	Verwijderen
4. Sandwichpaneel deur	Asbestmateriaal	Verwijderen

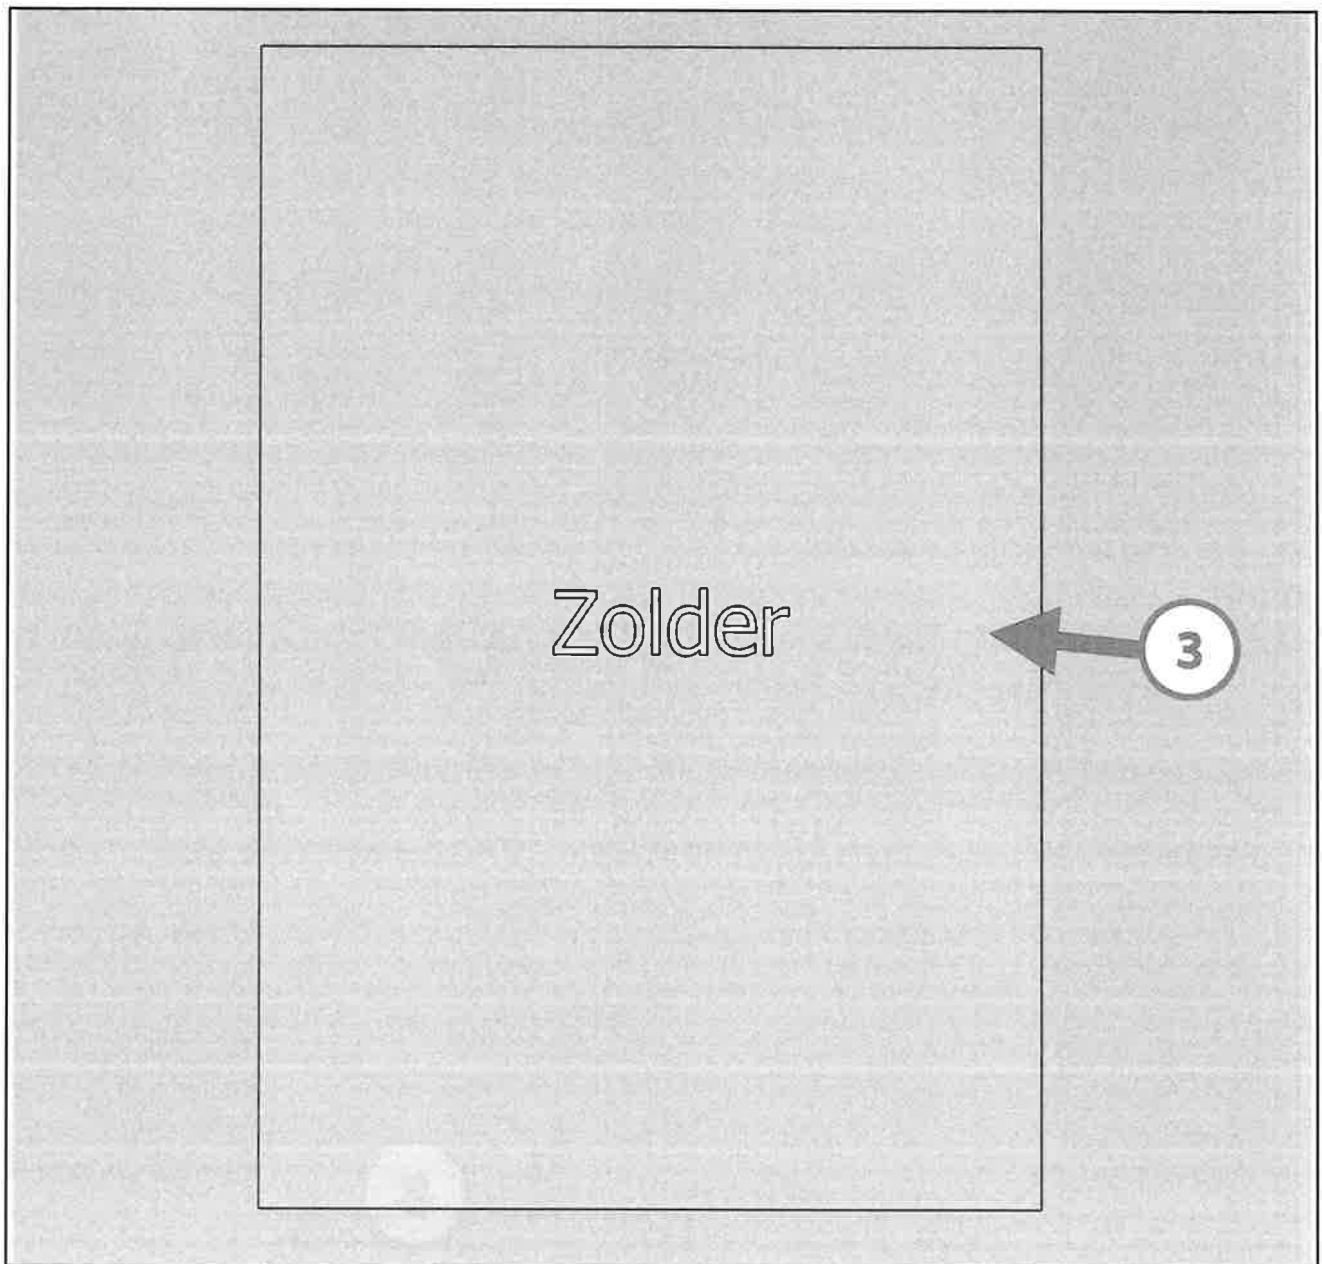
## Plan 1.8: Gentstraat 14 - zolder

Beschrijving	Type	Actie
3. Schoorsteenbuis	Asbestmateriaal	<a href="#">Verwijderen</a>

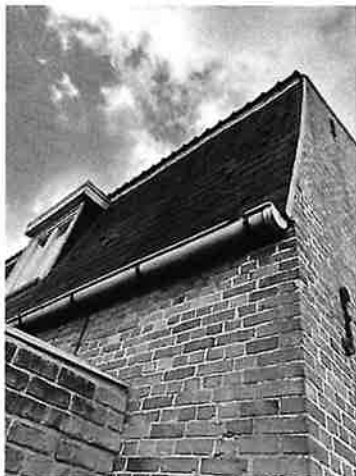
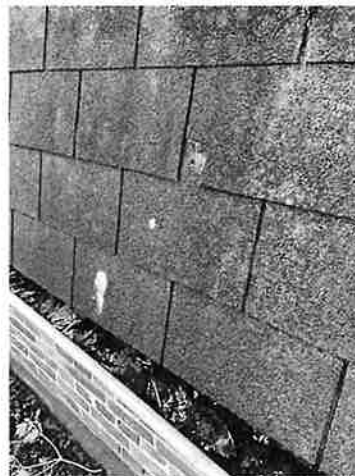
## Fiche 12: Shingle

Geen asbest

Beschrijving	Shingle
Omgeving	Buiten
Primaire drager	Wand buitenschil
Bindmiddel van materiaal	Bitumen (roofing, teer, asfalt)
Gebondenheid op basis van bindmiddel	Hecht
Hoeveelheid (oppervlakte - aantal)	• 5,00 m <sup>2</sup> - 1 stuk
Totale oppervlakte	5,00 m <sup>2</sup>
Identificatiemethode	Vaststelling met monstername
Destructieve handeling voor identificatie	Nee
Opmerking	Hoeveelheden zijn louter indicatief en kunnen niet gebruikt worden voor offertes, meetstaten of dergelijke.

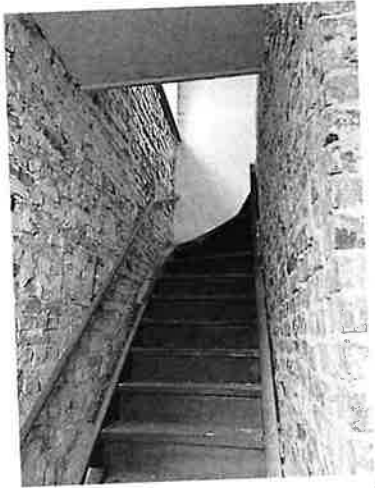
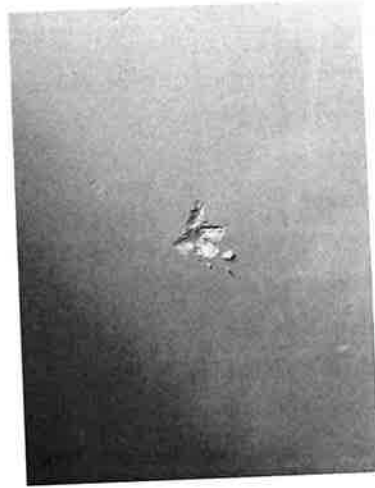
## Fiche 13: Pleisterwerk plafond

Geen asbest

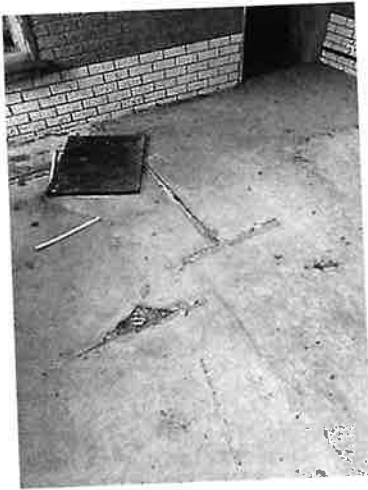
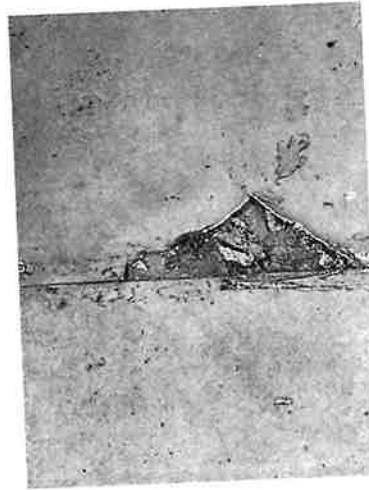
## Fiche 14: Vloerzeil

Geen asbest

Beschrijving	Vloerzeil
Omgeving	Binnen
Primaire drager	Vloer
Bindmiddel van materiaal	Karton - papier - viltachtig
Gebondenheid op basis van bindmiddel	Niet-hechtgebonden
Hoeveelheid (oppervlakte - aantal)	• 10,00 m <sup>2</sup> - 1 stuk
Totale oppervlakte	10,00 m <sup>2</sup>
Identificatiemethode	Vaststelling met monstername
Destructieve handeling voor identificatie	Nee
Opmerking	Monstername is niet representatief voor onderliggende lagen. De eventuele onderliggende roofing en lijmlaag kunnen asbesthoudend zijn. Hoeveelheden zijn louter indicatief en kunnen niet gebruikt worden voor offertes, meetstaten of dergelijke.

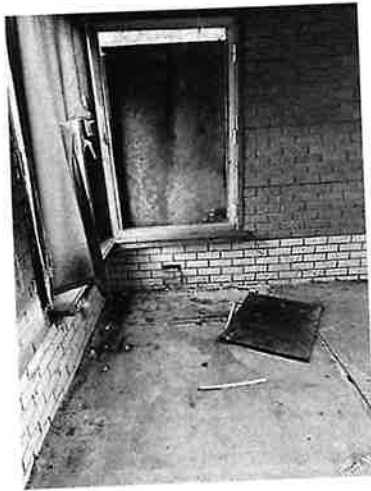
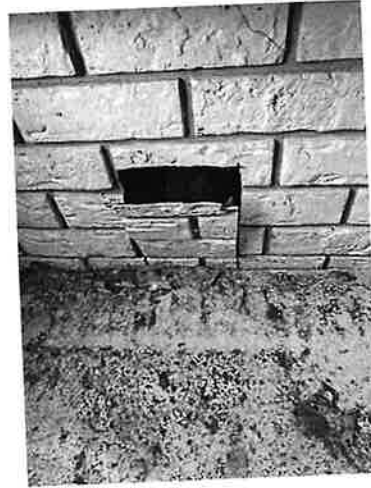
## Fiche 15: Muurplaat

Geen asbest

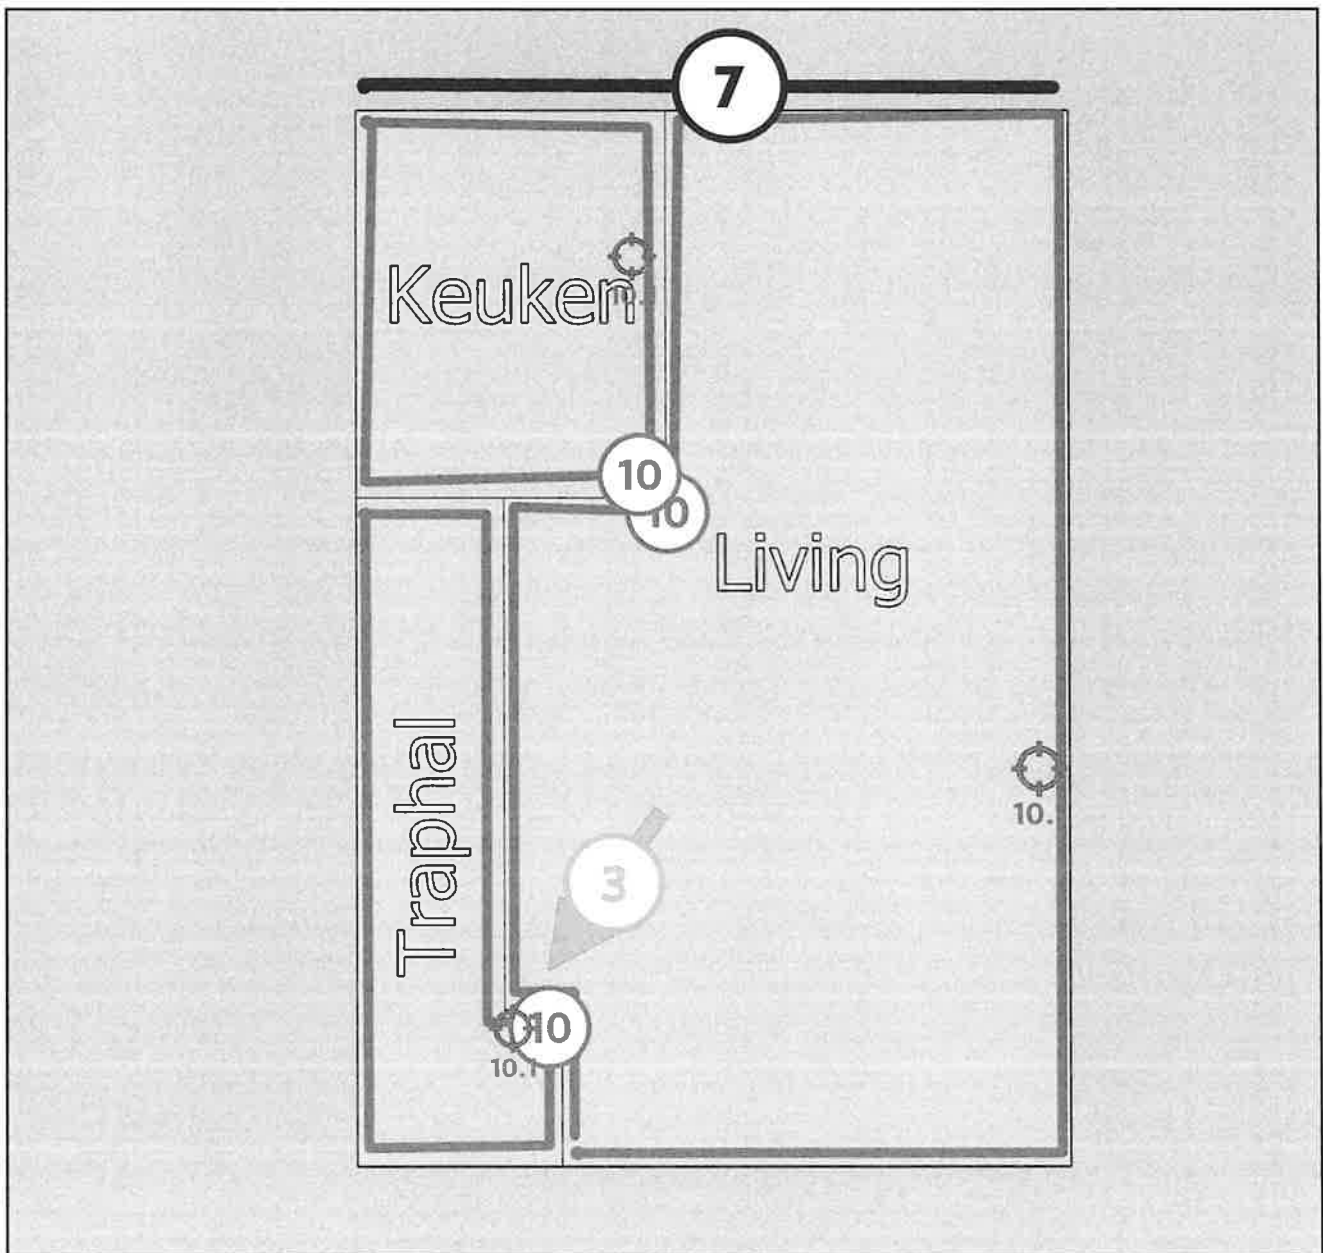
## Plan 1.1: Gentstraat 16 - gelijkvloers

Beschrijving	Type	Actie
3. Bakeliet schakelmateriaal en elektrische infrastructuur	Asbestmateriaal	<b>Zorgvuldig beheren</b>
7. Shingle	Advies	-
10. Pleisterwerk muur	Geen asbest	-

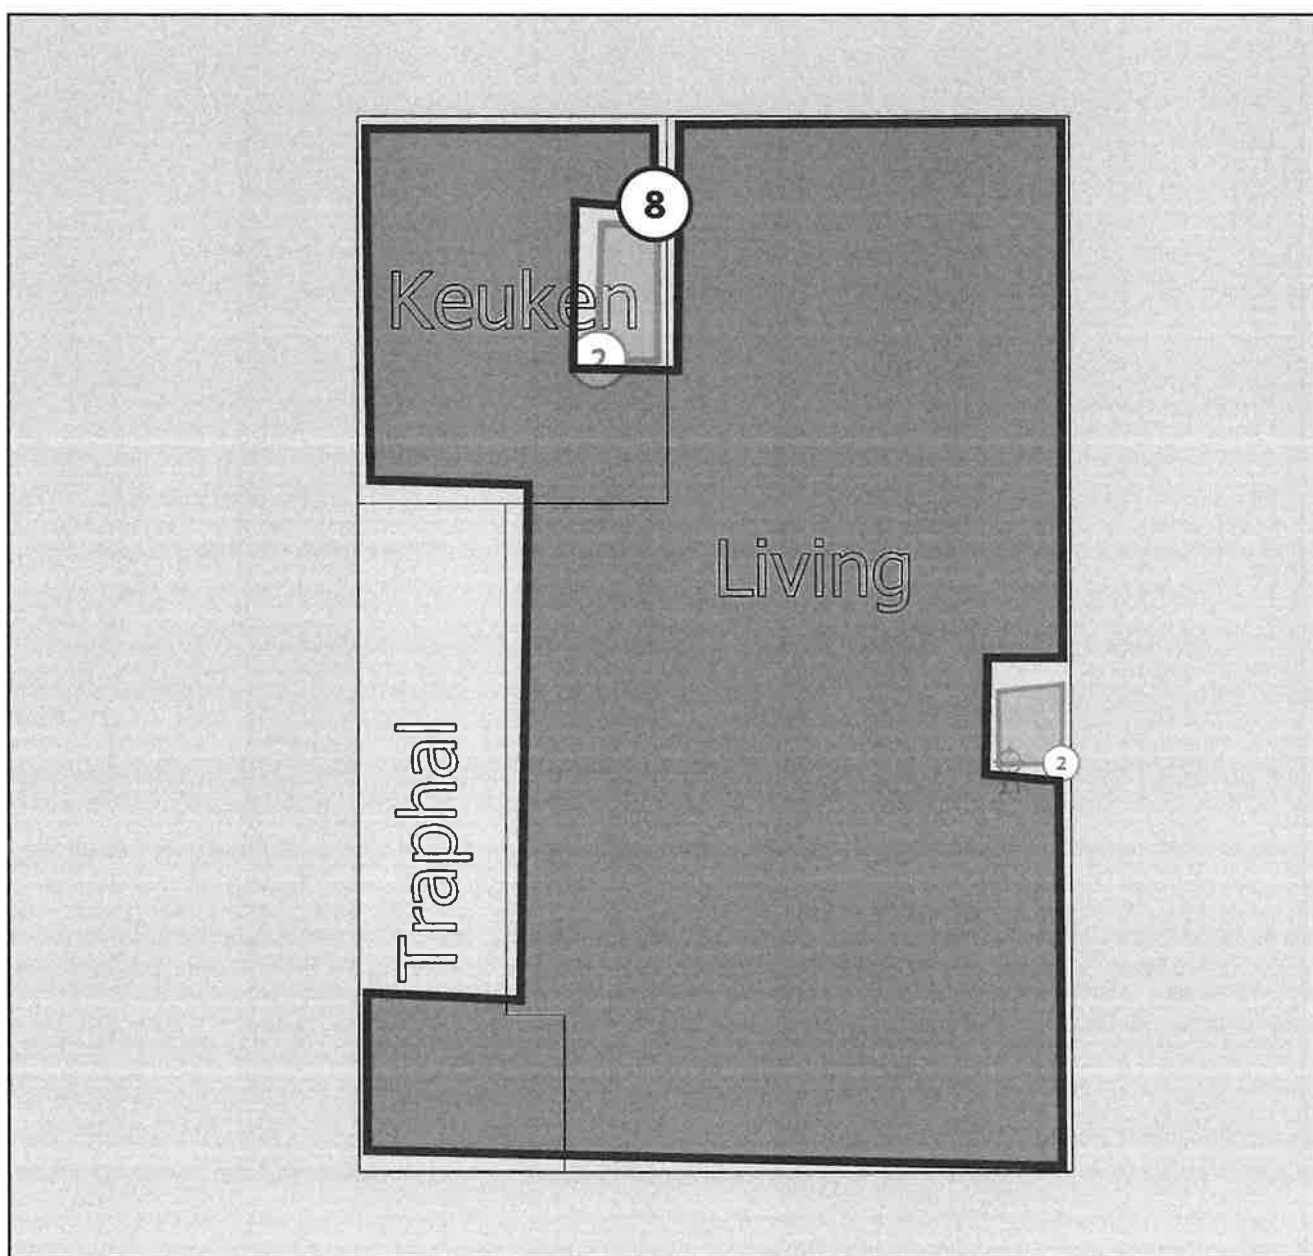
## Plan 1.4: Gentstraat 16 - gelijkvloers

Beschrijving	Type	Actie
2. Vloerzeil	Asbestmateriaal	Maatregelen nemen
2.1 Code: MM02	Puntmonster	-
8. Vloerzeil niet-asbesthoudend	Advies	-

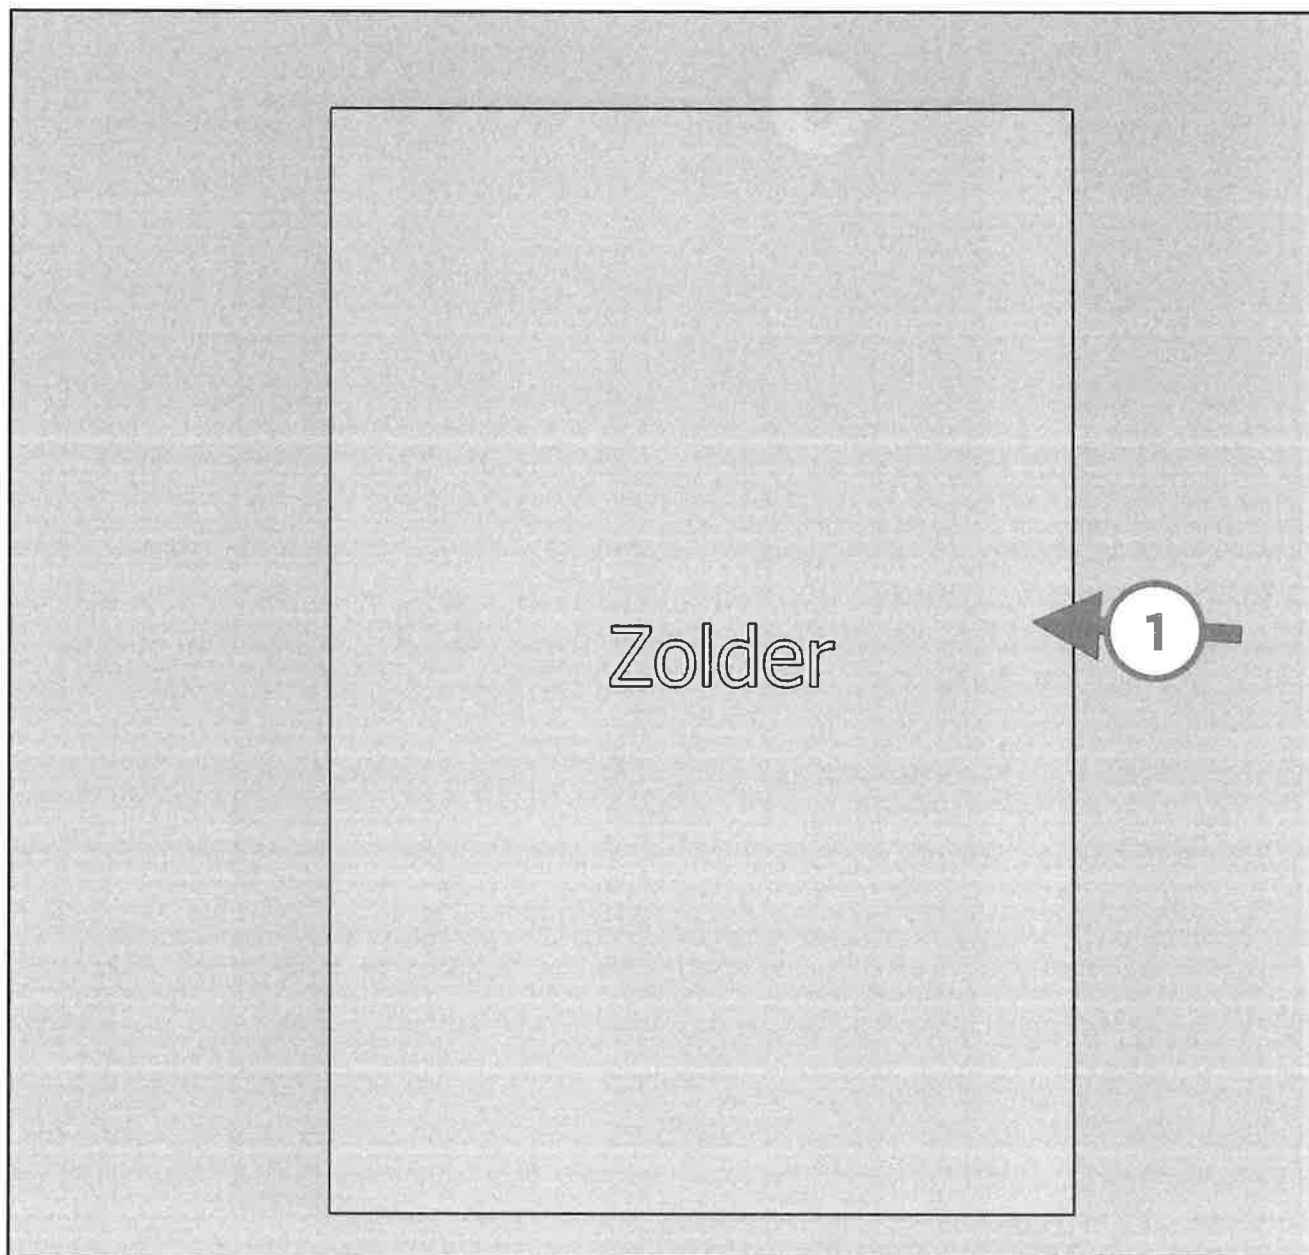
## Plan 1.7: Gentstraat 16 - zolder

Beschrijving	Type	Actie
1. Schoorsteenbuis	Asbestmateriaal	<a href="#">Verwijderen</a>

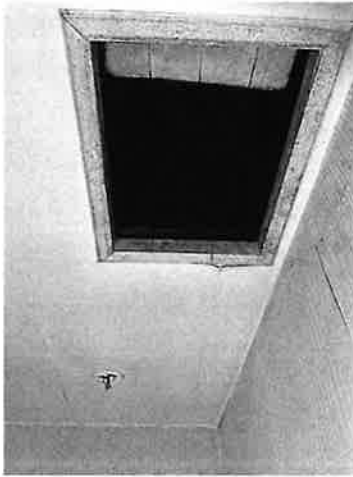
## Fiche 5: Zolder

Beperking

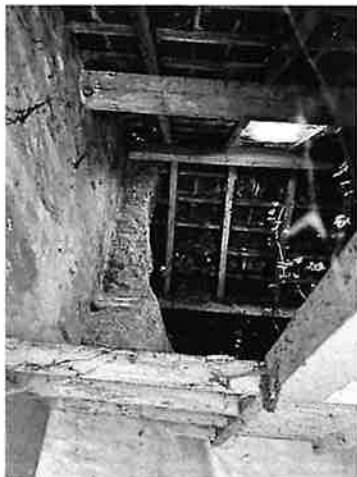
## Fiche 6: Onderdak

Advies

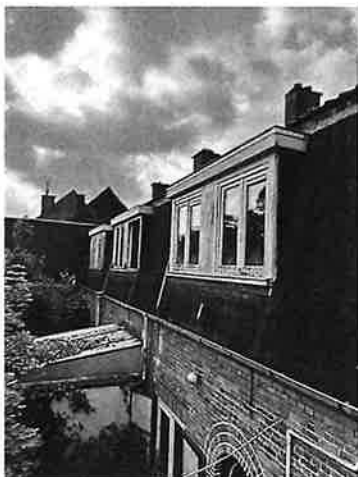
Er werd een monster genomen van de shingles bij nummer 14 (GS14 MM05). Deze shingles werden in dezelfde bouwphase geplaatst. Dit monster was negatief.

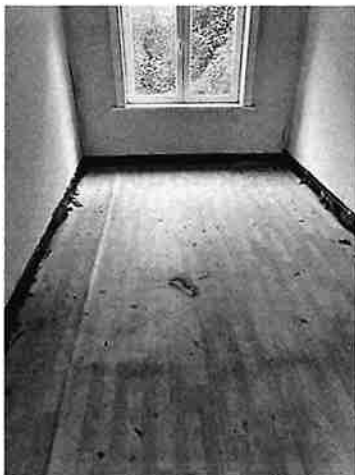
## Fiche 8: Vloerzeil niet-asbesthoudend

Het vloerzeil is niet asbesthoudend. De onderliggende lijmlagen kunnen wel asbesthoudend zijn.

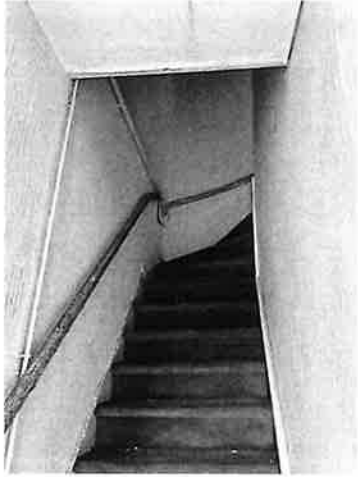
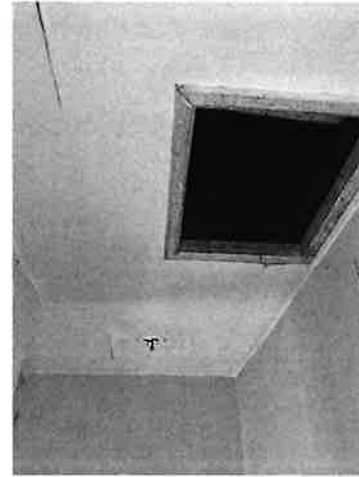
## Fiche 9: Pleisterwerk plafond

Geen asbest

Beschrijving	Pleisterwerk plafond
Omgeving	Binnen
Primaire drager	Plafond
Bindmiddel van materiaal	Gips - kalk
Gebondenheid op basis van bindmiddel	Niet-hechtgebonden
Hoeveelheid (oppervlakte - dikte - aantal)	• 30,00 m <sup>2</sup> - 0,50 cm - 1 stuk
Totaal volume	0,15 m <sup>3</sup>
Identificatiemethode	Vaststelling met bewijsdocument, zonder monstername
Destructieve handeling voor identificatie	Nee
Opmerking	<p>Er is geen stookplaats.</p> <p>Er is geen pleisterwerk geplaatst tegen het plafond van de natte ruimtes.</p> <p>Hoeveelheden zijn louter indicatief en kunnen niet gebruikt worden voor offertes, meetstaten of dergelijke.</p> <p>Er werd een monster genomen van het pleisterwerk van het plafond bij nummer 18 (GS18 MM02) en nummer 20 (GS20 MM02). Beide monsternames waren, negatief, zie bewijsdocumenten.</p>

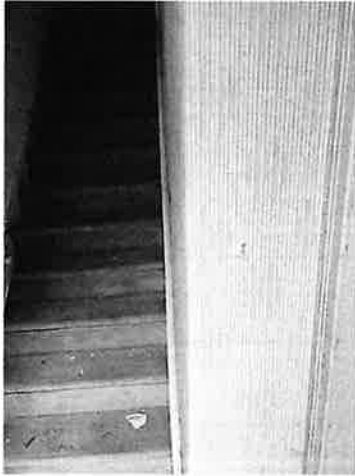
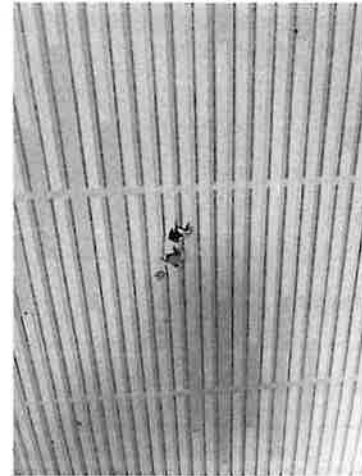
## Fiche 10: Pleisterwerk muur

Geen asbest
