# Asbestinventarisatetest

Renaat Veremansstraat 6, 9940 Evergem

Attestnummer : 20240318-000236.000

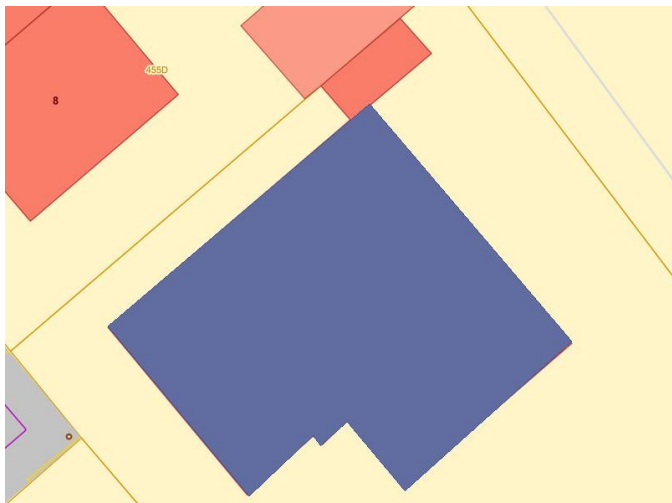
## Zone 1: woning

- 4 Asbestmaterialen**
- 2 Beperkingen**
- 0 Uitsluitingen
- 0 Roerende goederen
- 0 Puin, steenslag, (water)bodem
- 0 Adviezen
- 6 Geen asbest**

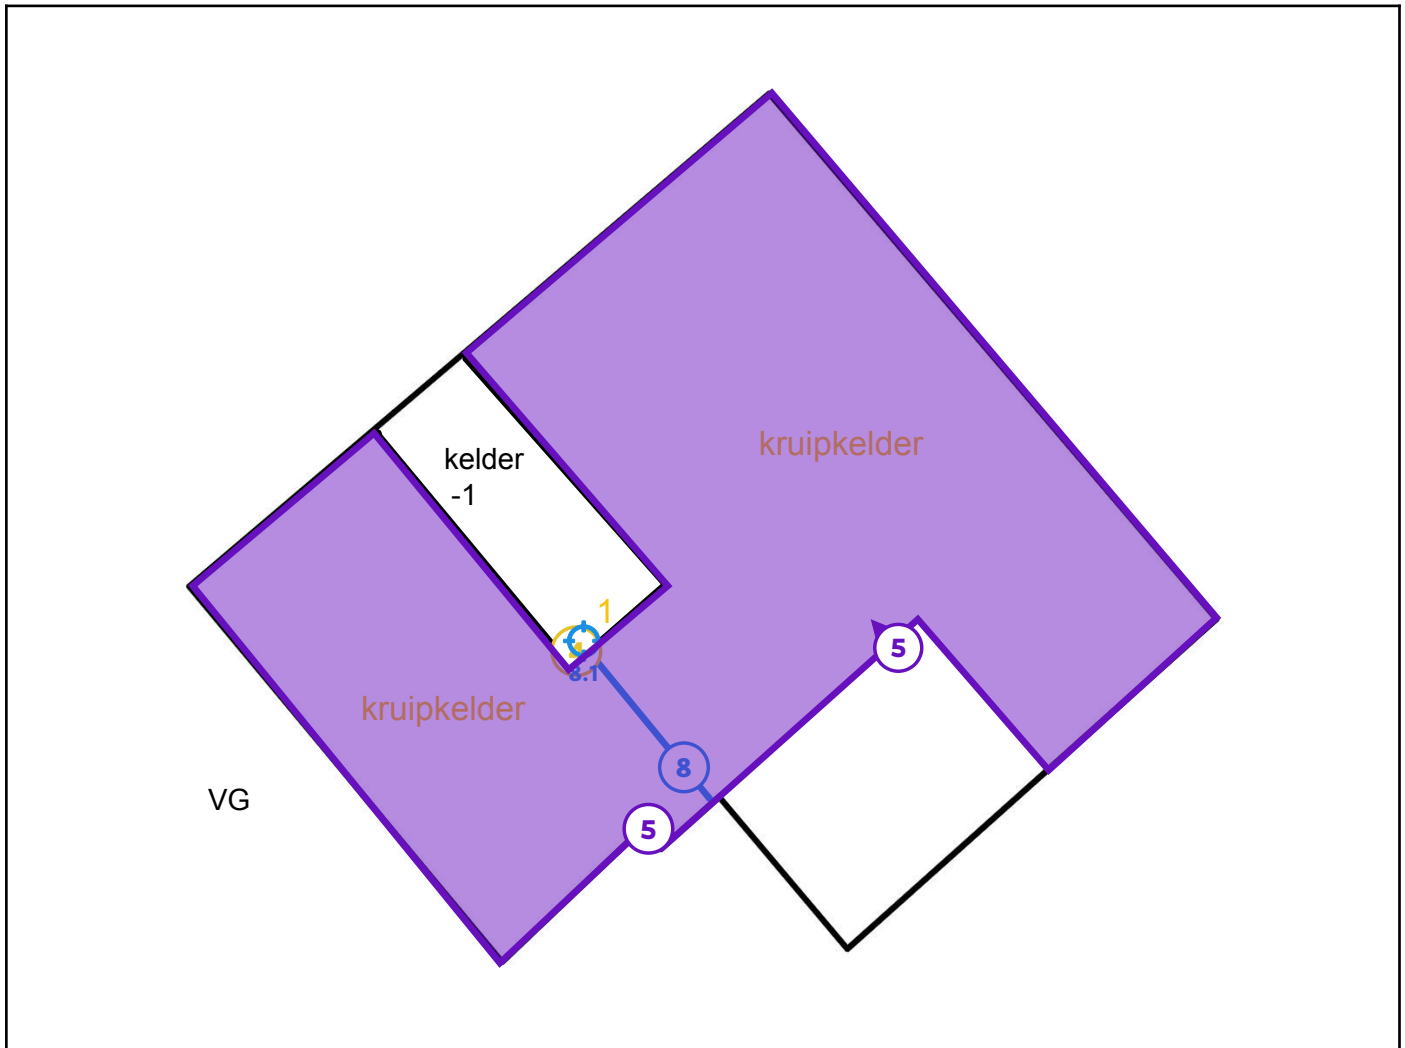
# Plan 1.1: kelderplan

Beschrijving	Type	Actie
4. bakeliet stopcontacten, toebehoren elektr. kast, radiatorknoppen	Asbestmateriaal	Zorgvuldig beheren
5. kruipkelder	Beperking	-
8. verluchtungsbus van kelder onder keuken	Geen asbest	-
8.1 Code: 1	Puntmonster	-

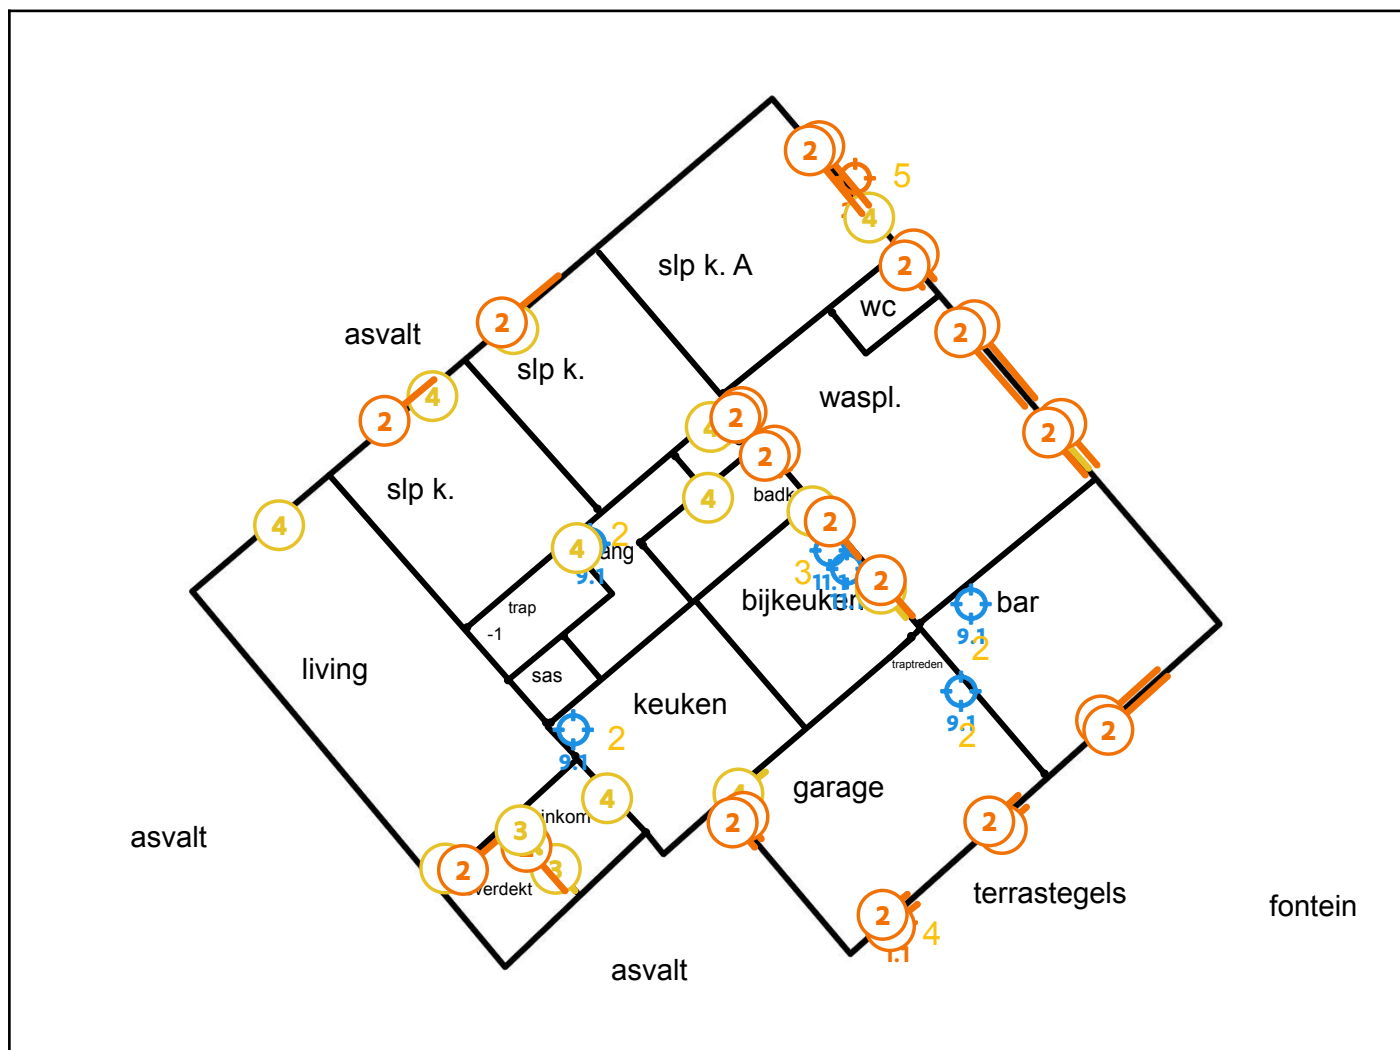
## Plan 1.2: gelijkvloers

Beschrijving	Type	Actie
1. dichting tussen facade en buitenschrijnwerk	Asbestmateriaal	Verwijderen
1.1 Code: 4	Puntmonster	-
2. mastiek allu/ glas buitenschrijnwerk	Asbestmateriaal	Verwijderen
2.1 Code: 5	Puntmonster	-
3. glassal	Asbestmateriaal	Zorgvuldig beheren
4. bakeliet stopcontacten, toebehoren elektr. kast, radiatorknoppen	Asbestmateriaal	Zorgvuldig beheren

9. wandpleister	Geen asbest	-
9.1 Code: 2	Mengmonster	-
11. plintenlijm	Geen asbest	-
11.1 Code: 3	Mengmonster	-

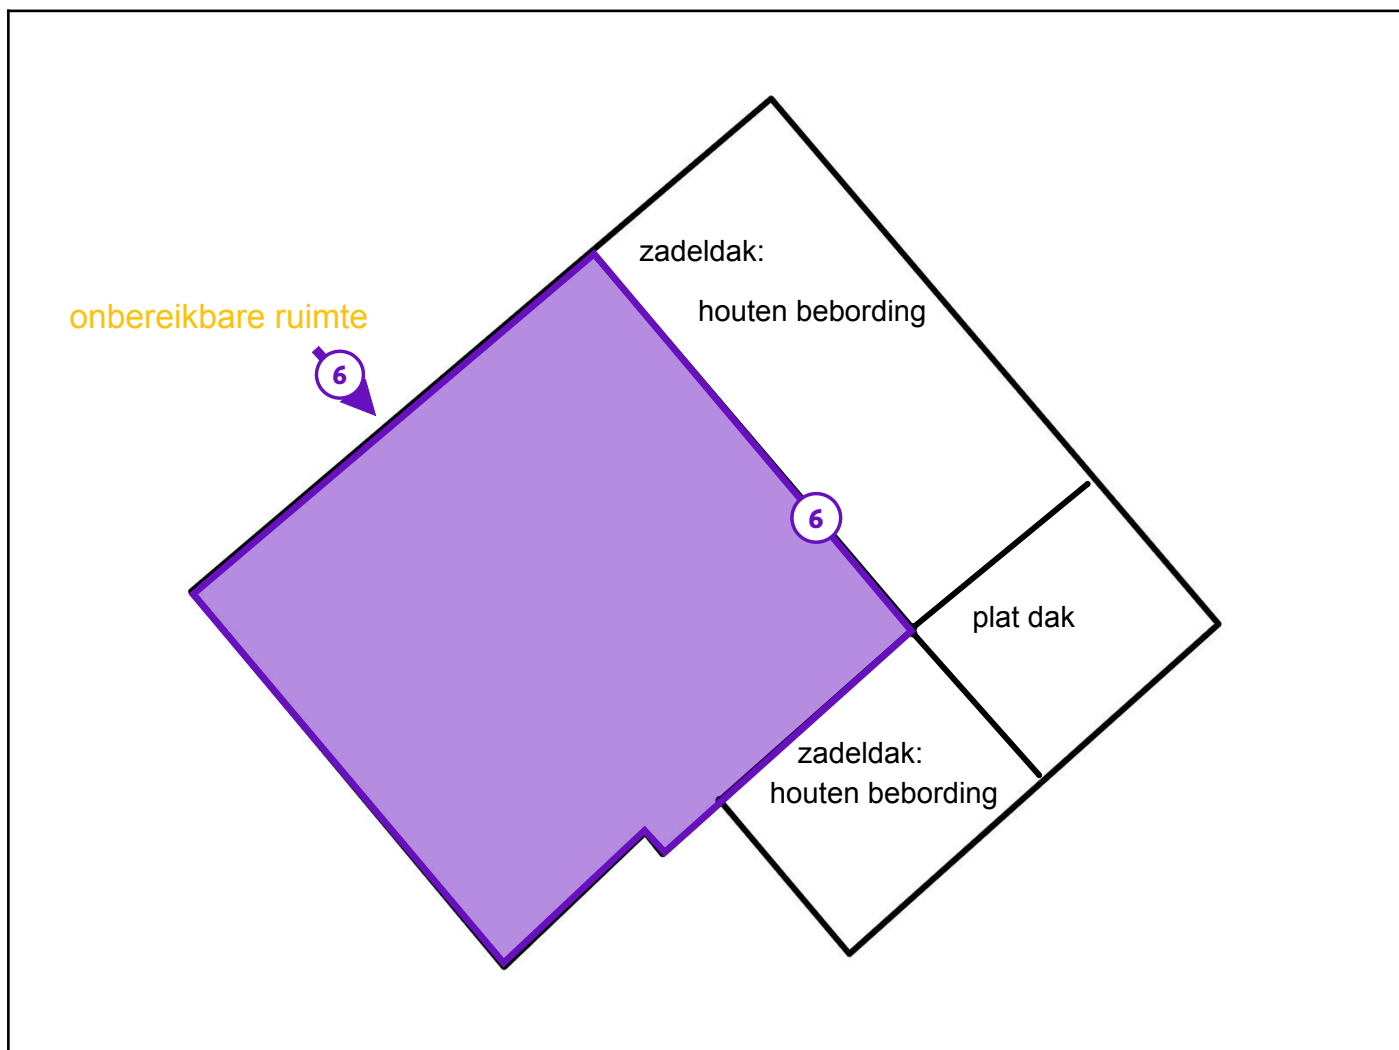
## Plan 1.3: +1

Beschrijving	Type	Actie
6. ruimte onder dak	Beperking	-

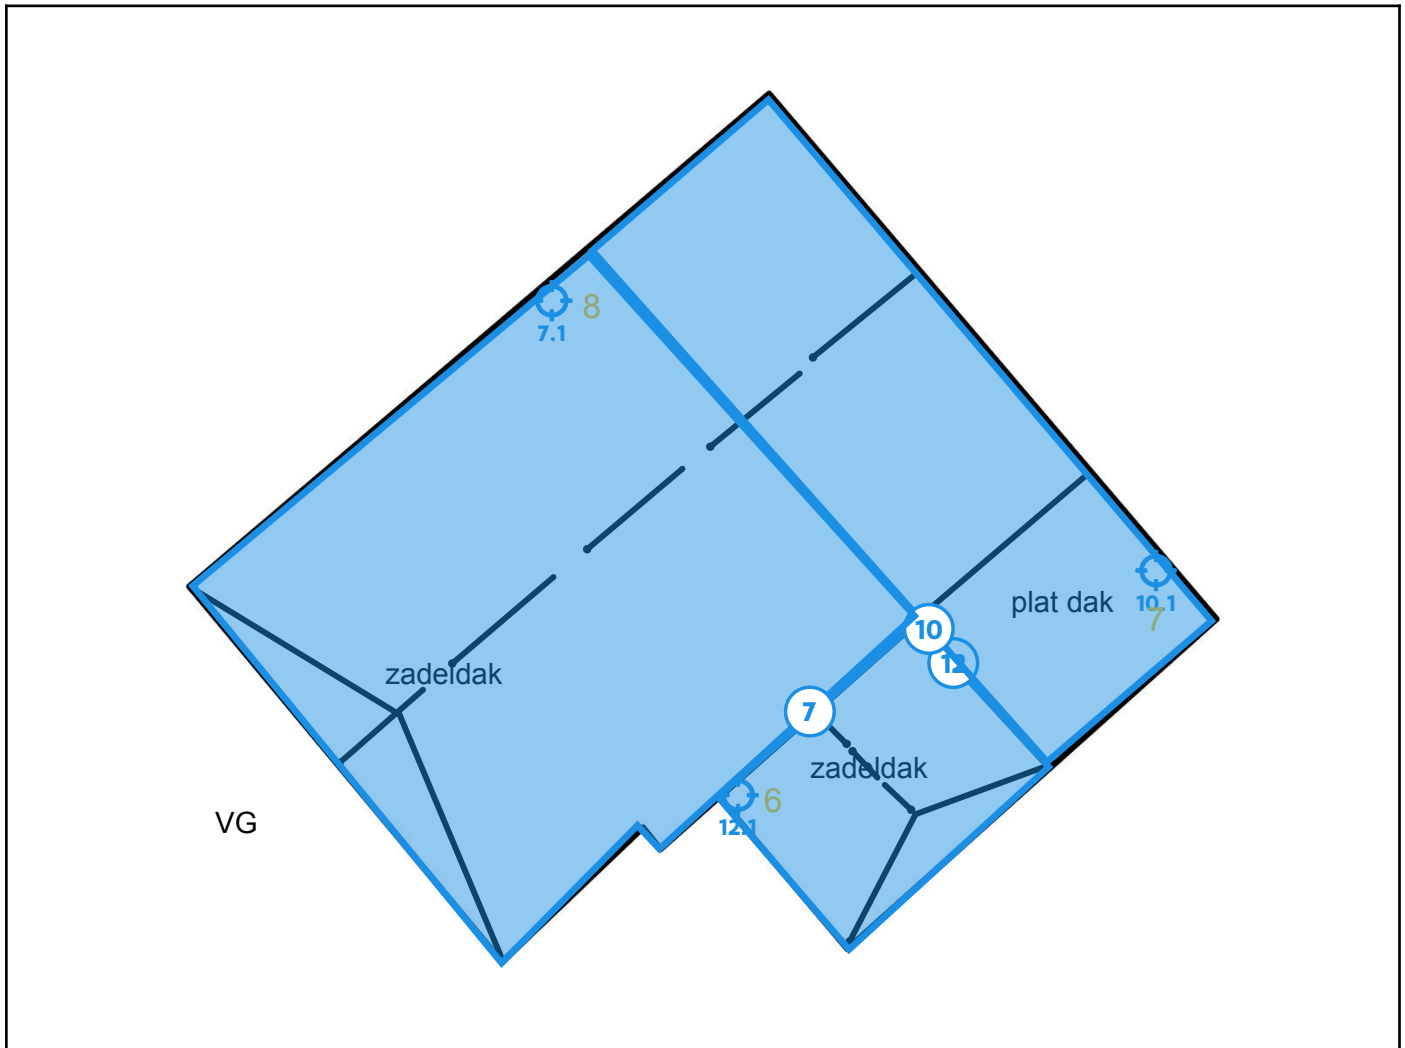
## Plan 1.4: dakenplan

Beschrijving	Type	Actie
7. roofing bovenste laag hoofddak boven living, slaapk. ea.	Geen asbest	-
7.1 Code: 8	Puntmonster	-
10. roofing bovenste laag boven bar, waspl. slp.k A.	Geen asbest	-
10.1 Code: 7	Puntmonster	-
12. roofing bovenste laag boven garage	Geen asbest	-
12.1 Code: 6	Puntmonster	-
