Asbestinventarisatetest

Acacialei 82, 2830 Willebroek

Attestnummer : 20230214-000257.000

Uitgegeven op : 14.02.2023

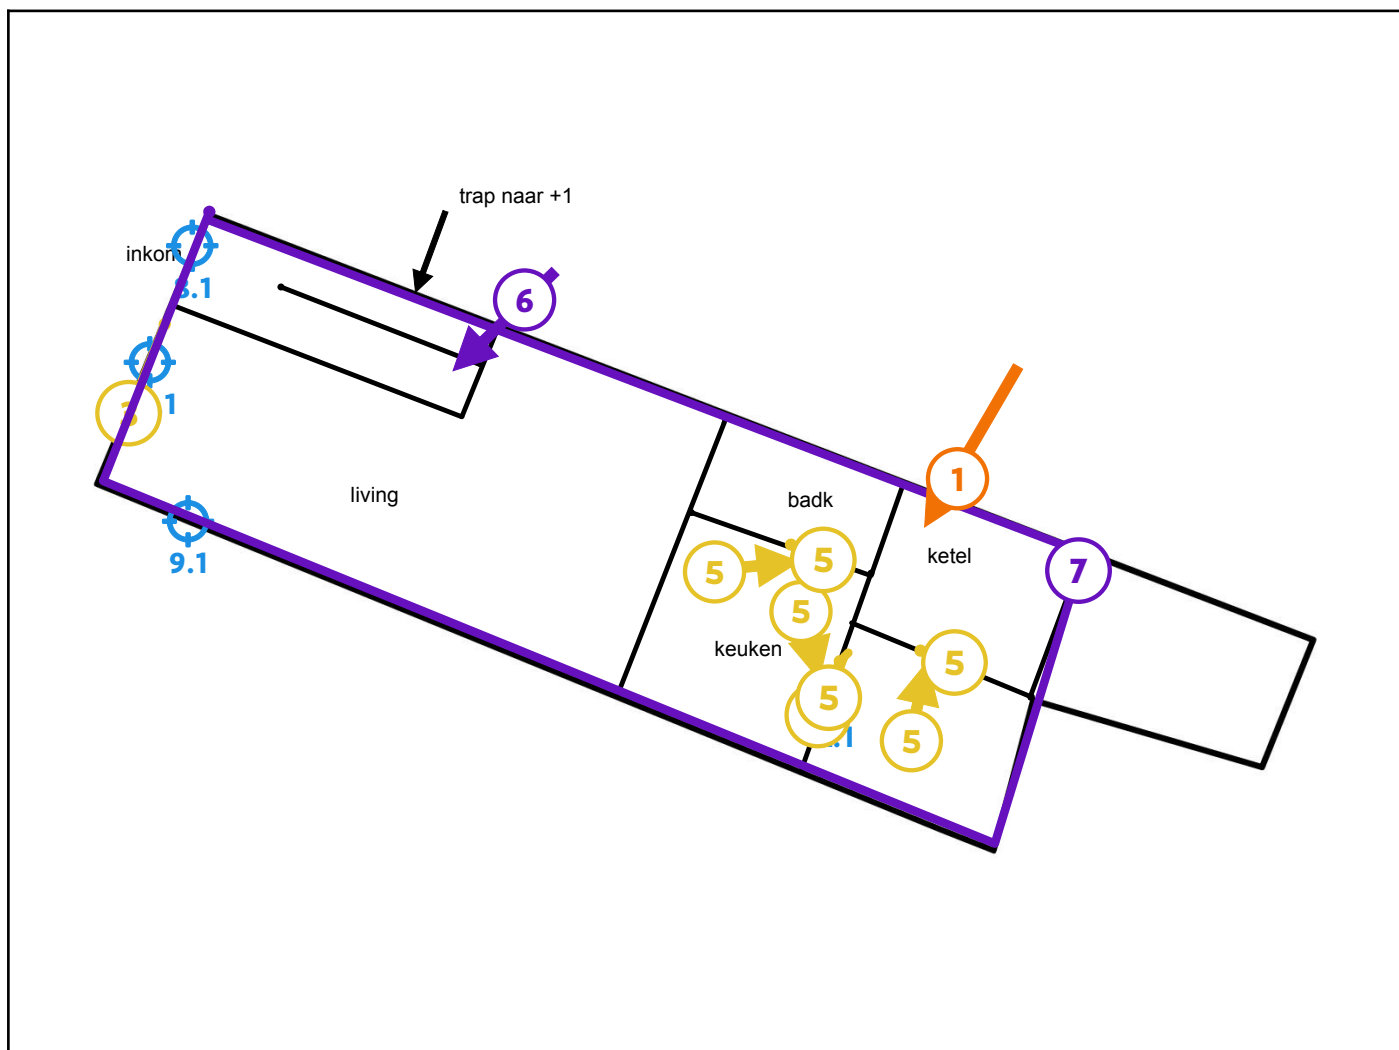
Plan 1.1: gelijkvloers

Beschrijving	Type	Actie
1. Ketel Ferroli	Asbestmateriaal	Verwijderen
3. Vensterbanken	Asbestmateriaal	Zorgvuldig beheren
4. glasal binnendeur aluminium	Asbestmateriaal	Zorgvuldig beheren
5. dorpels	Asbestmateriaal	Zorgvuldig beheren
6. Geen veilige keldertrap aanwezig	Beperking	-
7. Valse plafonds	Advies	-
8. 4) mastiek houten voordeur	Geen asbest	-

8.1 Code: 4	Puntmonster	-
9. 3) plaat (wand)	Geen asbest	-
9.1 Code: 3	Puntmonster	-
10. 5) raam kit gevel	Geen asbest	-
10.1 Code: 5	Puntmonster	-
12. 2) Mastiek aluminium deur	Geen asbest	-
12.1 Code: 2	Puntmonster	-

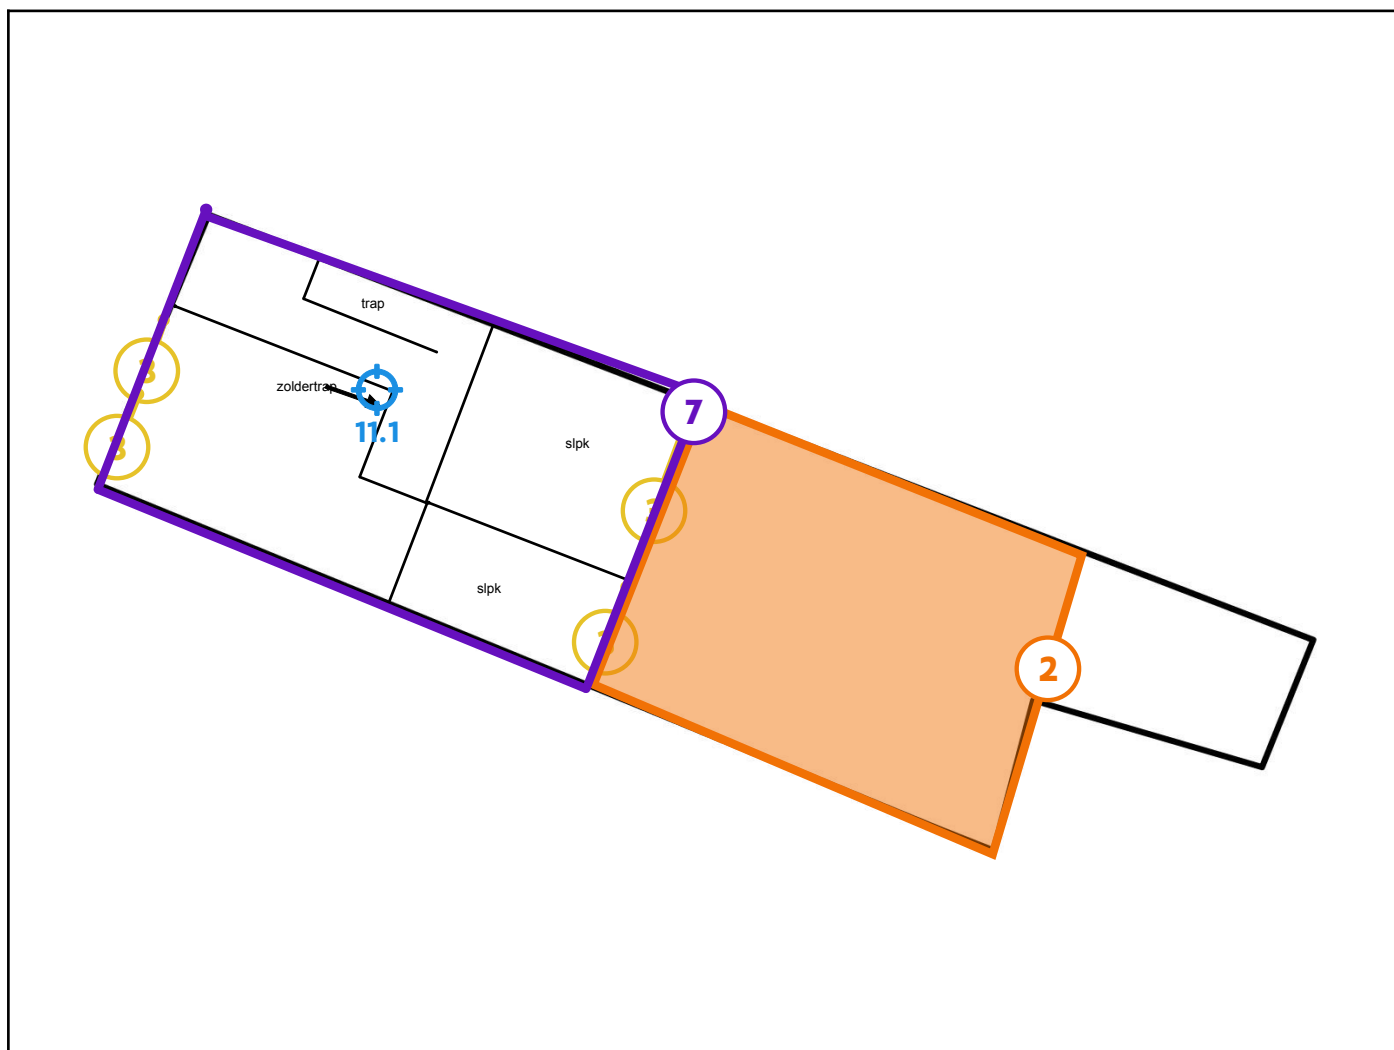
Plan 1.2: verdieping

Beschrijving	Type	Actie
2. Roofing	Asbestmateriaal	Verwijderen
3. Vensterbanken	Asbestmateriaal	Zorgvuldig beheren
7. Valse plafonds	Advies	-
11. 1) muurpleister	Geen asbest	-
11.1 Code: 1	Mengmonster	-

Destructieve handeling voor identificatie	Nee
Opmerking	<p>In het inspectieprotocol is een monstername van roofing verplicht om dit te identificeren als niet-asbesthoudend.</p> <p>Een monstername is echter niet mogelijk wegens kans op lekkage.</p> <p>De toepassing wordt als asbestverdacht beschouwd.</p>
