Asbestinventarisatetest

Langelede 155, 9185 Wachtebeke

Attestnummer : 20230601-000210.000

Uitgegeven op : 01.06.2023

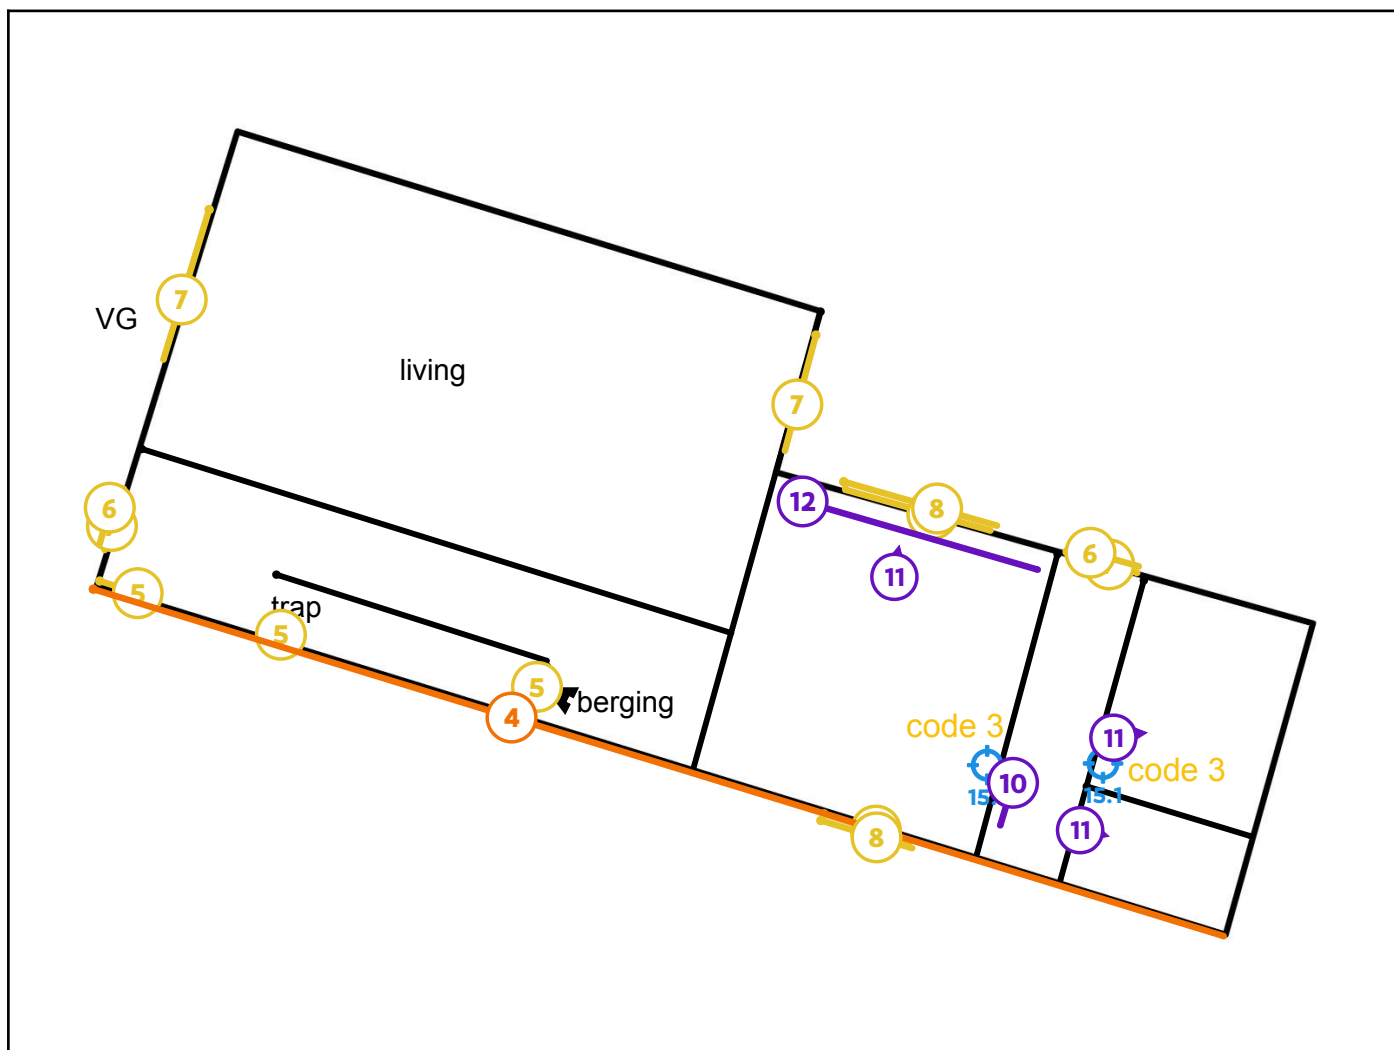
Plan 1.1: gelijkvloers

Beschrijving	Type	Actie
4. gevelleien	Asbestmateriaal	Verwijderen
5. elektriciteitskast, schakelaars, armatuur	Asbestmateriaal	Zorgvuldig beheren
6. plaat in de buitendeuren	Asbestmateriaal	Zorgvuldig beheren
7. mastiek buitenschrijnwerk aluminium/ glas	Asbestmateriaal	Zorgvuldig beheren
8. venstertablet	Asbestmateriaal	Zorgvuldig beheren
10. cv. installatie	Advies	-
11. faience, plinten, tegellijn	Advies	-

12. keuken 2005	Advies	-
15. wandpleister	Geen asbest	-
15.1 Code: 3	Mengmonster	-

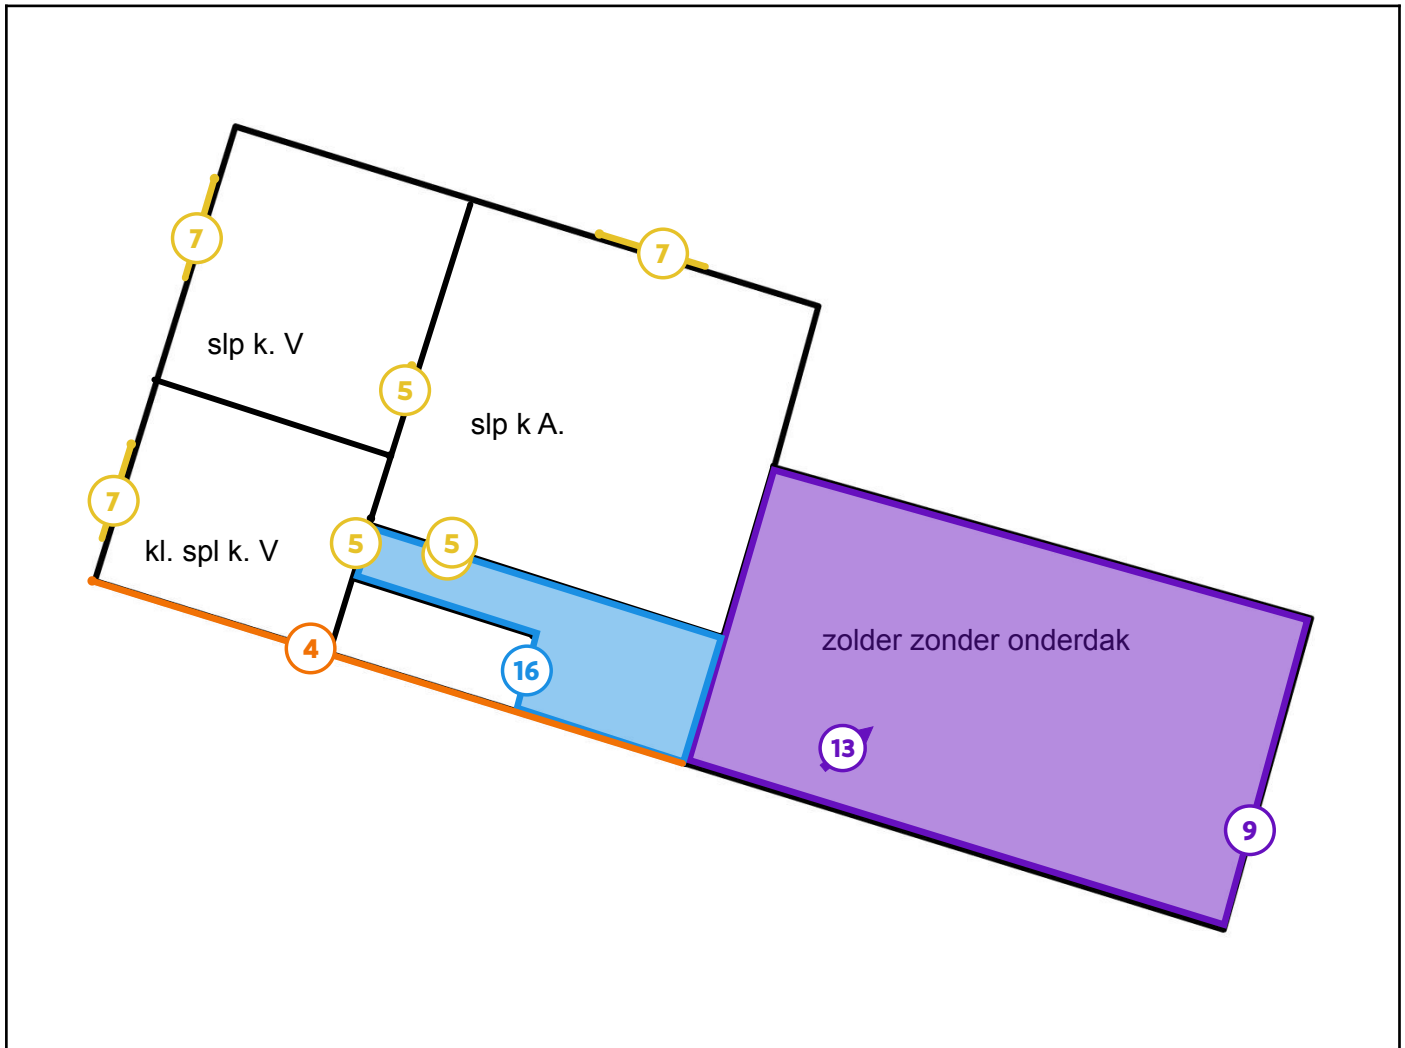
Plan 1.2: +1

Beschrijving	Type	Actie
4. gevelleien	Asbestmateriaal	Verwijderen
5. elektriciteitskast, schakelaars, armatuur	Asbestmateriaal	Zorgvuldig beheren
7. mastiek buitenschrijnwerk aluminium/ glas	Asbestmateriaal	Zorgvuldig beheren
9. zolder	Beperking	-
13. zoldervloer	Advies	-
16. linoleum	Geen asbest	-

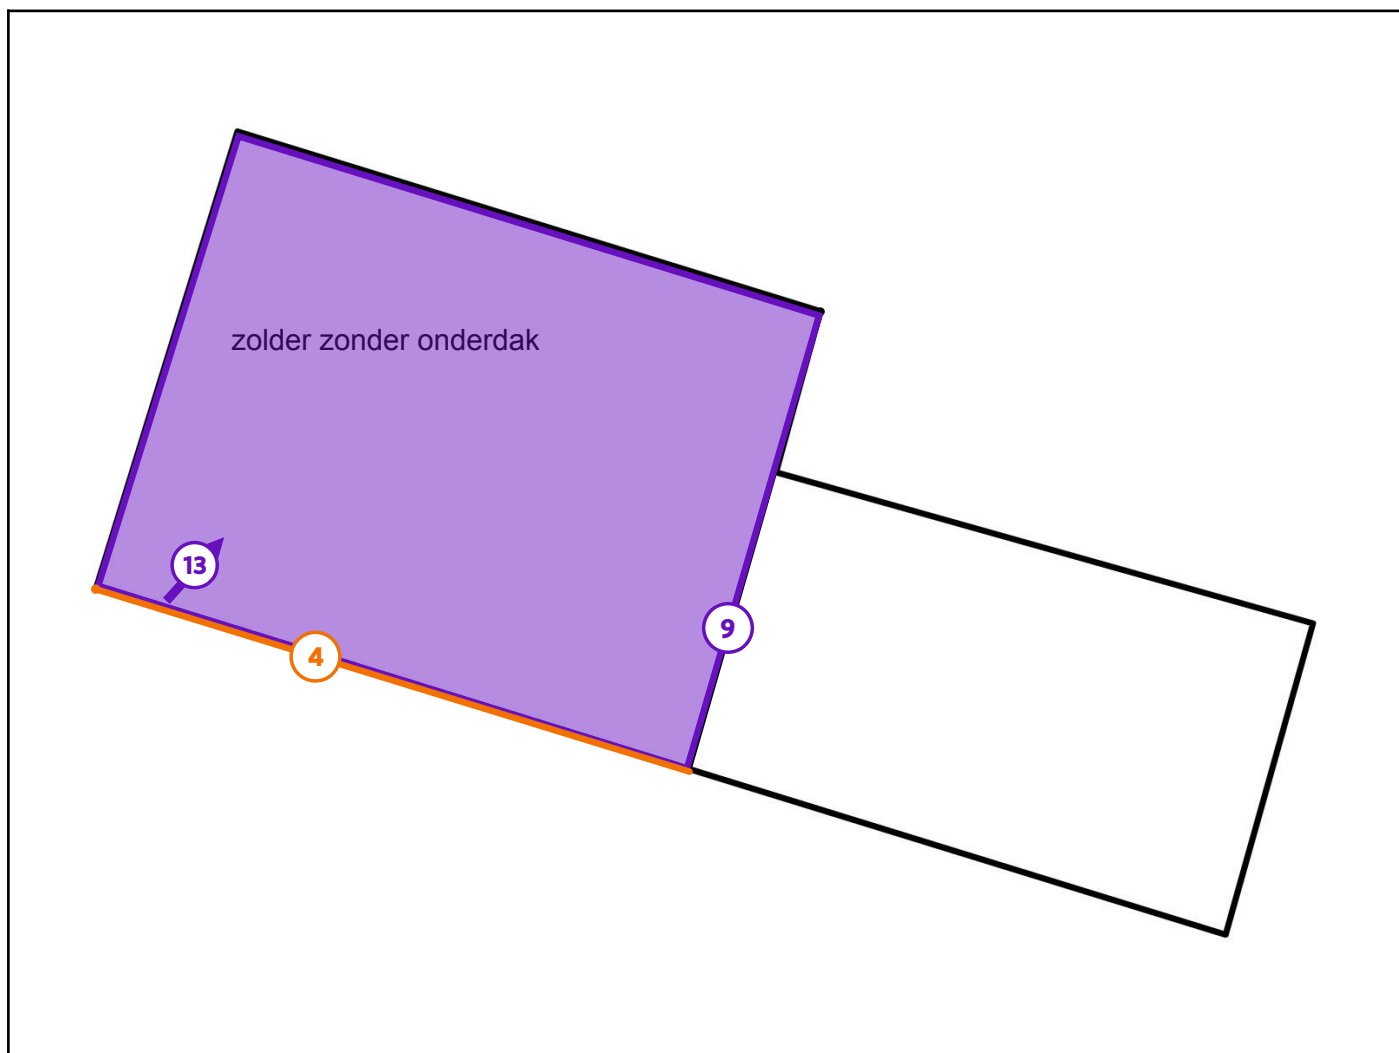
Plan 1.3: zolderplan

Beschrijving	Type	Actie
4. gevelleien	Asbestmateriaal	Verwijderen
9. zolder	Beperking	-
13. zoldervloer	Advies	-

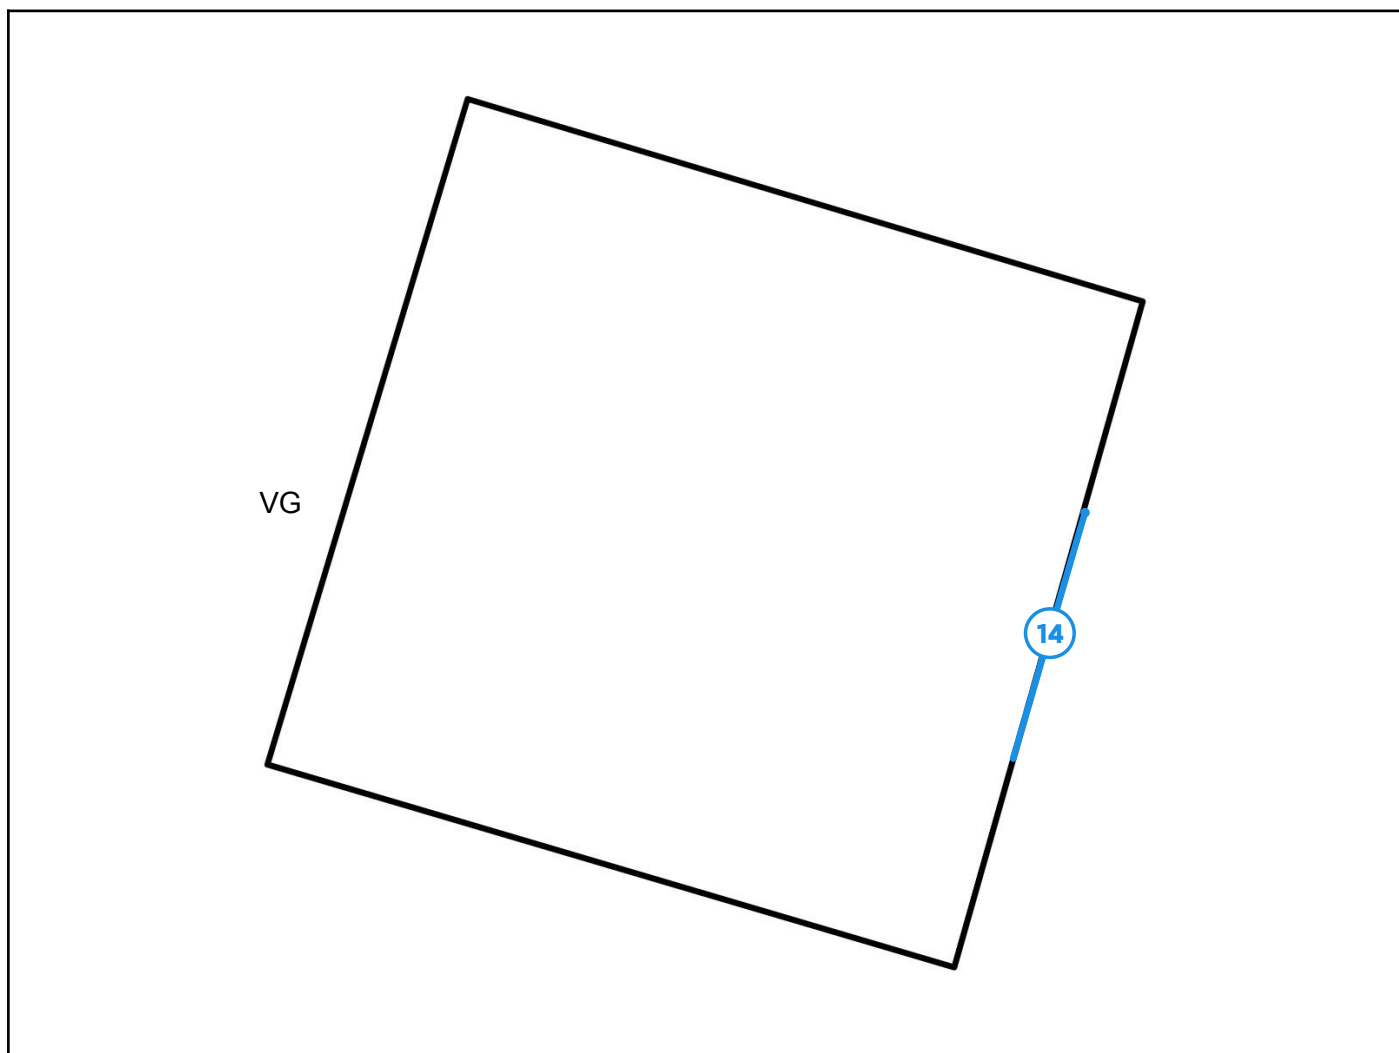
Plan 2.1: garage

Beschrijving	Type	Actie
14. mastiek houten raamprofiel hout/ glas	Geen asbest	-

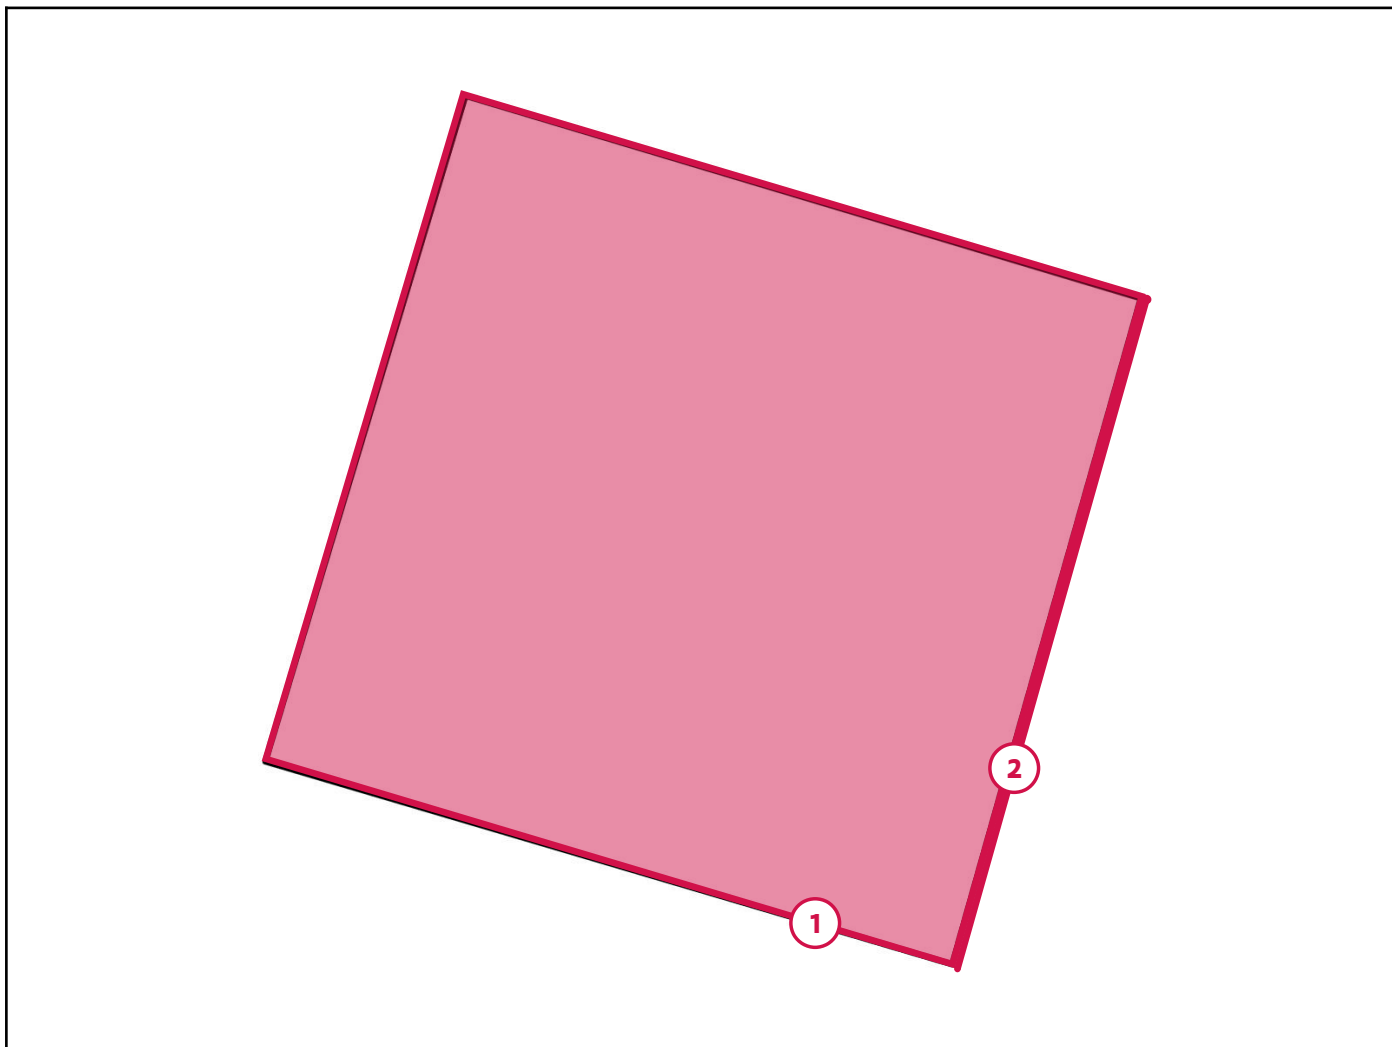
Plan 2.2: dakenplan

Beschrijving	Type	Actie
1. golfplaten asbestcement	Asbestmateriaal	Dringend verwijderen
2. sedimenten in de dakgoot	Asbestmateriaal	Dringend verwijderen

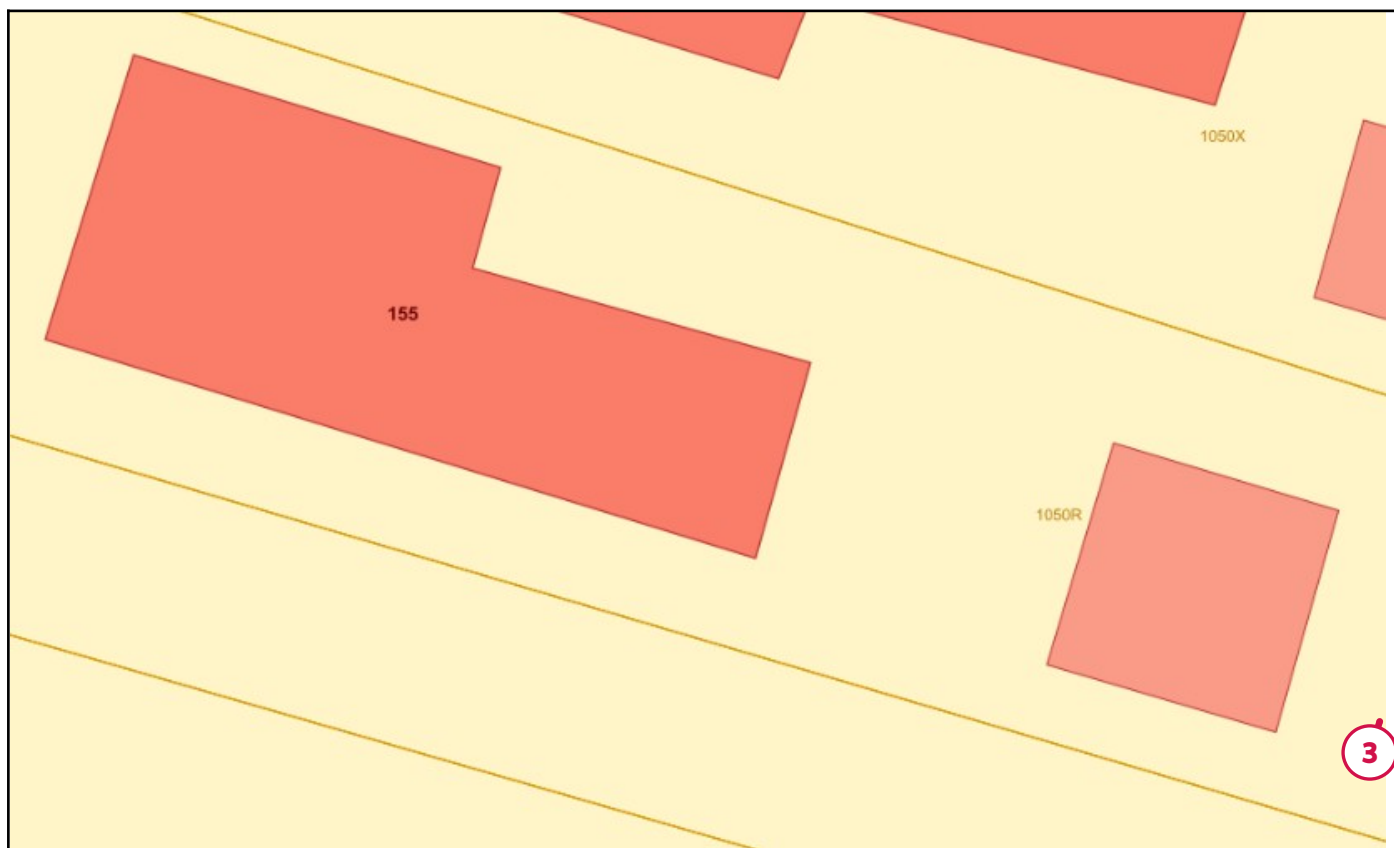
Plan 3.1: Vaststellingen buiten de constructies

Beschrijving	Type	Actie
3. golfplaten als afval in de tuin	Asbestmateriaal	Dringend verwijderen
