# Asbestinventarisatetest

Heidelaan 113, 9060 Zelzate

Attestnummer : 20241114-000494.000

Uitgegeven op : 14.11.2024

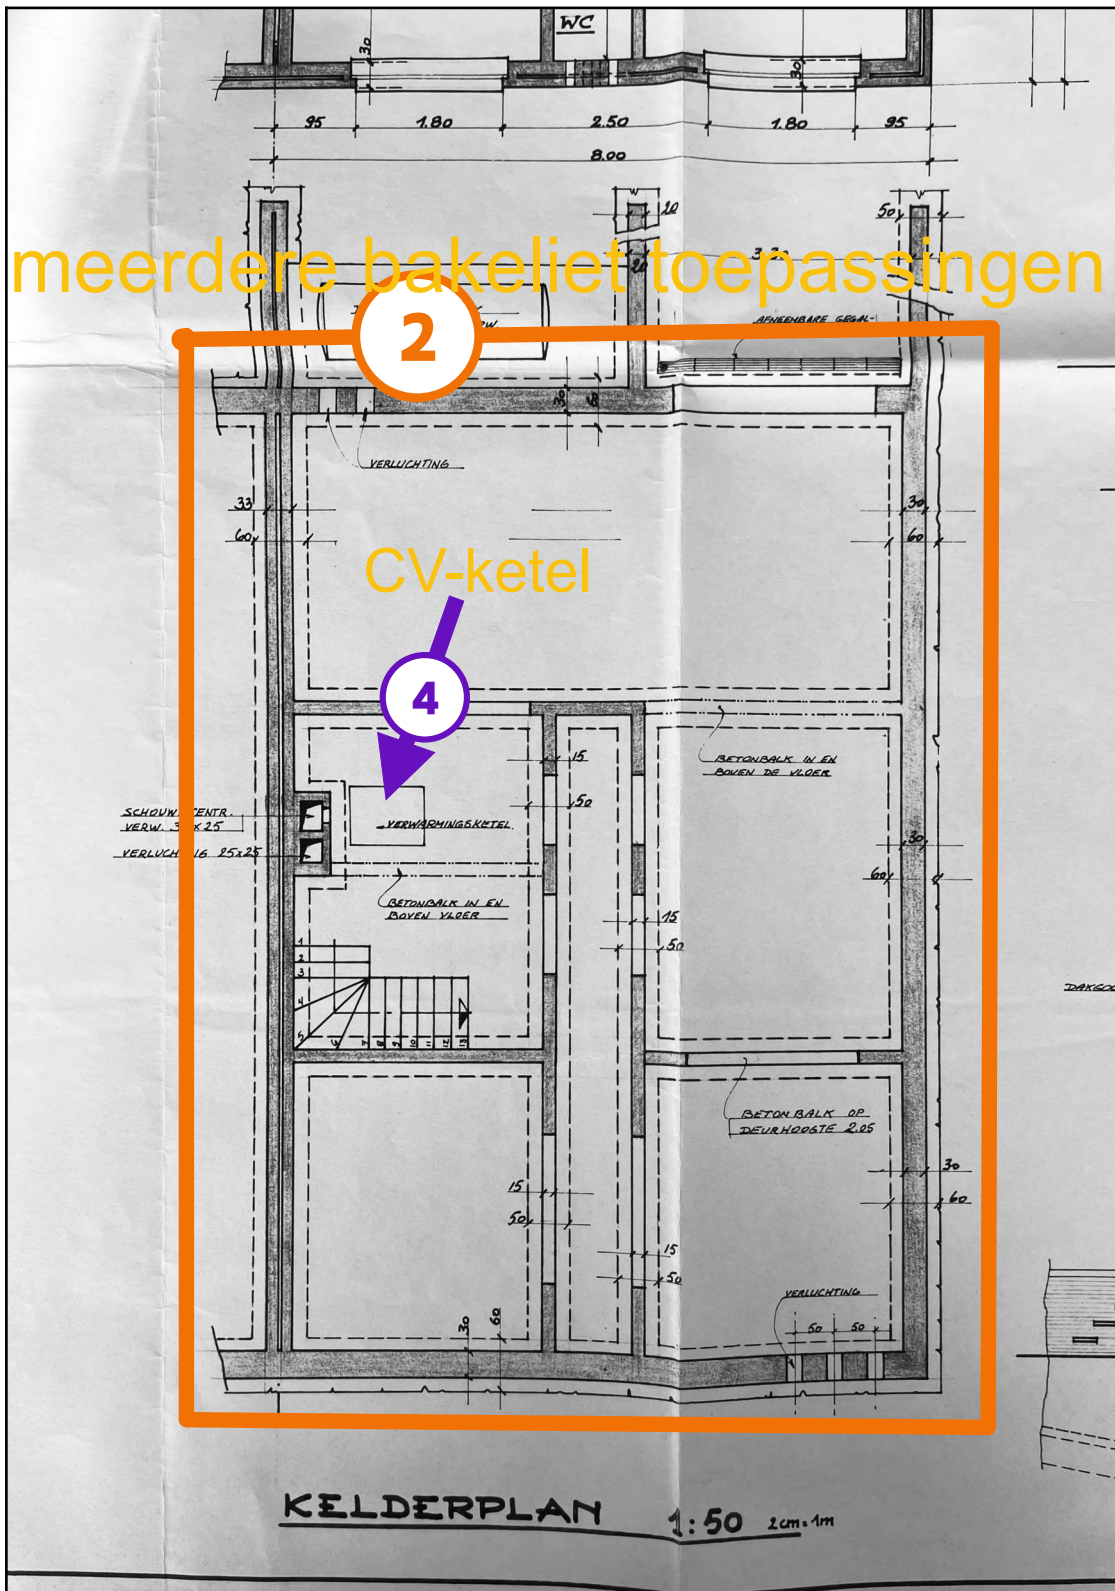
# Plan 1.3: kelderplan

meerdere bakeliet toepassingen

2. bakeliet in de elektrische installatie	Asbestmateriaal	<a href="#">Verwijderen</a>
4. CV-ketel	Advies	-

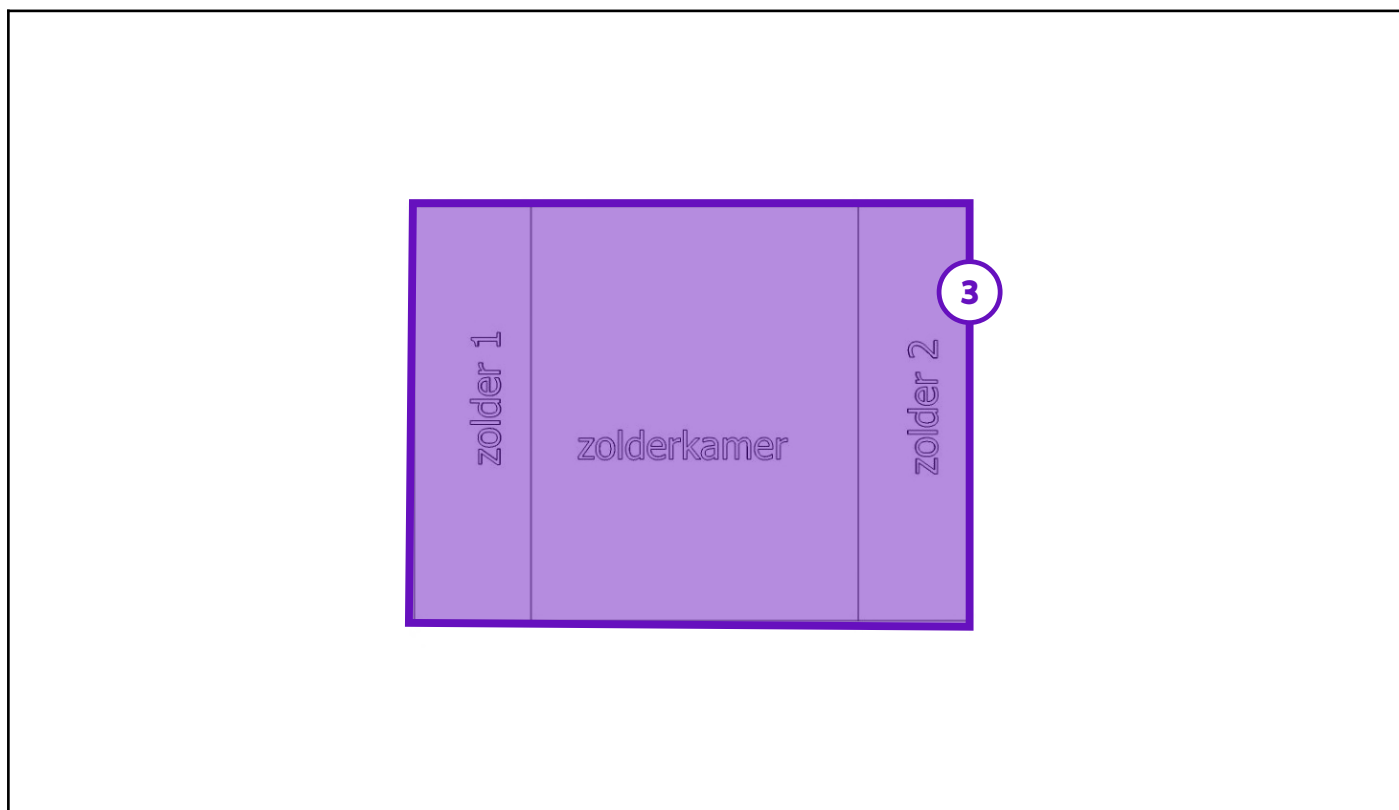
## Plan 1.4: verdieping +1

Beschrijving	Type	Actie
3. dakrenovatie in 2017	Advies	-
