Asbestinventarisatetest

Grensstraat 169, 9032 Gent

Attestnummer : 20240513-000597.000

Uitgegeven op : 13.05.2024

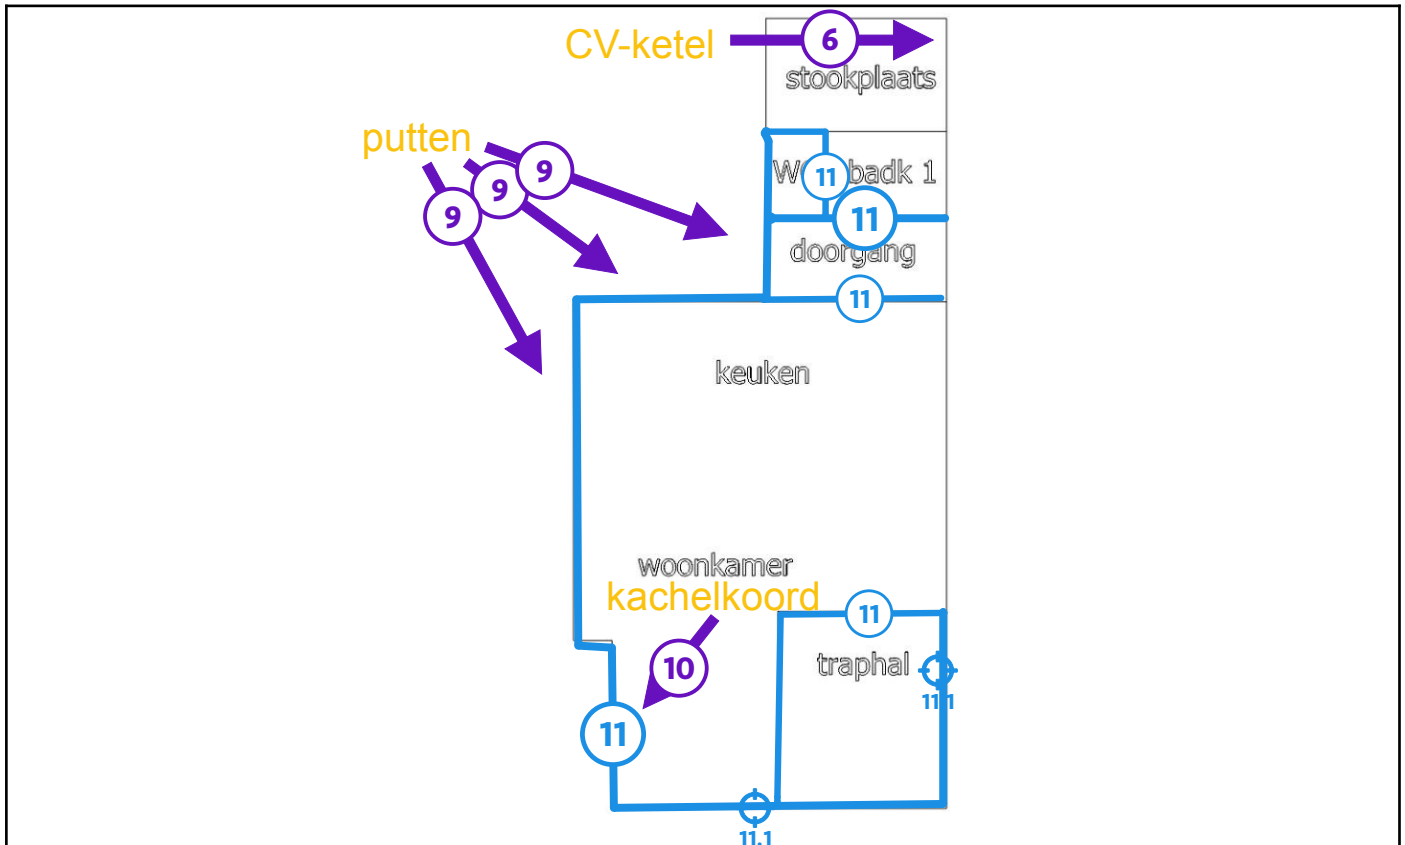
Plan 1.1: gelijkvloers

Beschrijving	Type	Actie
6. vaillant CV-ketel	Advies	-
9. putten	Advies	-
10. kachelkoord	Advies	-
11. muurpleister	Geen asbest	-
11.1 Code: 1	Mengmonster	-

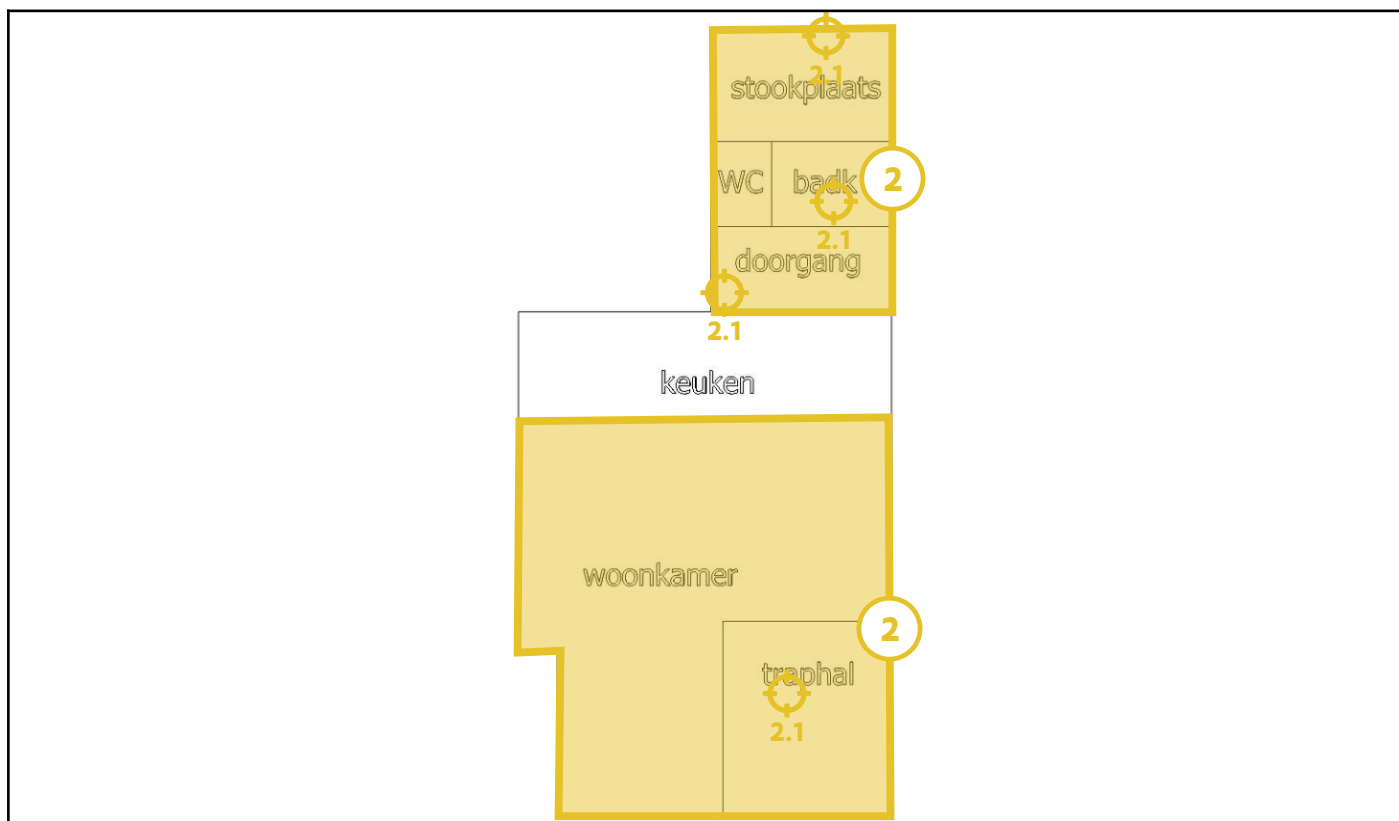
Plan 1.2: gelijkvloers

Beschrijving	Type	Actie
2. plafondpleister	Asbestmateriaal	Zorgvuldig beheren
2.1 Code: 2	Mengmonster	-

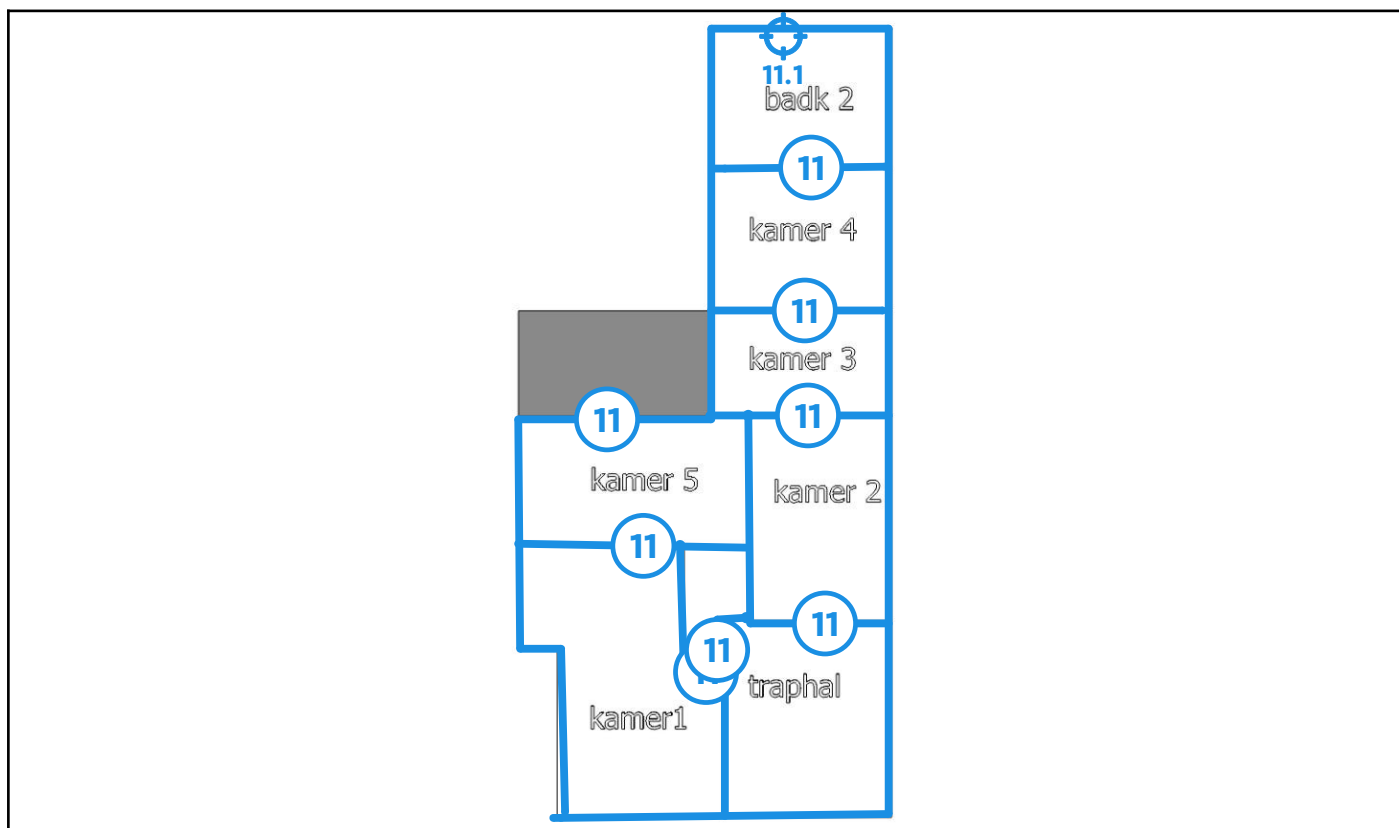
Plan 1.3: 1e verdieping

Beschrijving	Type	Actie
11. muurpleister	Geen asbest	-
11.1 Code: 1	Mengmonster	-

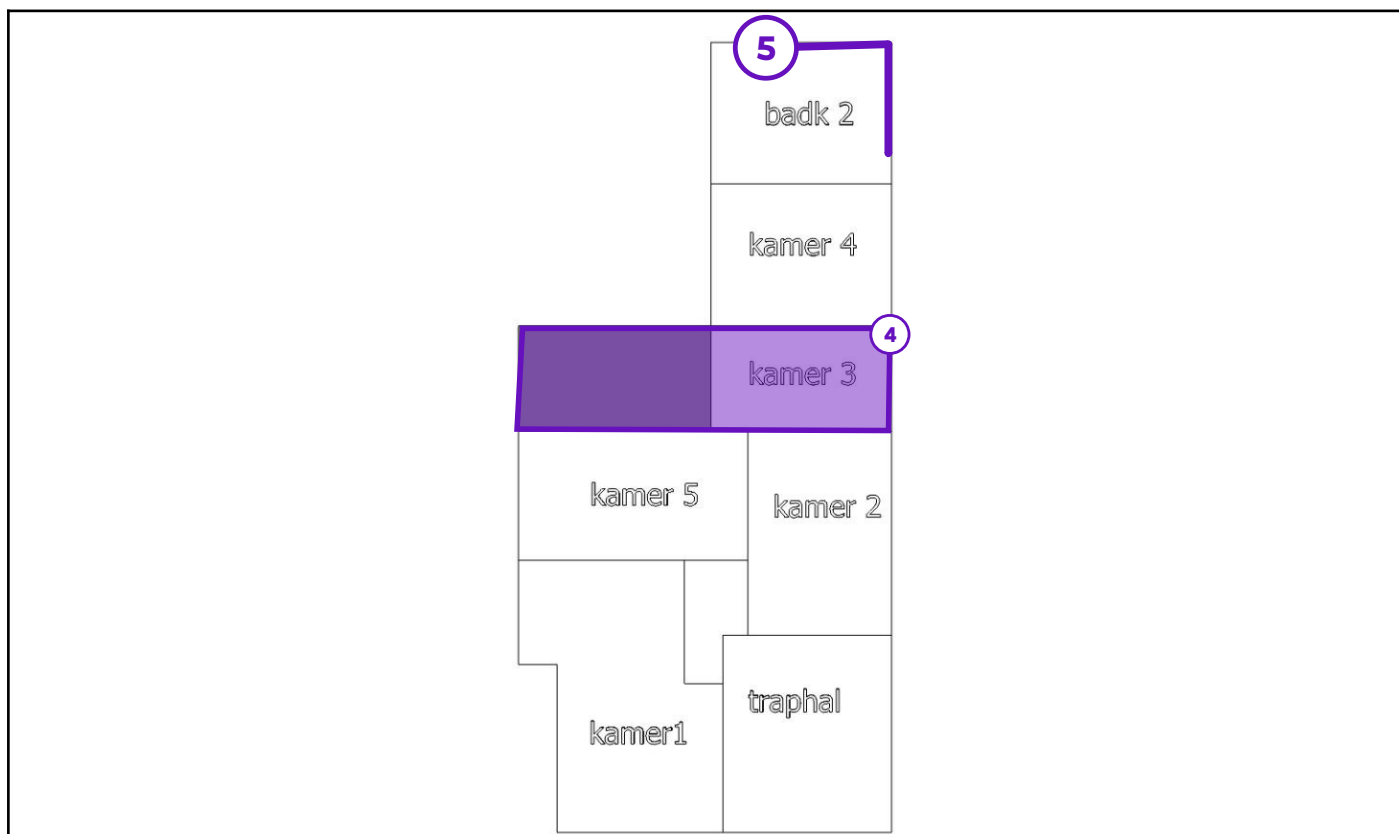
Plan 1.4: 1e verdieping

Beschrijving	Type	Actie
4. zinken dakbedekking voor het platte dak	Advies	-
5. tegellijm faience	Advies	-

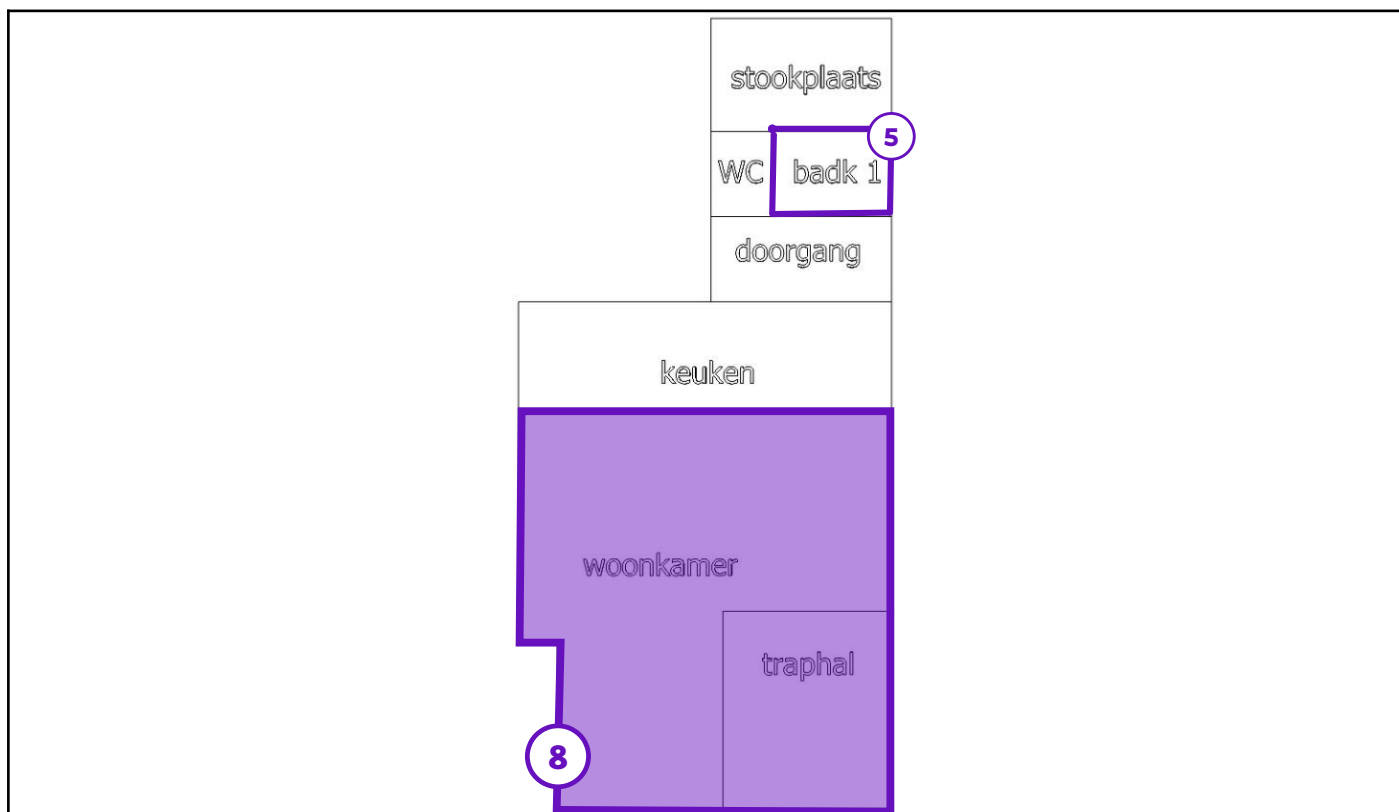
Plan 1.5: gelijkvloers

Beschrijving	Type	Actie
5. tegellijm faience	Advies	-
8. geen onderdak in het hellend dak van de woning	Advies	-

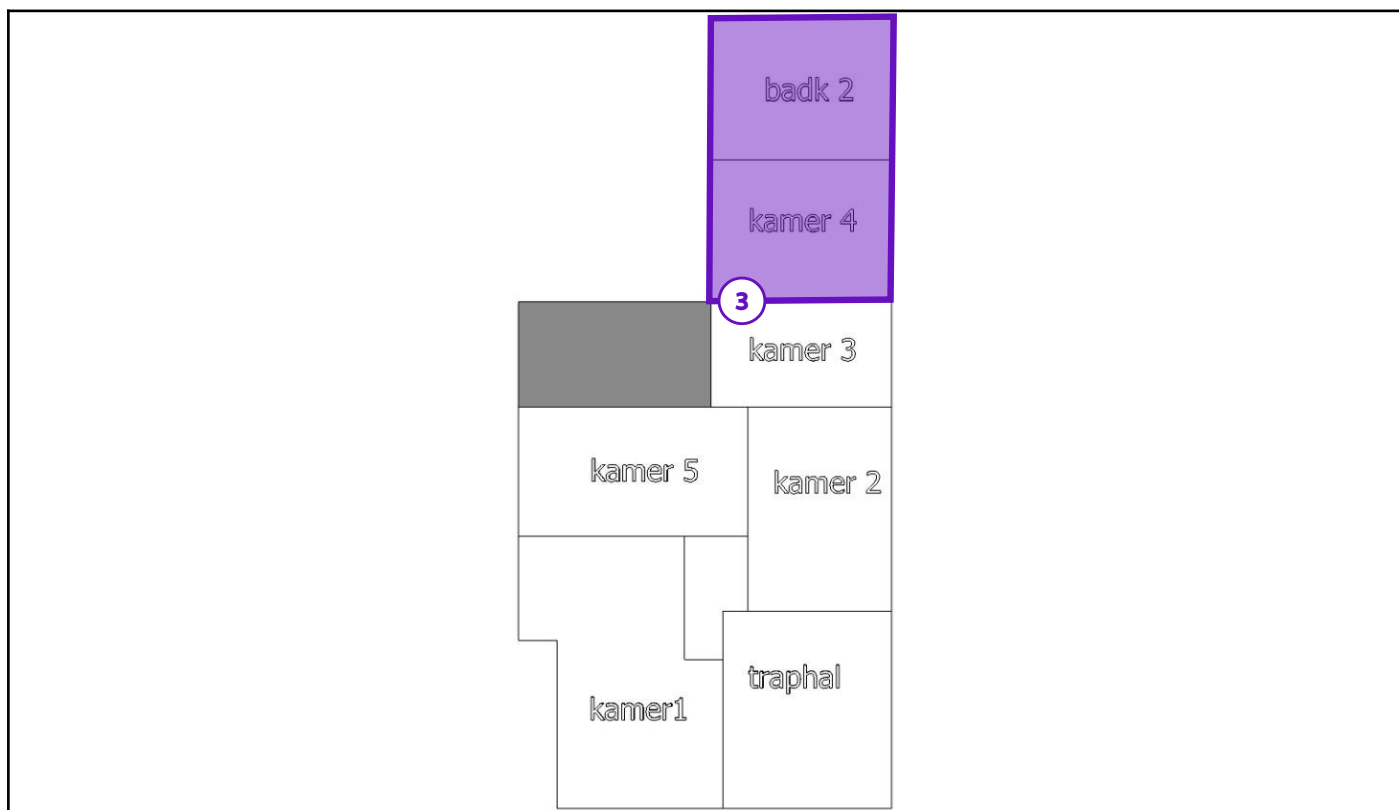
Plan 1.6: 1e verdieping

Beschrijving	Type	Actie
3. zolder aanbouw	Beperking	-

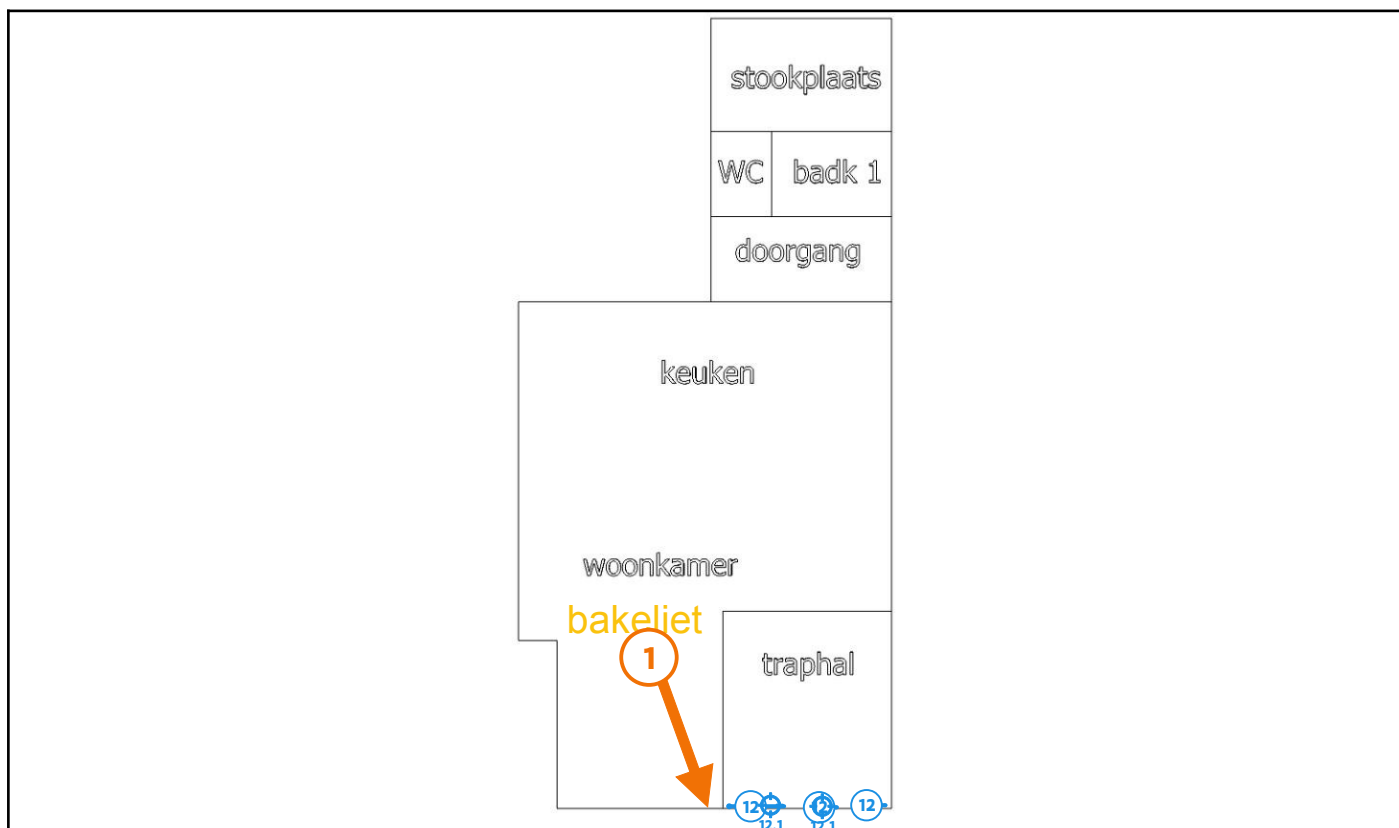
Plan 1.7: gelijkvloers

Beschrijving	Type	Actie
1. bakeriet in de elektrische installatie	Asbestmateriaal	Verwijderen
12. stopverf ramen	Geen asbest	-
12.1 Code: 3	Mengmonster	-

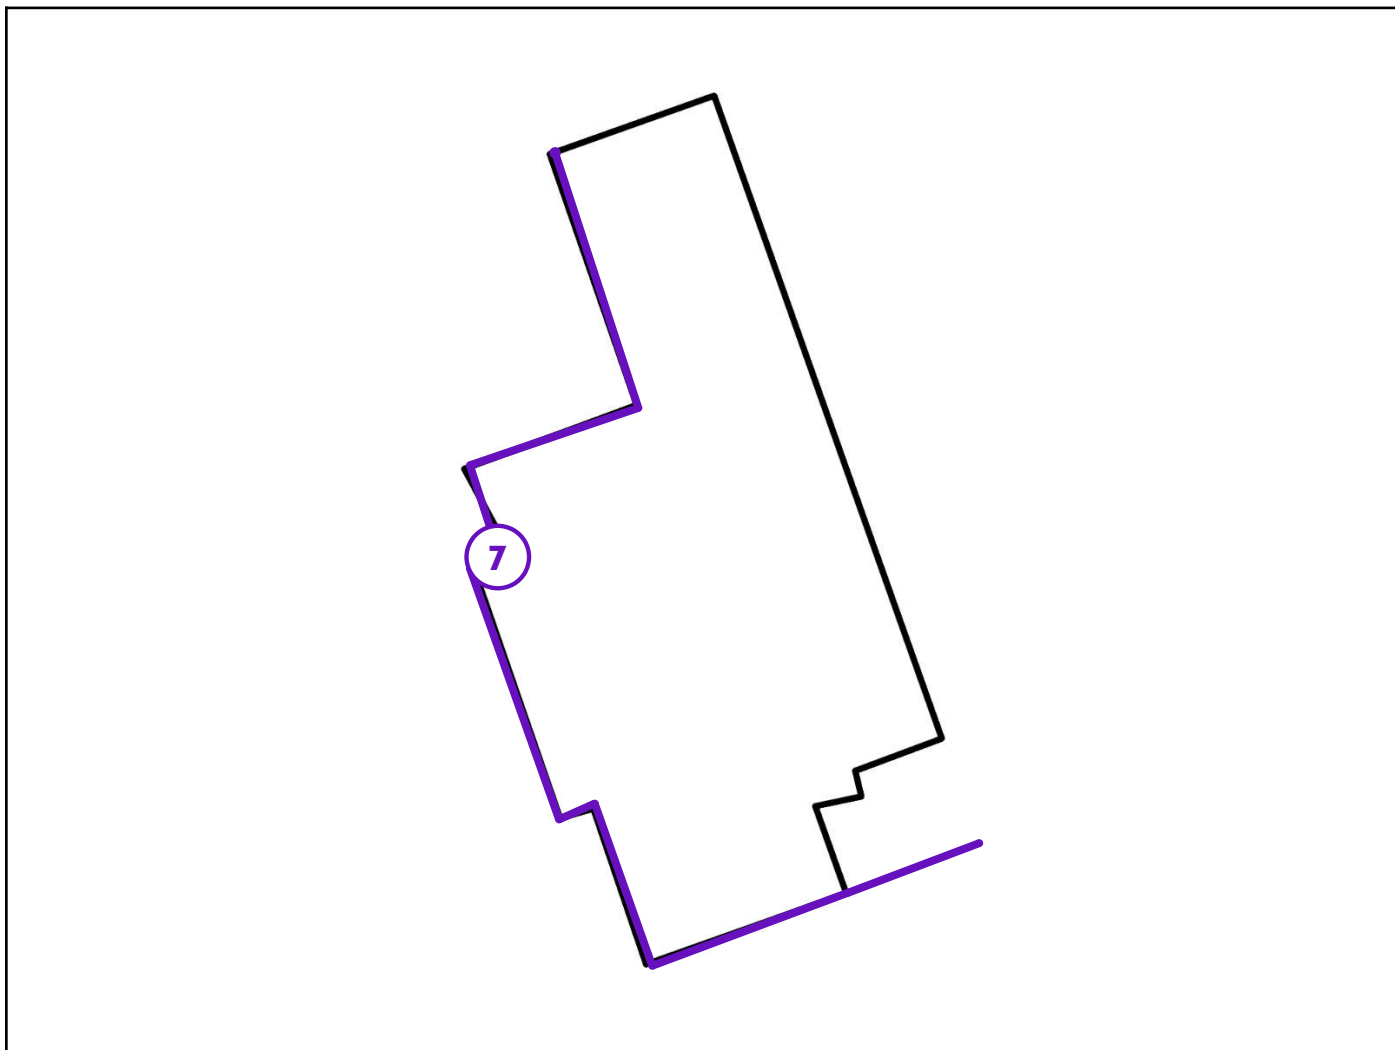
Plan 1.8: Hoofdgebouw plan

Beschrijving	Type	Actie
7. cementering buitengevel	Advies	-
