# Asbestinventarisatetest

Emmanuel Rollierstraat 6, 2890 Puurs-Sint-Amands

Attestnummer : 20221223-000051.000

## Niet-asbestveilig

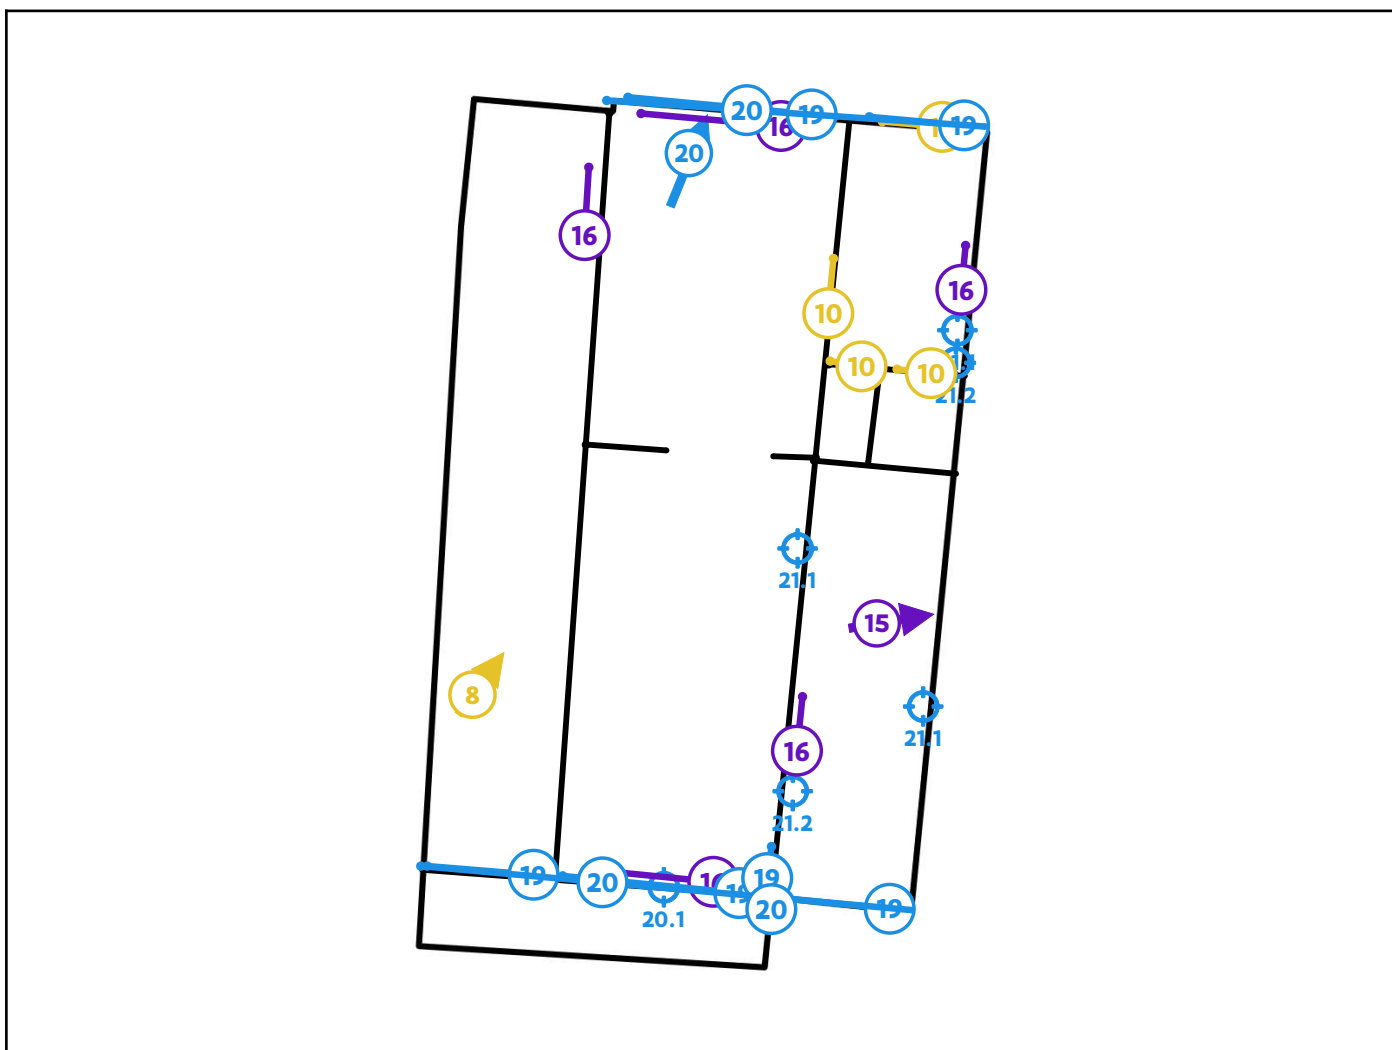
## Plan 1.1: Hoofdgebouw - verdiep 0

Beschrijving	Type	Actie
8. Roetschuiven in asbestcement	Asbestmateriaal	Zorgvuldig beheren
10. Dorpels in asbestcement type Massal	Asbestmateriaal	Zorgvuldig beheren
15. Tegellijm	Advies	-
16. Gietijzeren radiator	Advies	-
19. Mastiek tussen kader en gevel	Geen asbest	-
20. Mastiek tussen glas en kader	Geen asbest	-
20.1 Code: Staal 3	Puntmonster	-

21. Beploistering muren en plafonds	Geen asbest	-
21.1 Code: Staal 1	Mengmonster	-
21.2 Code: Staal 2	Mengmonster	-

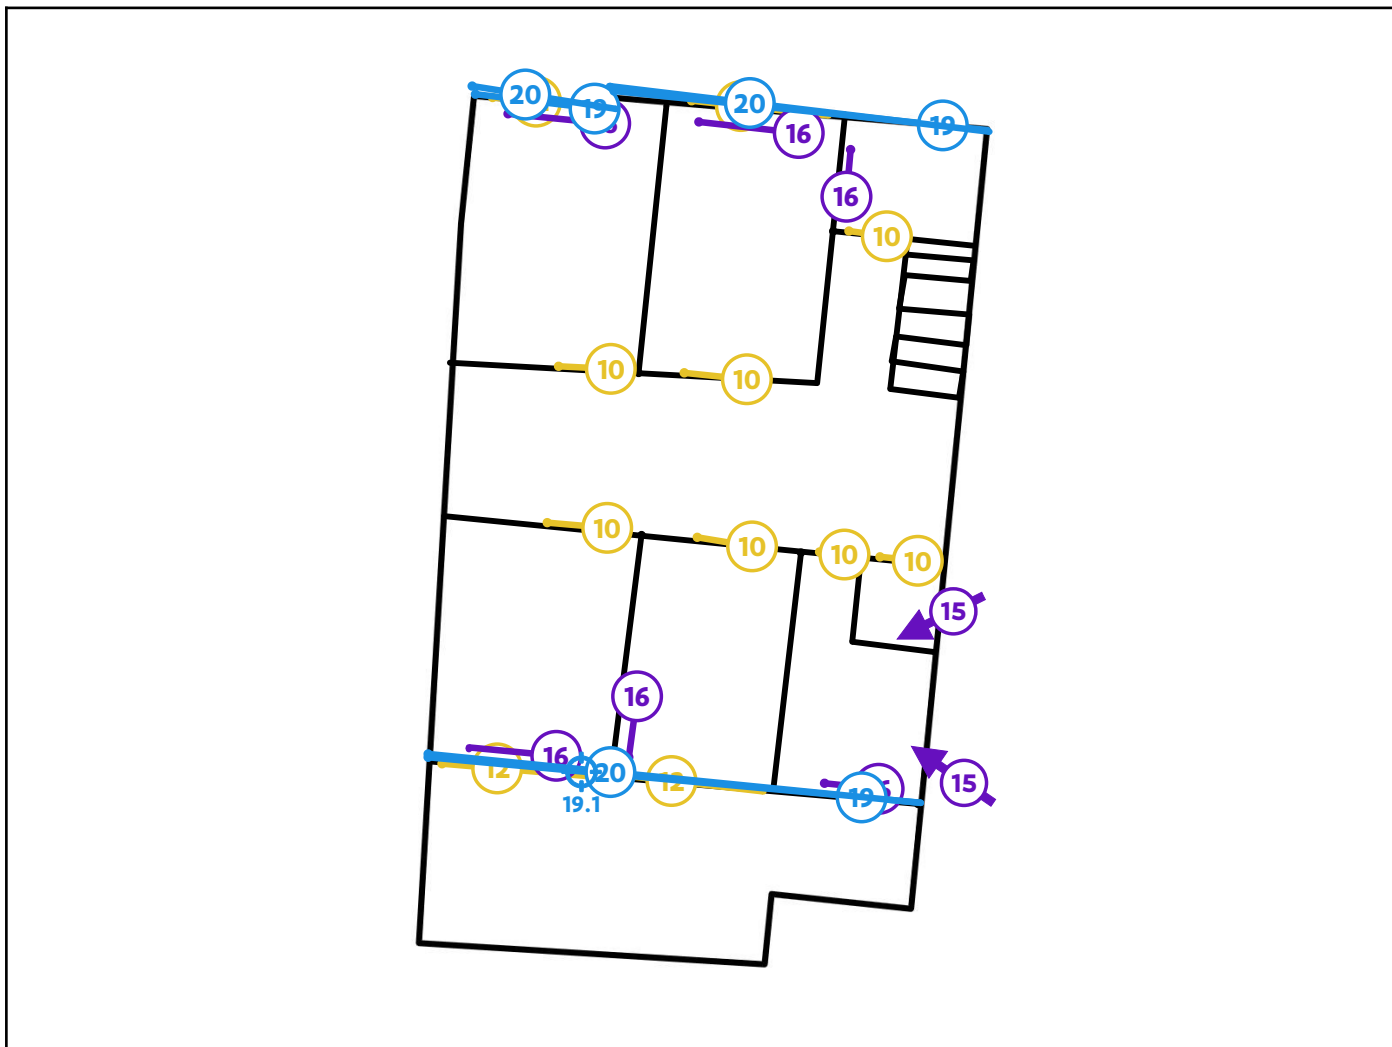
## Plan 1.2: Hoofdgebouw - verdiep +1

Beschrijving	Type	Actie
10. Dorpels in asbestcement type Massal	Asbestmateriaal	Zorgvuldig beheren
12. Vensterbanken in asbestcement type Massal	Asbestmateriaal	Zorgvuldig beheren
15. Tegellijm	Advies	-
16. Gietijzeren radiator	Advies	-
19. Mastiek tussen kader en gevel	Geen asbest	-
19.1 Code: Staal 7	Puntmonster	-
20. Mastiek tussen glas en kader	Geen asbest	-

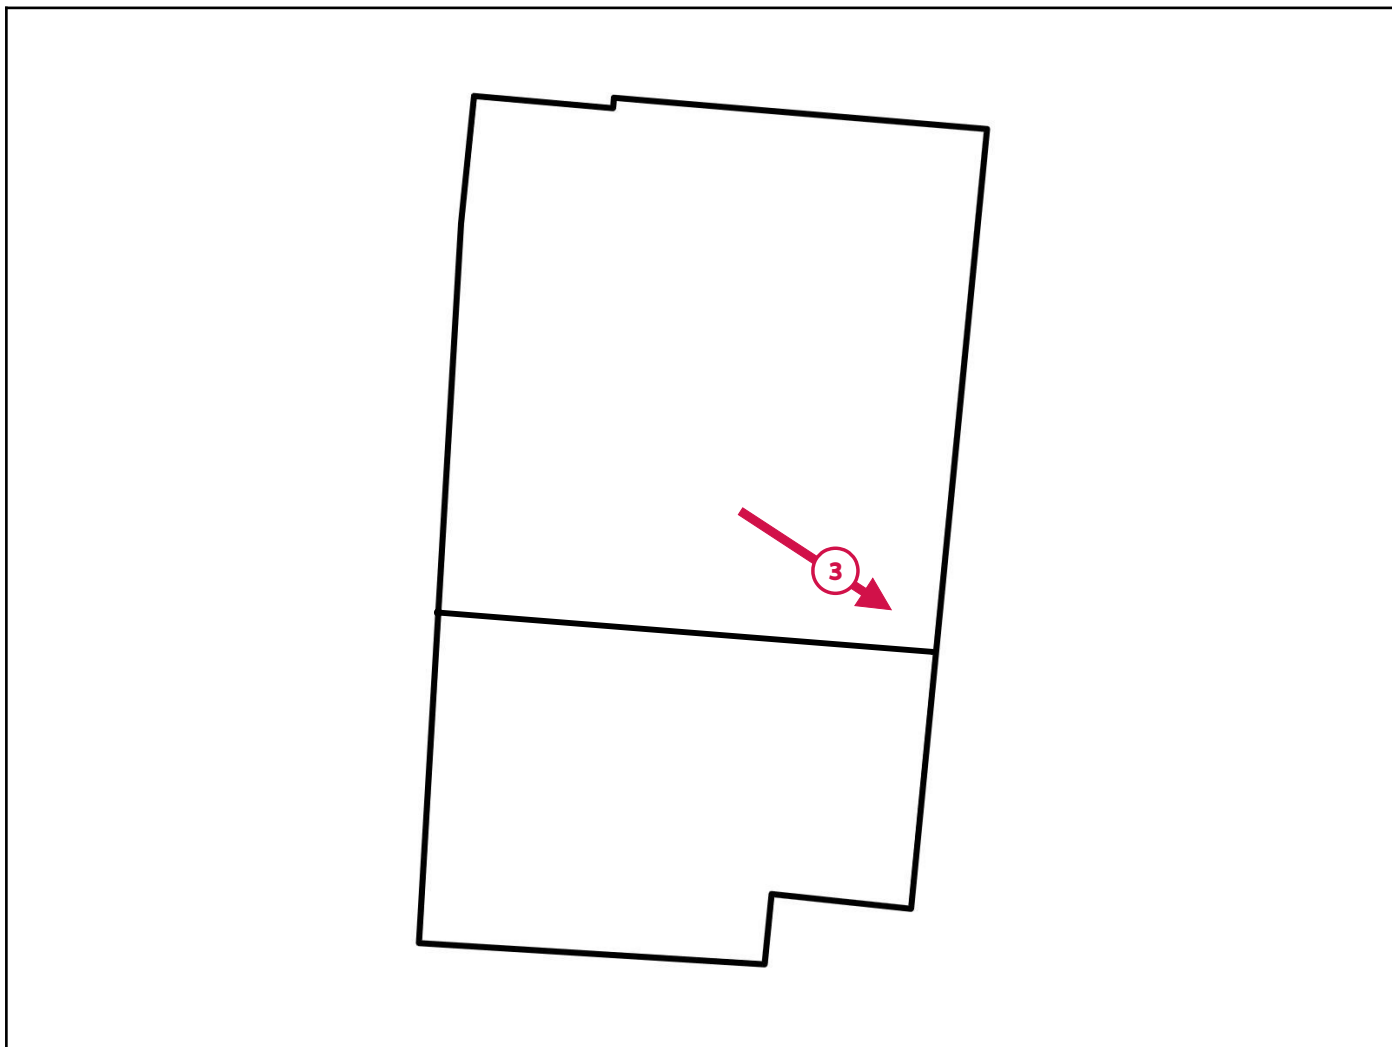
## Plan 1.3: Hoofdgebouw - zolder

Beschrijving	Type	Actie
3. Stock - asbesthoudende platen	Asbestmateriaal	<b>Dringend verwijderen</b>

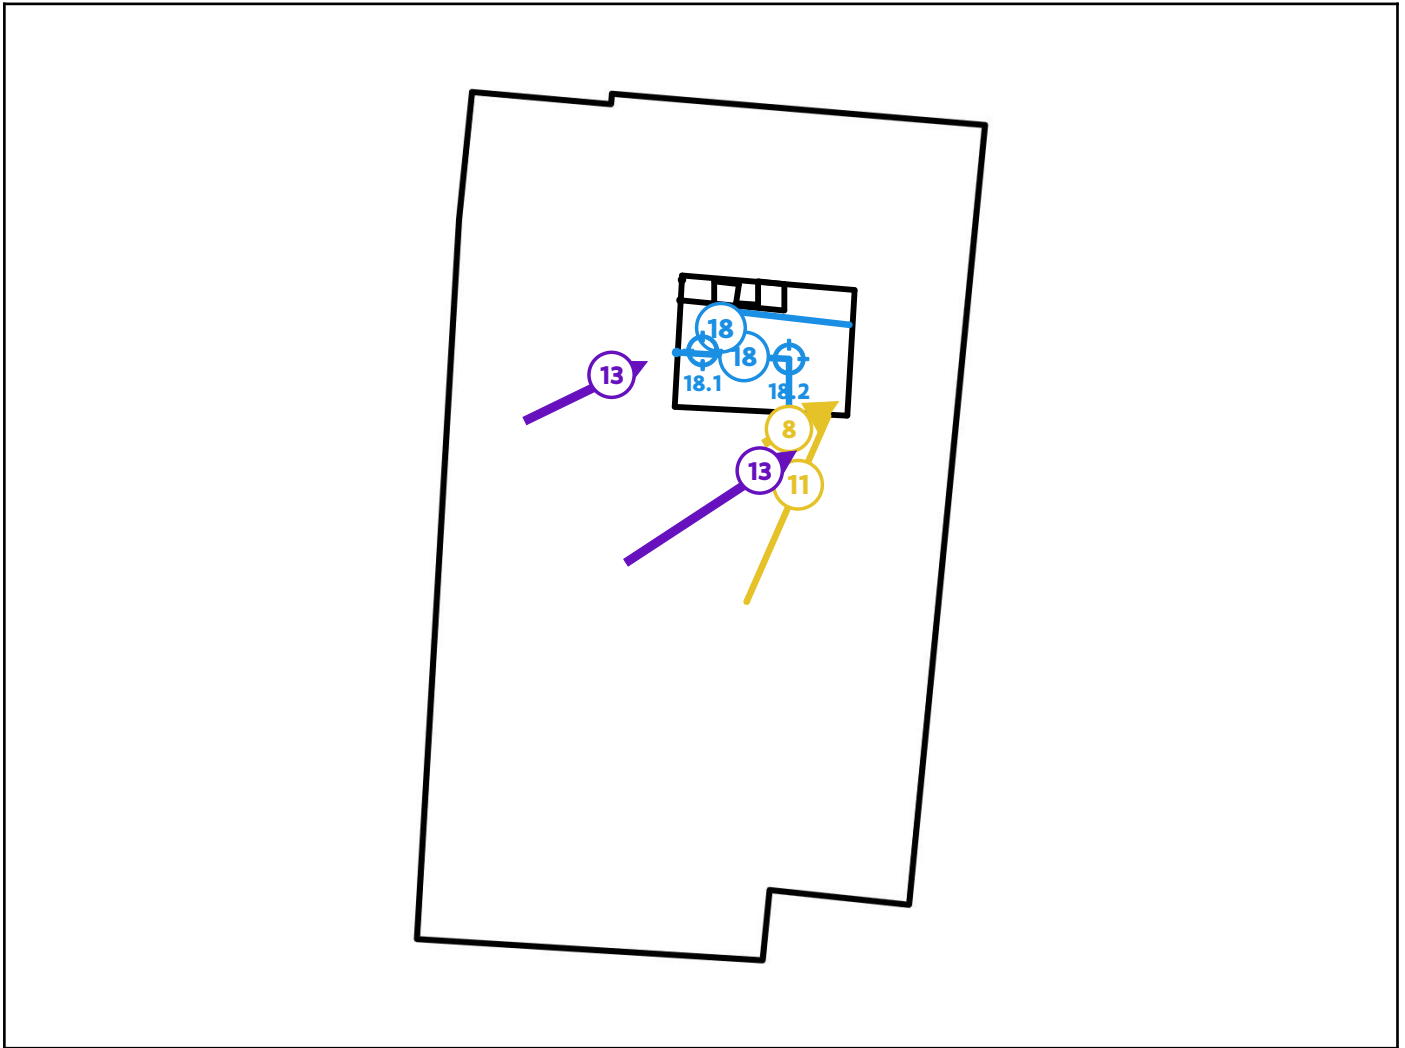
## Plan 1.4: Hoofdgebouw - kelder

Beschrijving	Type	Actie
8. Roetschuiven in asbestcement	Asbestmateriaal	Zorgvuldig beheren
11. Afvoerbuïs in asbestcement	Asbestmateriaal	Zorgvuldig beheren
13. Kruipkelder niet toegankelijk	Beperking	-
18. Verwarmingsleidingen geïsoleerd met gips	Geen asbest	-
18.1 Code: Staal 4	Puntmonster	-
18.2 Code: Staal 5	Puntmonster	-

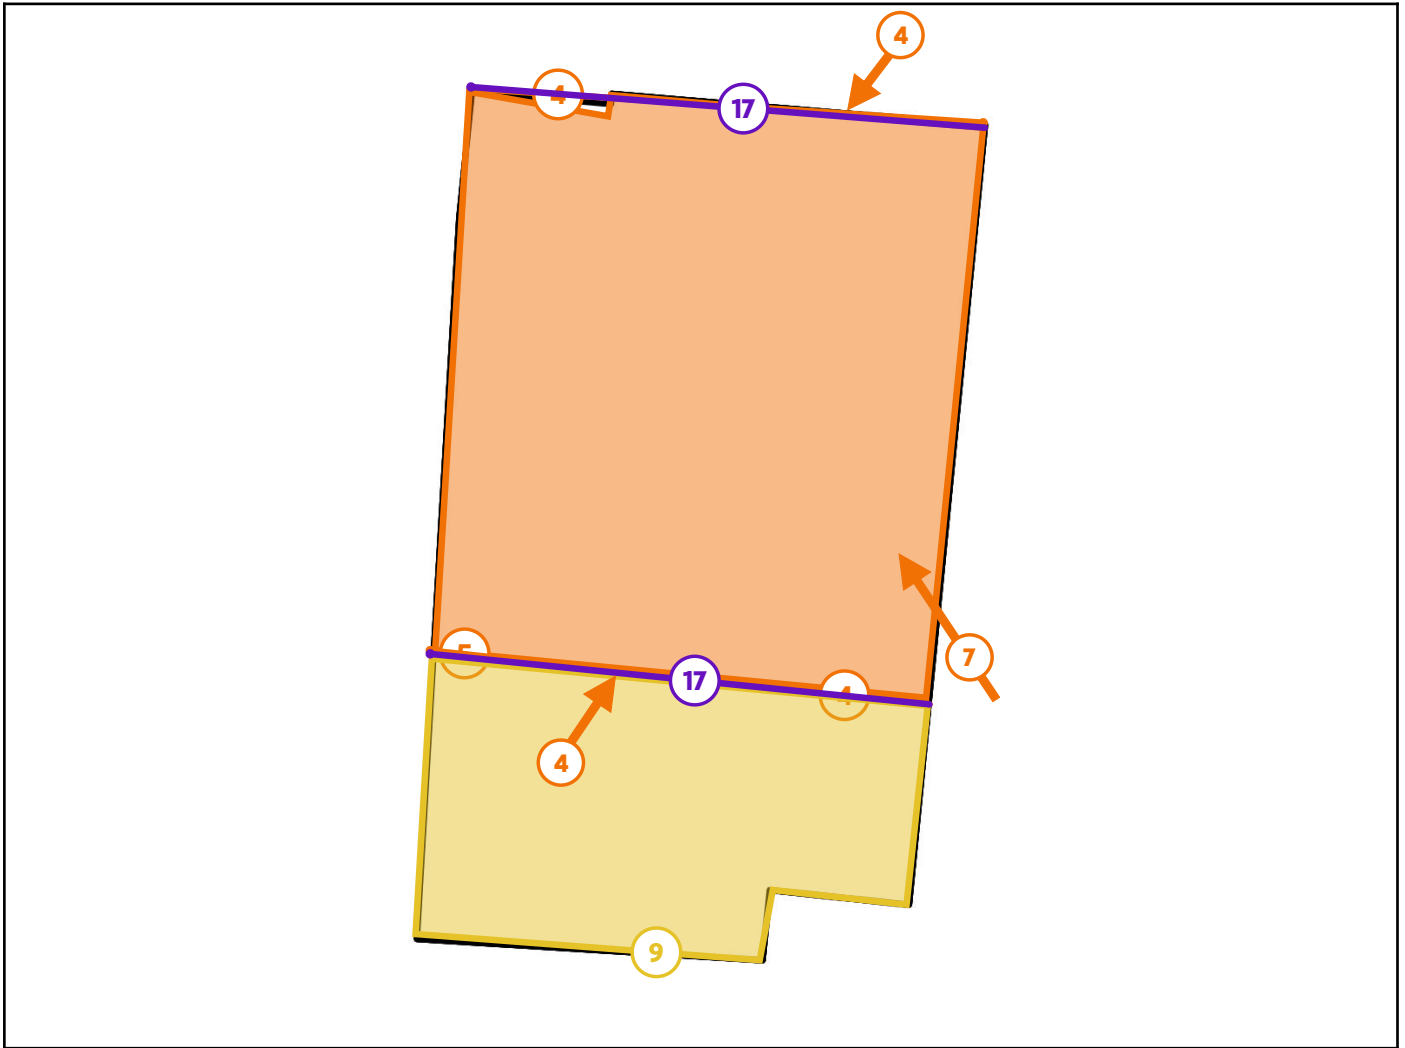
## Plan 1.5: Hoofdgebouw - Dak

Beschrijving	Type	Actie
4. Dakgootplaten in asbestcement type Glasal	Asbestmateriaal	Verwijderen
5. Dakbedekking in asbestcementleien	Asbestmateriaal	Verwijderen
7. Schouw in asbestcement	Asbestmateriaal	Verwijderen
9. Roofing	Asbestmateriaal	Zorgvuldig beheren
17. Asbestslib in dakgoot (afkomstig van dak)	Advies	-

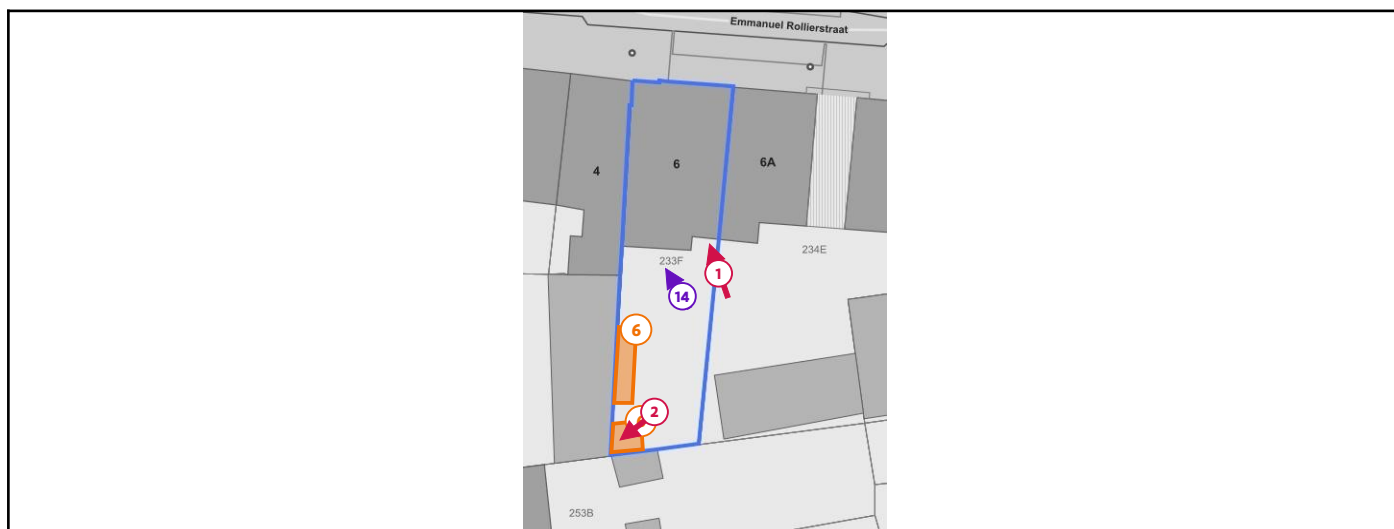
## Plan 1.6: tuin

Beschrijving	Type	Actie
1. Vuurkorf in asbestcement	Asbestmateriaal	Dringend verwijderen
2. Stock - golfplaat in asbestcement	Asbestmateriaal	Dringend verwijderen
6. Golfplatendak in asbestcement	Asbestmateriaal	Verwijderen
14. Bloembak in asbestcement	Roerend goed	-

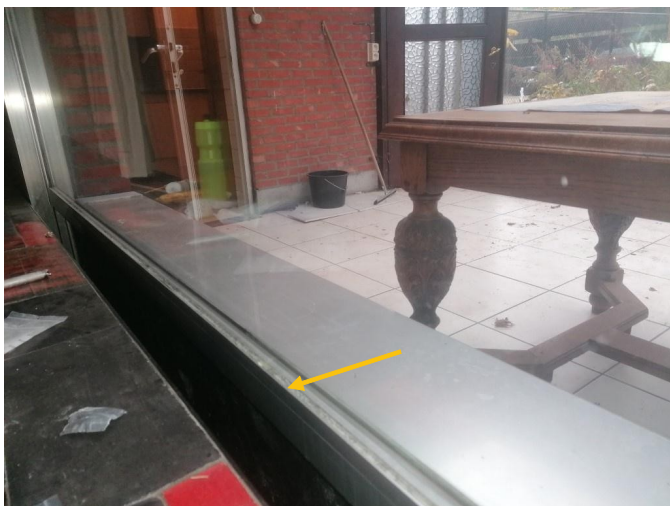
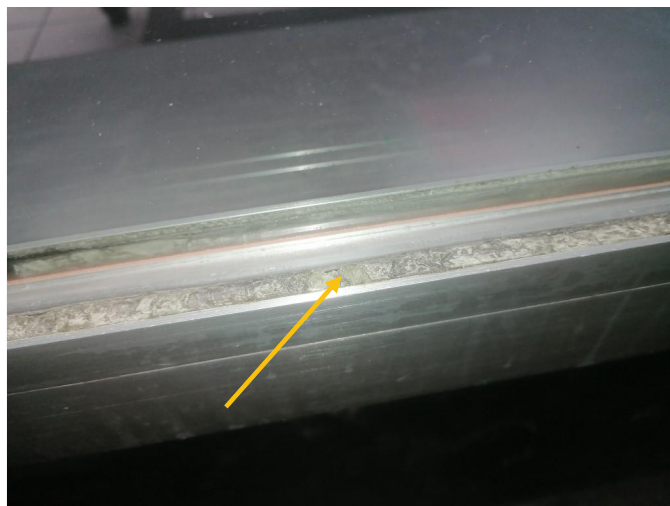
Beschrijving	Mastiek tussen kader en gevel
Omgeving	Buiten
Primaire drager	Wandopening verticaal (raam, deur, ...)

<b>Bindmiddel van materiaal</b>	Lijm
<b>Gebondenheid op basis van bindmiddel</b>	Hecht
<b>Hoeveelheid (gewicht - aantal)</b>	• 5,00 kg - 1 stuk
<b>Totaal gewicht</b>	5,00 kg
<b>Identificatiemethode</b>	Vaststelling met monstername
<b>Destructieve handeling voor identificatie</b>	Nee
